Sandfok og umferðaröryggi

Esther Hlíðar Jensen¹, Ingibjörg Jónsdóttir², Einar Sveinbjörnsson³, Haraldur Sigþórsson⁴,
Pavla Dagsson Waldhauserová⁵

Rannsóknarsjóður Vegagerðarinnar

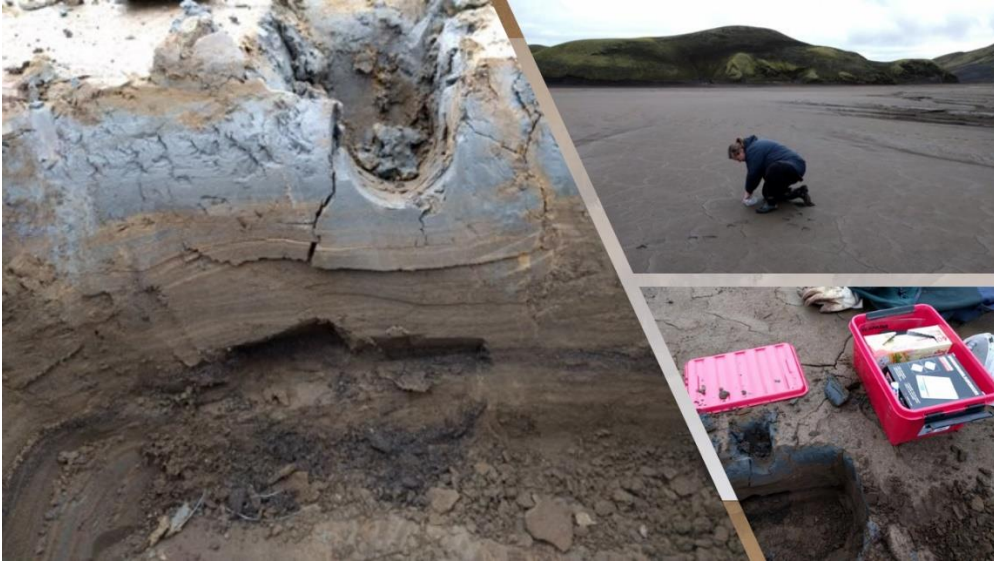
Mynd 4. Setsýni voru tekin á þremur stöðum í farvegi Skaftár.

Mælingar sem gerðar voru á seti (Mynd 4) voru ekki margar þar sem umfang verkefnisins bauð ekki uppá það en niðurstöður greininga (Mynd 5) á þeim staðfesta gerð efnis sem skoðað hefur verið í öðrum verkefnum um skilt efni (Esther Hlíðar Jensen ofl. 2018b) þ.e. efnið er mjög fíngert meira en 80% er fínkornóttara en fínn sandur og 55 – 60 % er silt (Mynd 5). Við greininguna kom í ljós að rakainnihald efnisins var hátt (20 – 30 %) og skýrir það hvers vegna ekkert sandfok var á meðan unnið var á vettvangi þrátt fyrir þurrviðri og vind 5 – 8 m/s. Einnig

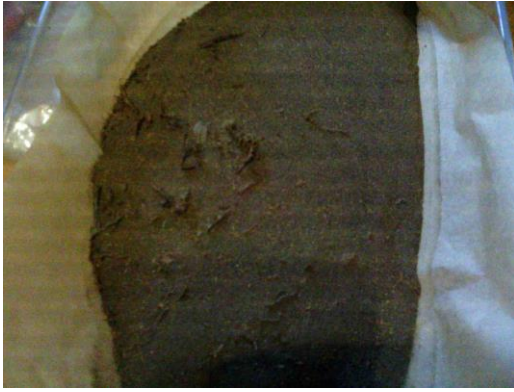
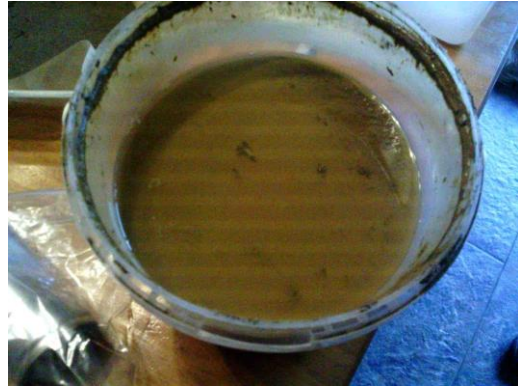
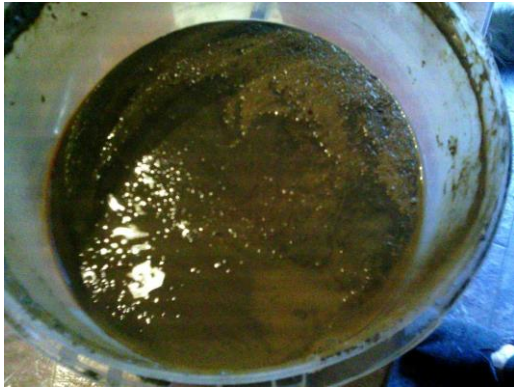
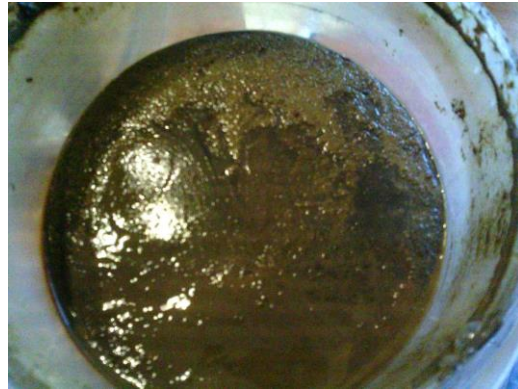
Þurrt sýni (213)

Blautt sýni (214)

Vatni hellt af 1 x (215)

Vatni hellt af 2 x sýni (216)

Mynd 7. Setsýni sem safnað var úr farvegi Skaftár voru greind með vettvangsgeislamæli.

Mælingar með vettvangsgeislamæli voru gerðar í feldi en einnig á sýnum á rannsóknarstofu. Bæði voru mæld þurr og blaut sýni og bornar saman niðurstöður (Mynd 6, 7 og 8).

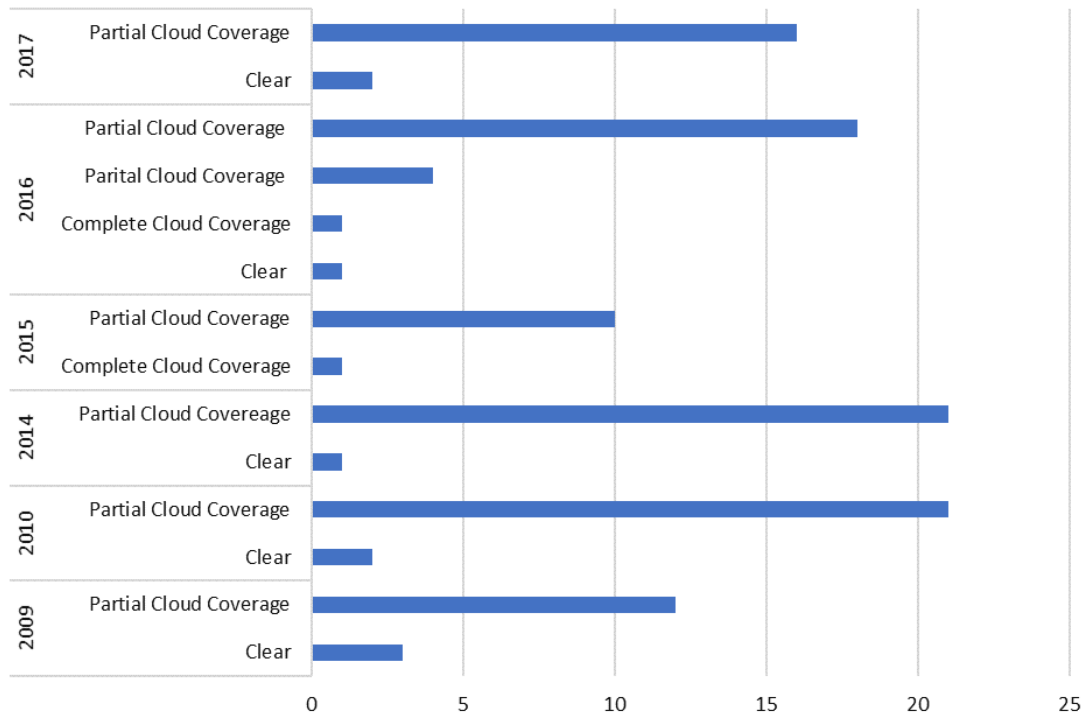
Mynd 9. Fjöldi fokatburða á MODIS myndum á svæðum S6 og S3 (sjá Mynd 1)

Greining gervitunglamynda frá 2009 – 2010 og 2014 – 2017 leiddi í ljós nokkurn fjölda sandfoksdaga á svæðinu (Mynd 9). Skráð var í töflu (sjá Ingibjörg Jónsdóttir, 2019) hvort sandfok hefði sést á MODIS mynd og hvort samsvarandi Landsat eða Sentinel 2 mynd var til frá sama atburði (Mynd 10).

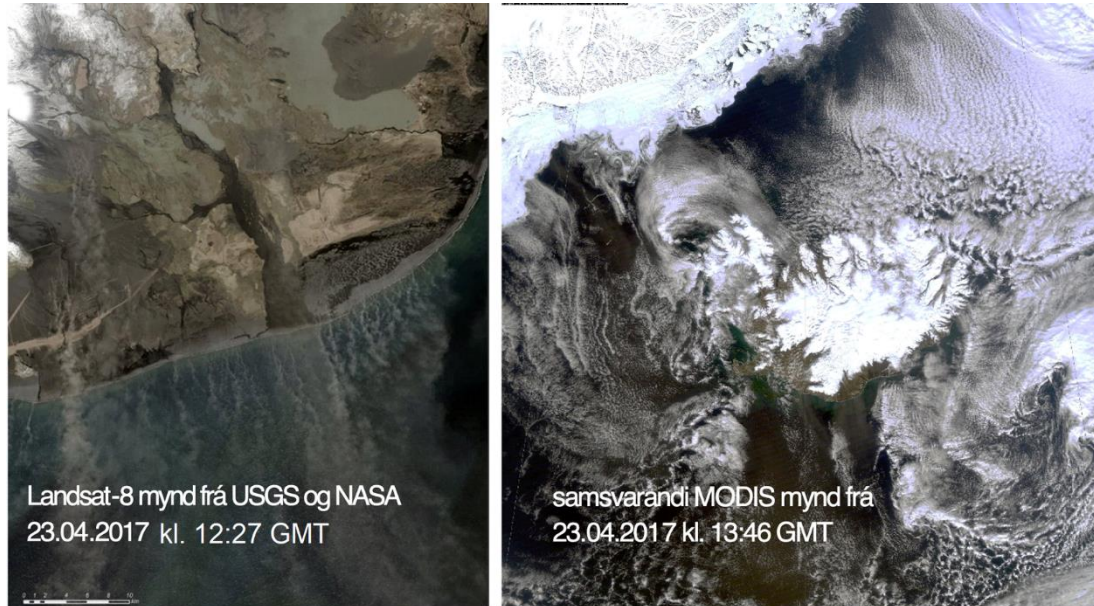
Mynd 10. Tvær gervitunglamyndir hvor með sína upplausnina. MODIS myndir eru skoðaðar til að fá yfirsýn en nánar greining gerð á Landsat-8 myndunum.

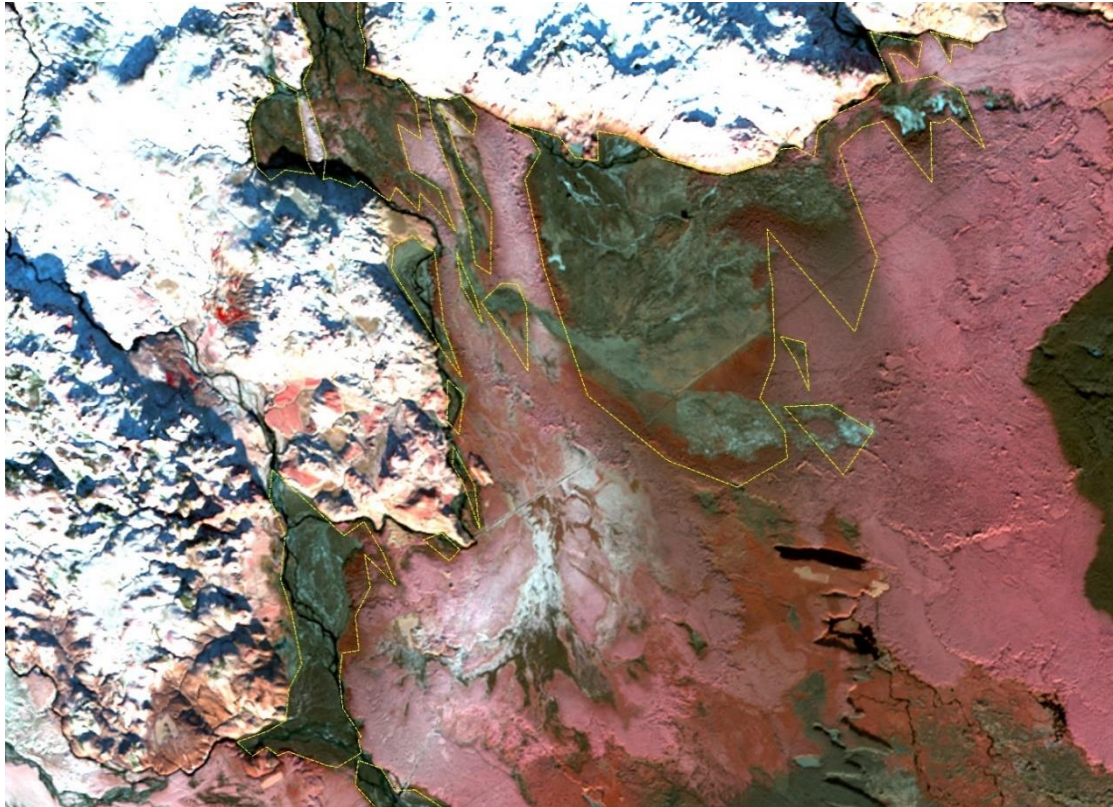
Mynd 12. LANDSAT-8 gervitunglamynd USGS og NASA 21.11.2016.

Augljósustu upptaka og áhrifasvæði sýnd með gulri strikálínu. Þetta er nærinrauð mynd og gróður kemur fram sem rauður litur á henni. Á myndinni kemur fram að hér er um lágmarks áhrifasvæði að ræða, því unnt er að sjá daufari merki um áhrif foks á gróður langt út fyrir afmörkuðu svæðin. Til að halda samræmi í greiningunni, og sýna mestu áhrifasvæðin, var ákveðið að miða við augljósustu áhrifasvæðin.

Upptakasvæði voru afmörkuð m.a. á myndunum hér fyrir neðan. Gervitunglamynd frá hausti 2016 (21.11.2016) sýnir hvar fýkur yfir snjó, þ.e. hvar er virkt fok úr farvegi Skaftár og nánasta nágrenni. Afmörkunin var að hluta byggð á sjálfvirkri flokkun myndar og að hluta á gróður-, vatns- og þurrkastuðlum (indices). Formskráin sýnir stærstu upptakasvæðin. Að hluta til eru þau innan skilgreinds farvegs Skaftár enda kvíslast hún á ákveðnum svæðu og skilur eftir fokefni. Miðað var við mjög skýr merki foks, en klárt er að þau eru umfangsmeiri en formskráin gefur til kynna, sjá t.d. meðfylgjandi innrauða mynd, þar sem afmörkuðu svæðin (formskráin) eru sýnd með gulum strikálínum.

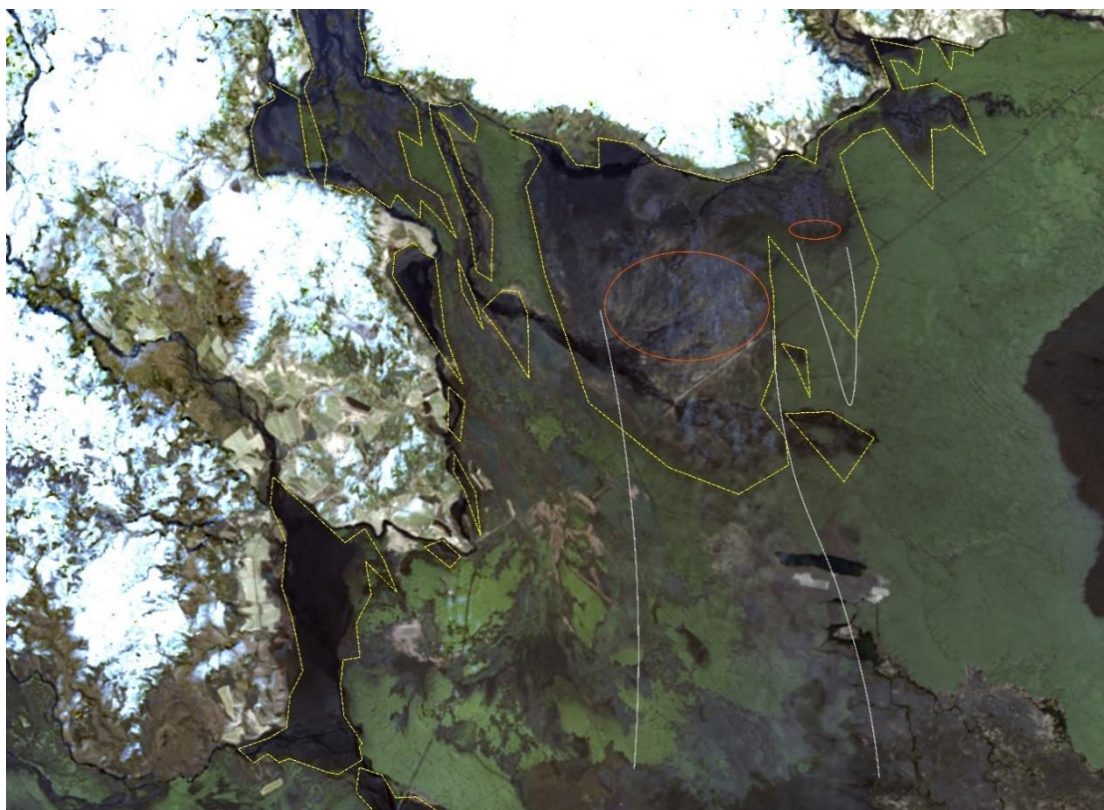
Mynd 13. LANDSAT-8 gervitunglamynd USGS og NASA 23.04.2017. Afmörkuðu svæðin sýnd með gulri strikalínu eins og á fyrri mynd, en augljós upptakasvæði foks er afmarkað með rauðum lit og mökkurinn með grárri línu.

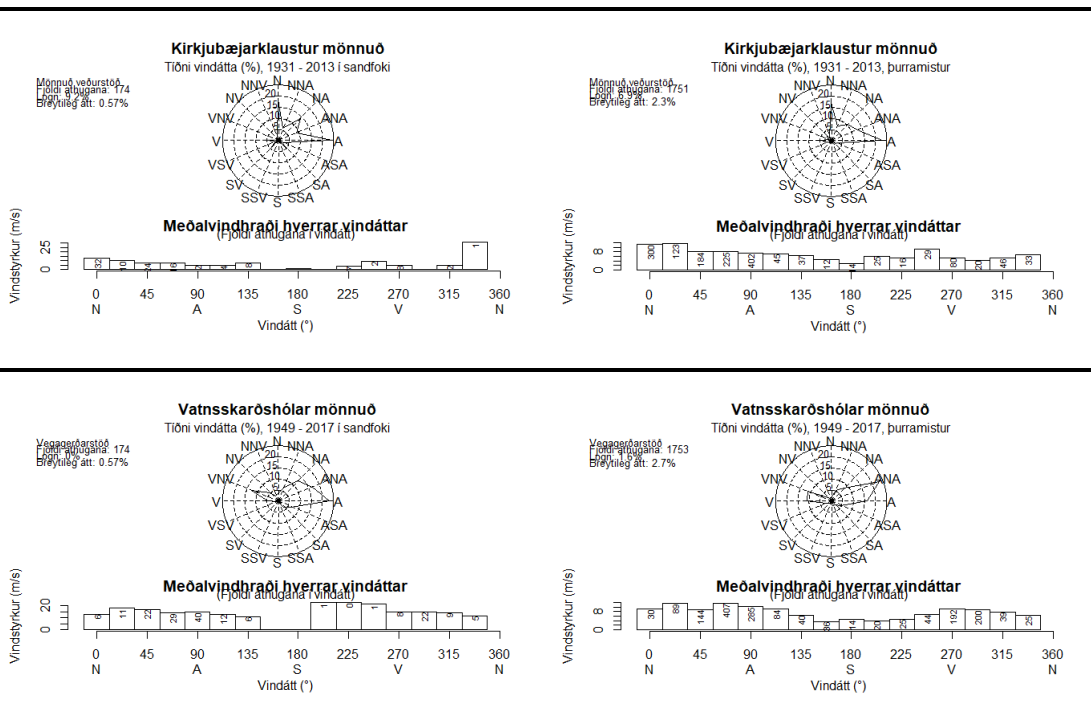
Mynd 16. Vindrósir fyrir mannaðar veðurstöðvar í sandfoki /þurramistri.

Mun meiri vindhraði er að jafnaði þá daga sem skyggni er skráð minna en 1 km á báðum stöðvum. Hins vegar vekur athygli að á Kirkjubæjarklaustri er logn í um 9 % tilvika þegar sandfok er skráð með minna en 1 km skyggni (Mynd 26). Eins er áberandi munur á vindáttum á mönnuðu stöðinni á Kirkjubæjarklaustri og sjálfvirku stöðinni á Stjórnarsandi (kbklsj) en stöðin á Stjórnarsandi er á opnara landi að meðan skjól er greinilegt fyrir ákveðnum áttum á Kirkjubæjarklaustri.

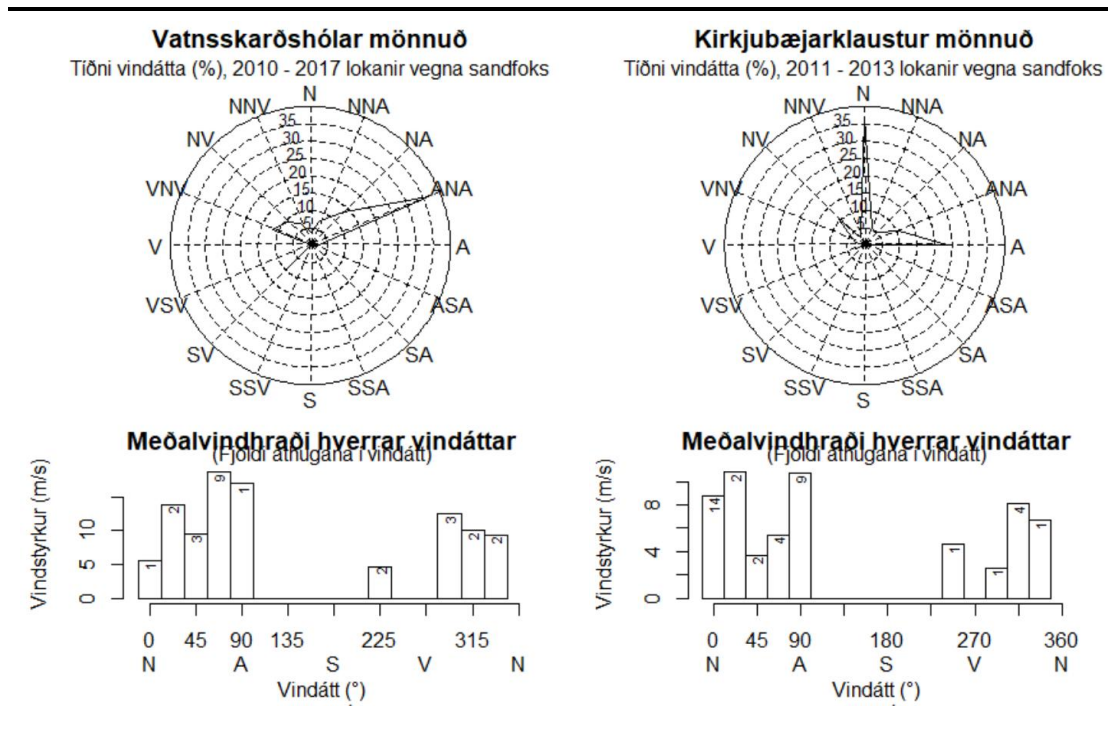
Mynd 24. Vindrósir fyrir mannaðar veðurstöðvar í sandfoki þá daga sem lokanir voru á veginum um Mýrdalssand.

Greining á veðri þá daga sem lokanir voru á veginum leiddu í ljós að ANA áttin var oftast skráð á Vatnsskarðshólum en N og A átt á Kirkjubæjarklaustri. Vindstyrkur er meiri en að meðaltali í sandfoki almennt á svæðinu eins og búast mátti við (Mynd 24).

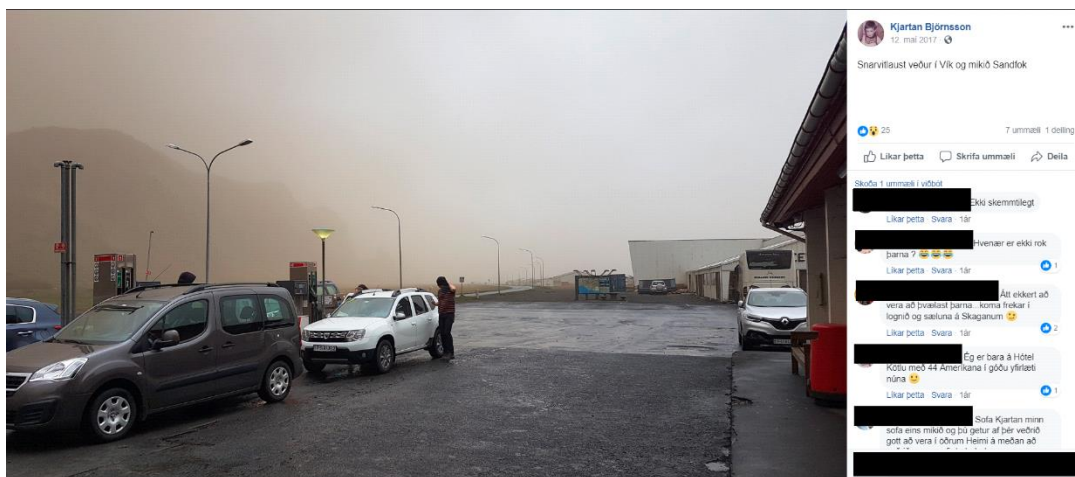
Mynd 25. Mynd fengin af facebook af sandfoki í Vík 12. maí 2017. Birt af Kjartani Björnssyni.

Á samfélagsmiðlum er hægt að finna heilmiklar upplýsingar um sandfok og birtist þessi mynd af bílum á bensintöð í Vík þann 12. maí 2017 (Mynd 25).

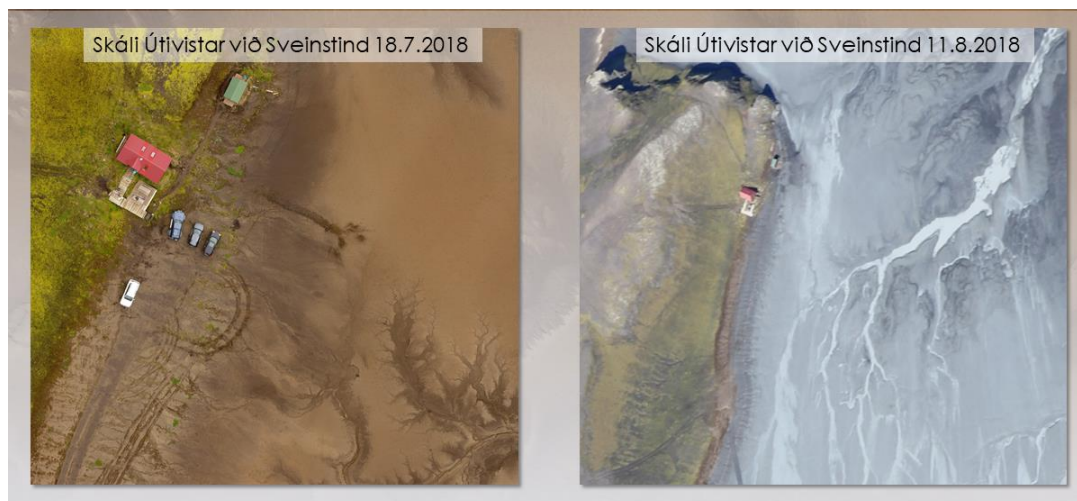
Mynd 26. Hluti af flóðfarvegi Skaftár sem liggur að skála Útivistar við Sveinstind. Vinstri myndin sýnir farveginn tveimur vikum fyrir síðasta jökulhlaup sem varð í Ágúst 2018. Hægri myndin sýnir farveginn eftir atburðinn.

Á mynd 6 sést að gróður er farinn að kíkja upp úr setinu í farvegi Skaftár þremur árum eftir hlaup. Hins vegar varð annað hlaup tveimur vikum eftir vettvangsferðina sem farin var í júlí 2018 og sjá má á mynd 26 að svæðið er enn á ný þakið efni sem getur auðveldlega fokið af stað næstu árin.
