Steypa í Sjávarfallaumhverfi

Desember 2019

Skýrsla nr: NMÍ 19-03

Vegagerðina

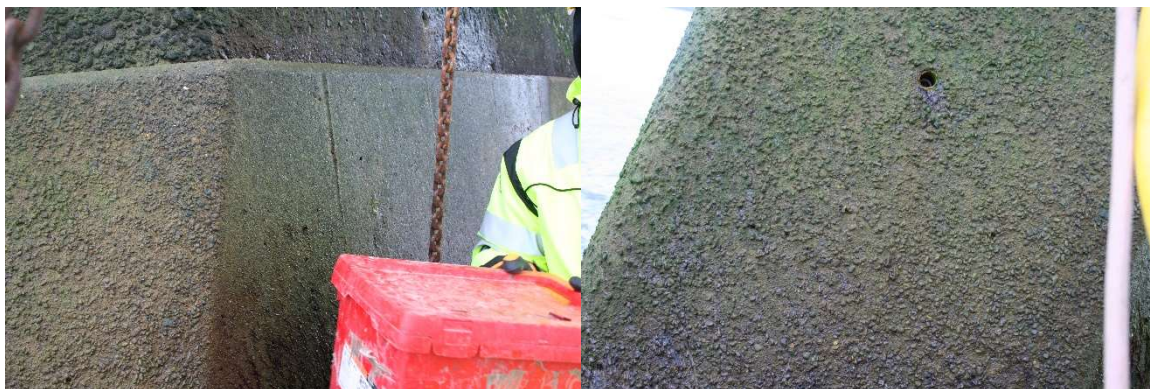
Mynd 1. Stöpull 5. Myndin var tekin í sýnatökuferð 28.08.2019. Myndin sýnir nokkra yfirborðsflögnun í fletinum sem snýr upp í straum árinna. Steypa í langhliðum stöplunnar hefur hins vegar tiltölulega litla yfirborðsflögnun. Sýni voru tekin úr langhlið stöplunnar, neðarlega í stórstraumsfjörubelti.

Eins og kemur fram í Tafla 4 var káпустeypan steypst í júlí 2009. Nokkur yfirborðsflögnun hefur átt sér stað í steypunni, sérstaklega á hliðinni sem snýr upp í strauminn (steypa í spíssum), sjá Mynd 1. Erfitt er að meta hve mikið hefur flagnað úr yfirborðinu. Eðli flögnunarinnar er svipað og átti sér stað í upprunalegu stöplasteypunni, n.l. að sementsefjan flagnar og fylliefni sitja eftir. Fylliefnin losna síðan þegar flögunin er orðin svo mikil að sementsefjan nær ekki að halda fylliefnunum föstum í efjunni. Ekki er að sjá að los sé komið á fylliefni í stöpli 5. Þar sem flögunin er mest, hafa aðeins flagnað af um 5 mm eða svo. Flögunin á langhliðunum er tiltölulega lítil, sem dæmi má nefna að enn má sjá móta fyrir flekamótum í yfirborði steypunnar, sjá Mynd 1.

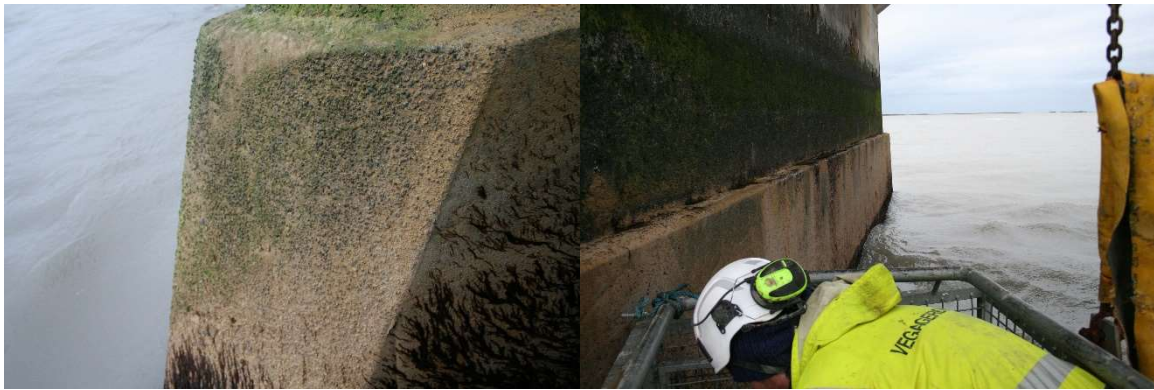
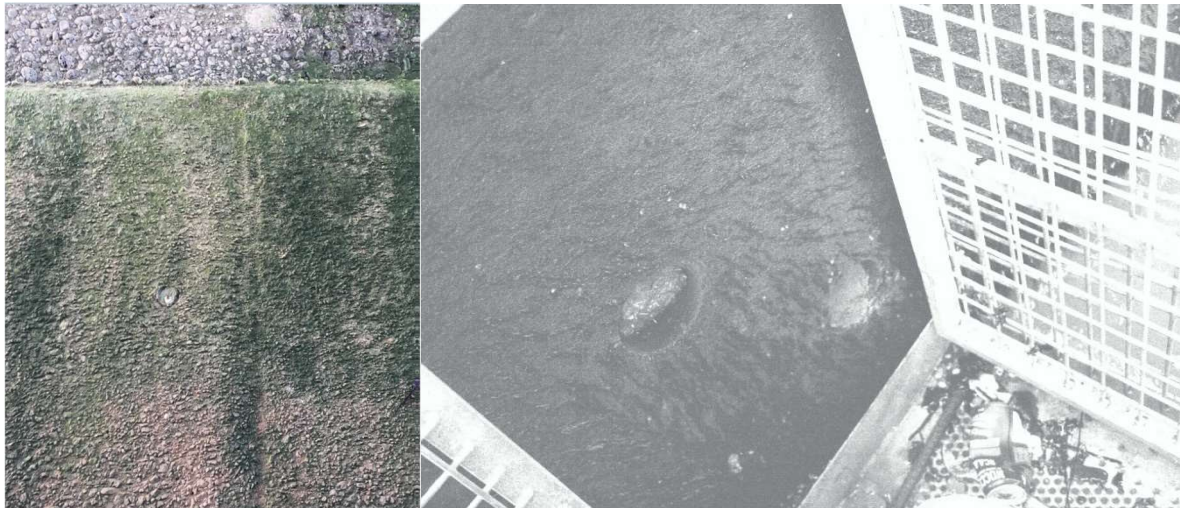
Mynd 2. Stöpull 11. Myndirnar voru tekin í sýnatökuferð 28.08.2019, myndin niðri til vinstri var þó tekin í skoðunarferð 9.10.2017. Myndirnar sýnir nokkra yfirborðslögnun í fletinum sem snýr upp í straum árinna. Steypa í langhliðum stöpsulsins er hins vegar með tiltölulega litla yfirborðslögnun, en þó aðeins meiri en í stöpli 5. Sýni voru tekið af langhliðinni, neðarlega í stórstraumsfjörubelti, sjá neðri myndina (gæði myndarinnar eru ekki góð).

Eins og kemur fram í Tafla 4 var kápan steypst í ágúst 2006. Nokkur yfirborðsflögnun hefur átt sér stað í steypunni, sérstaklega á hliðinni sem snýr upp í strauminn (steypa í spíssum), sjá Mynd 2. Flögunin er meiri en í stöpli 5. Eðli flögnunarinnar er svipað og átti sér stað í upprunalegu steypunni og í stöpli 5, n.l. að sementsefjan flagnar og fylliefni sitja eftir. Fylliefnin losna síðan þegar flögunin er orðin svo mikil að sementsefjan nær ekki að halda fylliefnunum föstum í efjunni. Ekki er að sjá að los sé komið á fylliefni og vel má sjá flekamót í steypunni. Þar sem flögunin er mest, hafa aðeins flagnað af um 5 til 7 mm eða svo.

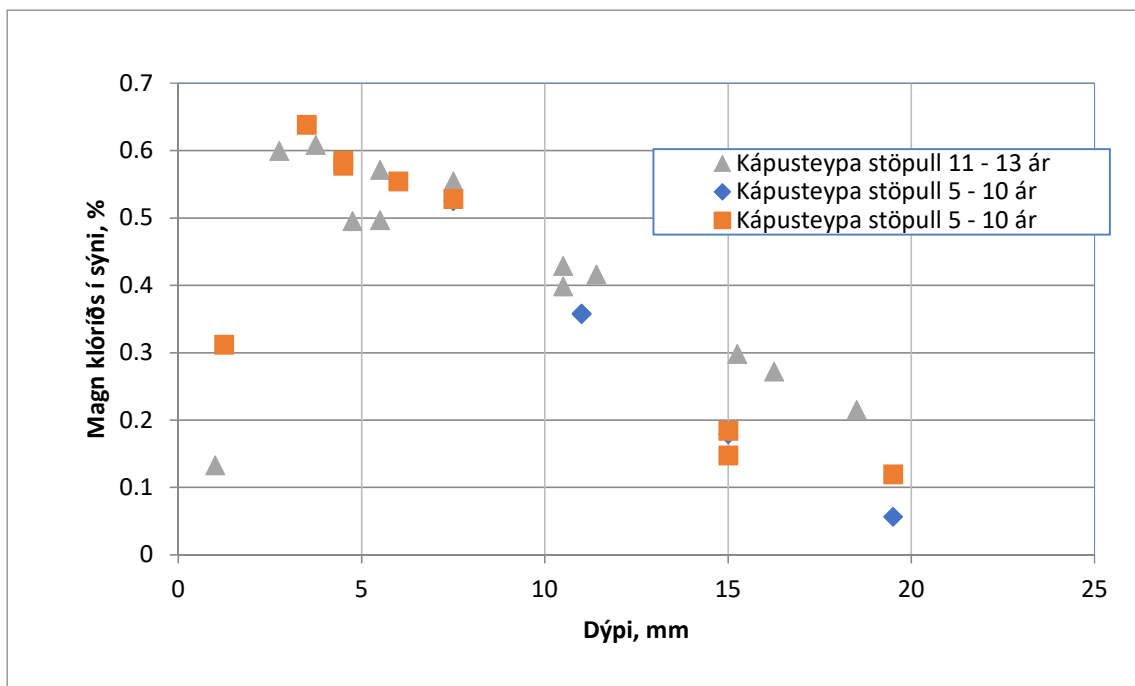
Mynd 3. Magn klóríð sem % af þyngd sýnis, sýnt sem fall af dýpi frá yfirborði inn í steypuna fyrir steypusýni úr stöplum 5 og 11. Sýnin eru tekin úr neðsta hluta sjávarfallabeltis. Smávægileg yfirborðsflögnun hefur átt sér stað í steypunni, dýpið er ekki leiðrétt m.t.t. flögnunar.

Niðurstöður efnagreininganna eru sýndar á Mynd 3. Klóríðprófilarnir eru teiknaðir sem fall af mældu dýpi, ekki var gerð ráð fyrir að yfirborðslögnun hefði átt sér stað. Eins og sjá má á Mynd 3 er heldur meira klóríð í sýni úr stöpli 11 en stöpli 5, þ.e.a.s. styrkur klóríðs er meiri fyrir neðan 10 mm dýpi í sýni úr stöpli 11. Leiðnistuðull fyrir klóríð í steypunum var fundinn samkvæmt öðru lögmáli Ficks. Fyrir steypu úr stöpli 5 reyndist leiðnistuðullinn vera $3,34 \cdot 10^{-13} \text{ m}^2/\text{sek}$ og fyrir steypu úr stöpli 11 reyndist stuðullinn vera $5,16 \cdot 10^{-13} \text{ m}^2/\text{sek}$.

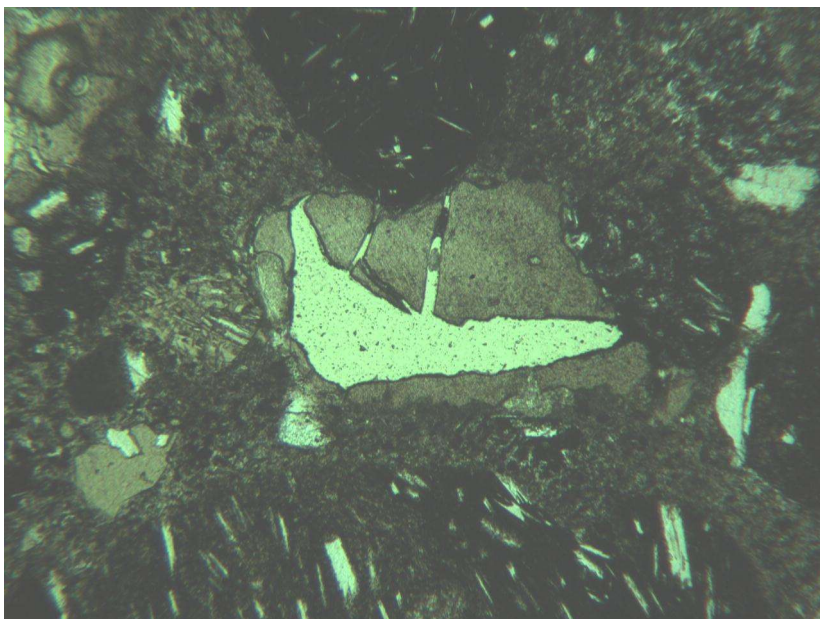
Mynd 8. Ljóssmásjármynd af steypu úr stöpli 11. Dæmi um hlaupsmyndun á um 24 mm dýpi. Myndin þekur 1,04 x 1,36 mm.

Hlaupsmyndun er nokkuð algeng í steypunni úr stöpli 11, sjá Mynd 7, Mynd 8, Mynd 9 og Mynd 24 en engin (ekki sjáanleg) í sýnum úr stöpli 5. Hlaupið fannst nokkuð jafndreift um allt sýnið. Í öllum tilvikum var eingöngu um hlaupsmyndun að ræða, ekki var að sjá að þensla og sprungumyndun væri samfara mynduninni, ef undan er skilið yfirborðið þar sem thaumasit fylltar sprungur liggja samsíða yfirborði steypunnar og skera hlaupsmyndun, sjá Mynd 9.

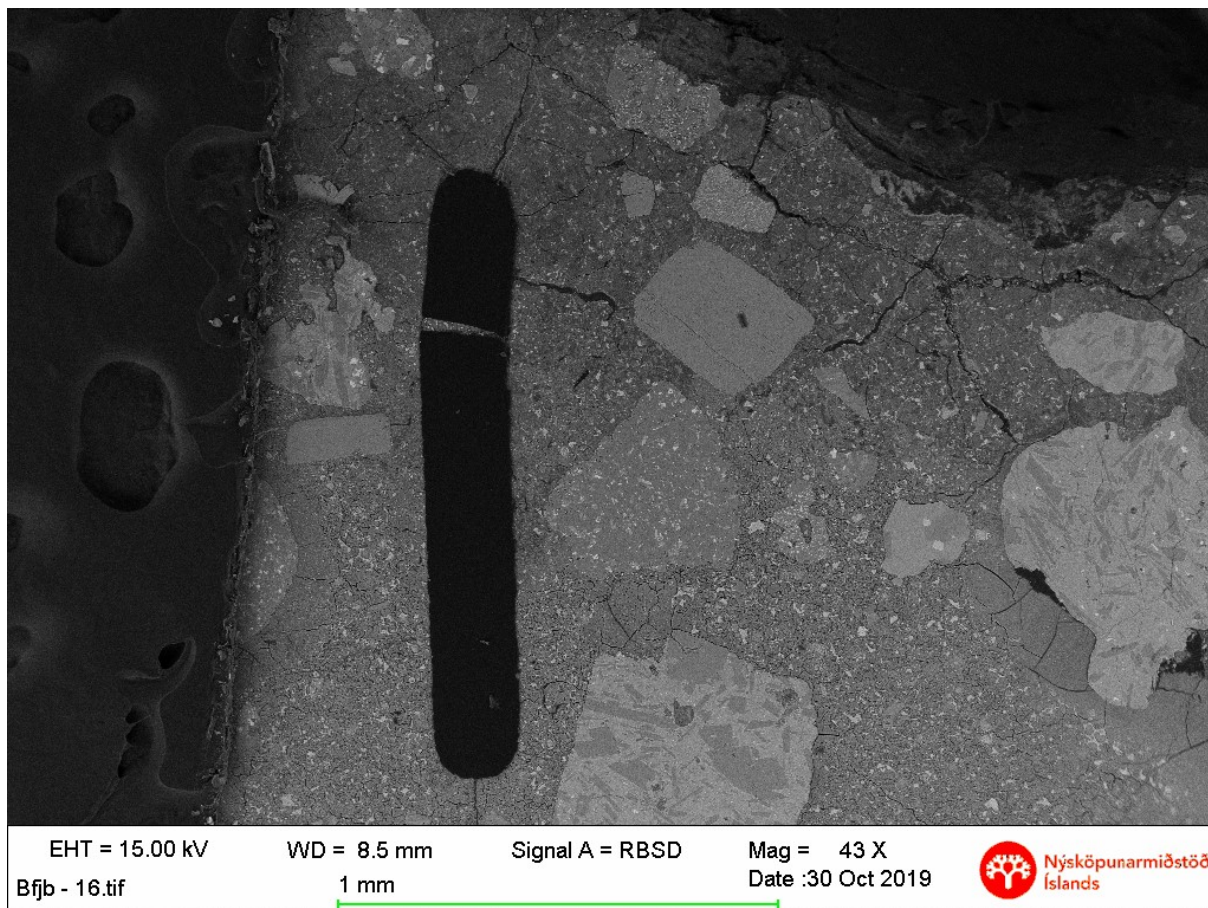
Mynd 19. Rafeindasmásjármyndir af steypu við yfirborð, á efri myndinni má sjá plasttrefja. Neðri myndin sýnir örprungur og staðsetningar á efnagreiningum.

Samsetning sprungufyllinga í örprungum við yfirborð var efnagreind, sjá Mynd 19 og Tafla 11. Sprungufyllingarnar virðist aðallega vera kalsíum karbónat með nokkuð af öðrum efnum, eins og kísli, magnesíum, járn og áli.

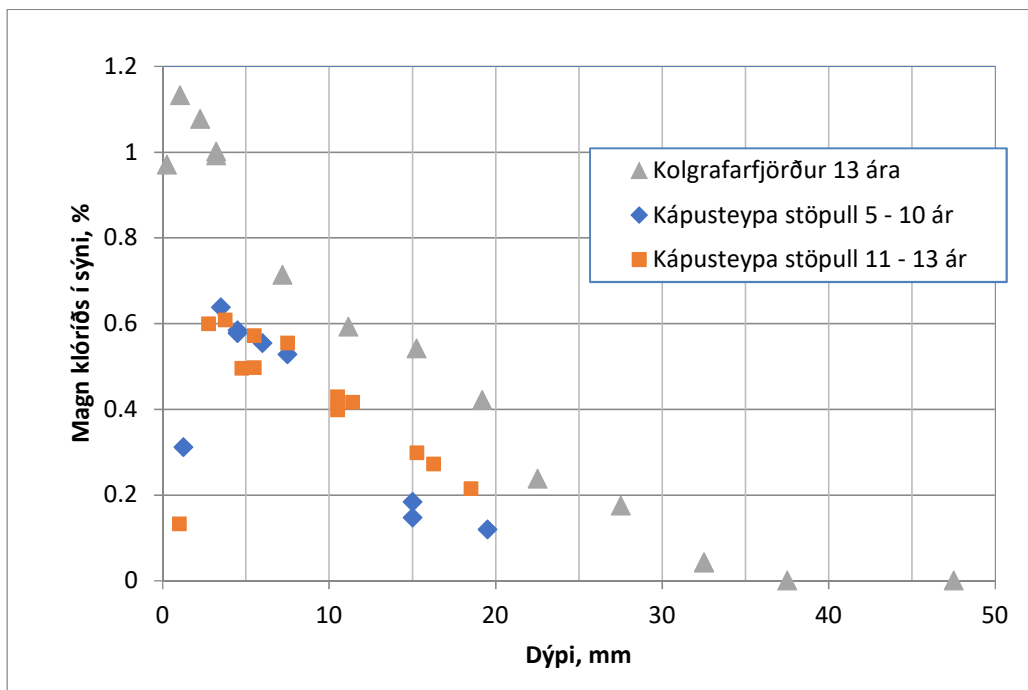
Mynd 22. Magn klóríðs, sýnt í % af þyngd sýnis sem fall af dýpi frá yfirborði inn í steypuna fyrir steypusýni úr stöplum 5 og 11. Til samanburðar eru sýndar niðurstöður mælinga á klóríðleiðni í stöplum Kolgrafarfjarðarbrúar⁴. Öll sýnin eru tekin úr neðsta hluta sjávarfallabeltis.

voru tekin þar. Niðurstöðurnar bera vott um þetta sementsefju í kápusteypunum. Steypan í stöplum Kolgrafarfjarðarbrúar hafði lágmarks sementsmagn um 400 kg/m^3 , þar af var 7,5 % kísilryk og v/s hlutfallið var minna eða jafnt og 0,4. Kápusteypan hafði meira en 500 kg/m^3 af sementi og var auk þess blönduð kísilryki, sjá Tafla 1. Útreiknaður leiðnistuðull fyrir klóríð í þessum steypum er mjög svipaður, en munurinn liggur í yfirborðsgildi fyrir klóríð í steypunni. Í Kolgrafarfirði er yfirborðsgildið um 1,2 % klóríð af steypubunga, meðan það er um 0,7 % fyrir kápusteypuna.
