Samsetning og uppruni svifryks í Hvalfjarðargöngum

Desember 2019

Skýrsla nr: NMÍ 19-02

Vegagerðina

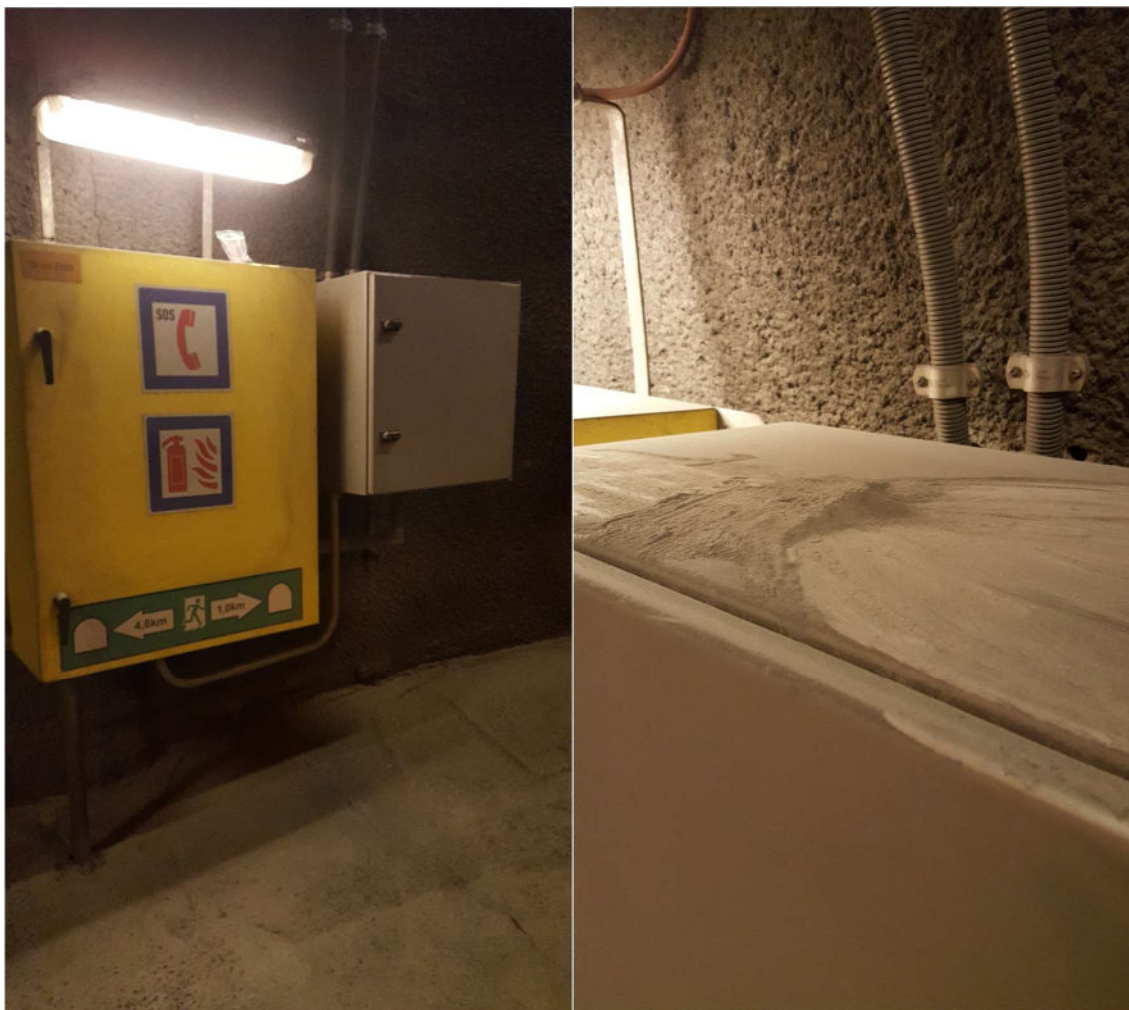
Mynd 1. Skápar í stöð 2560. Sýnum var safnað ofan af skápunum í um 1,6 til 1,7 m hæð.

Ryksýni til rannsókna voru tekin á tímabilinu frá október 2017 til júní 2018. Sýnatakan fór þannig fram að ryki sem féll til ofan á skápa í göngunum var safnað saman. Skáparnir eru allir upp við gangaveggina. Sýnum af ryki sem safnaðist á veggi ganganna var einnig safnað. Sýnunum var safnað frá um 50 til 180 cm hæð, mælt frá gangstétt. Á **Mynd 1** og **Mynd 2** eru sýnd dæmi um sýnatökustaði.

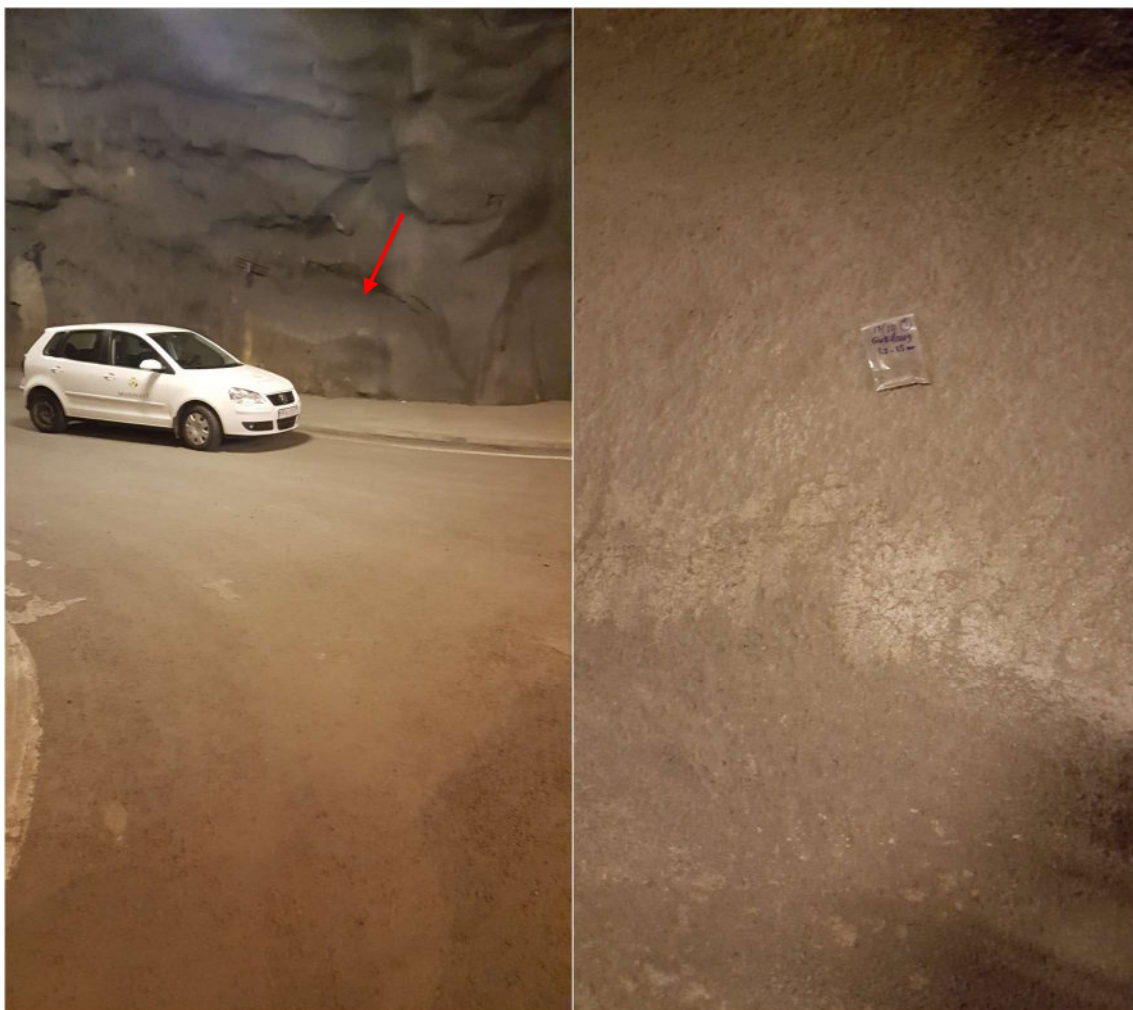
Mynd 2. Stöð 5100 (Guðlaug). Sýnum var safnað af sprautusteypunni í um 1,2 til 1,5 m hæð. Örin bendir á svæðið þar sem sýnin voru tekin.

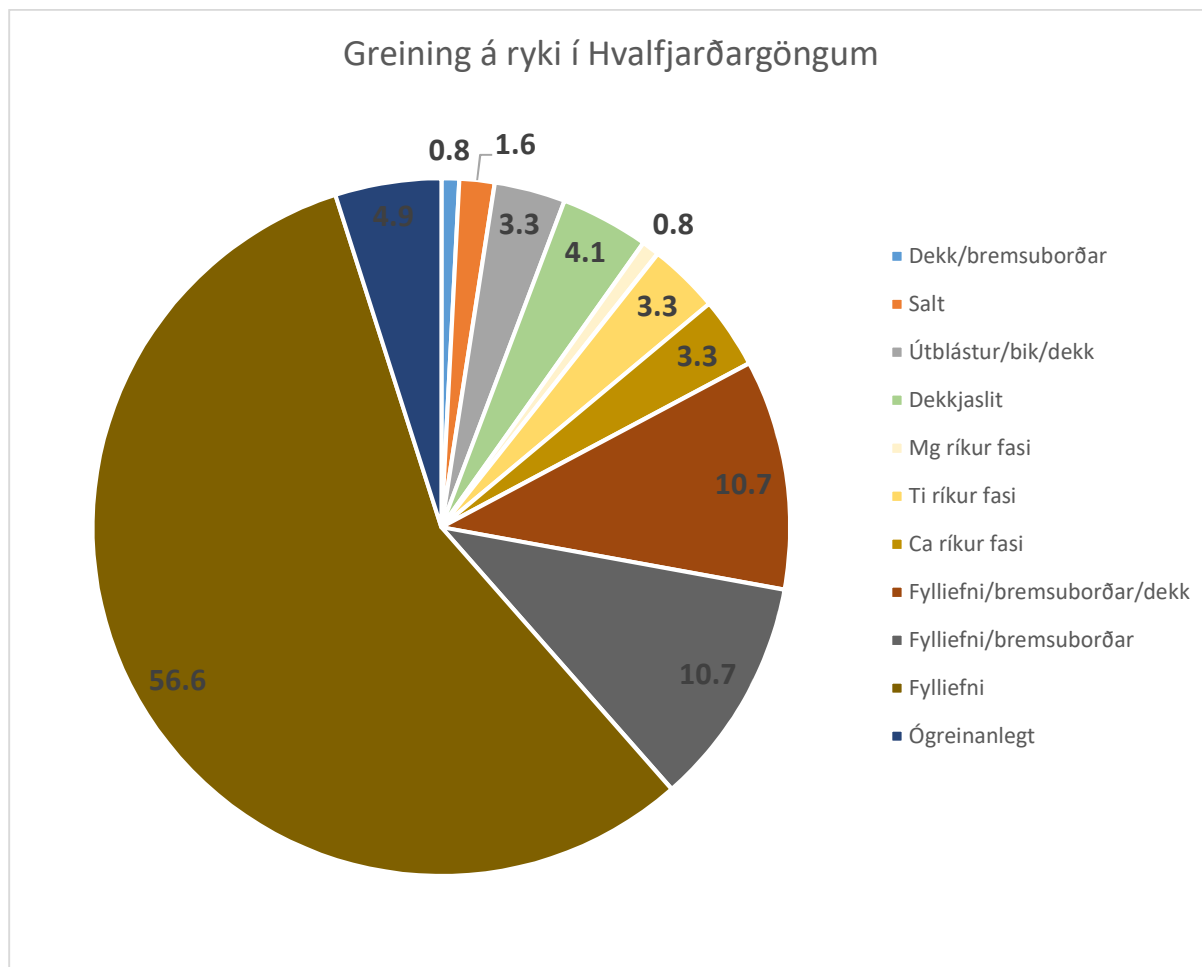
Mynd 12. Greining á uppruna ryks í Hvalfjarðargöngum. Byggt á niðurstöðum rafeindasmásjárgreininga.

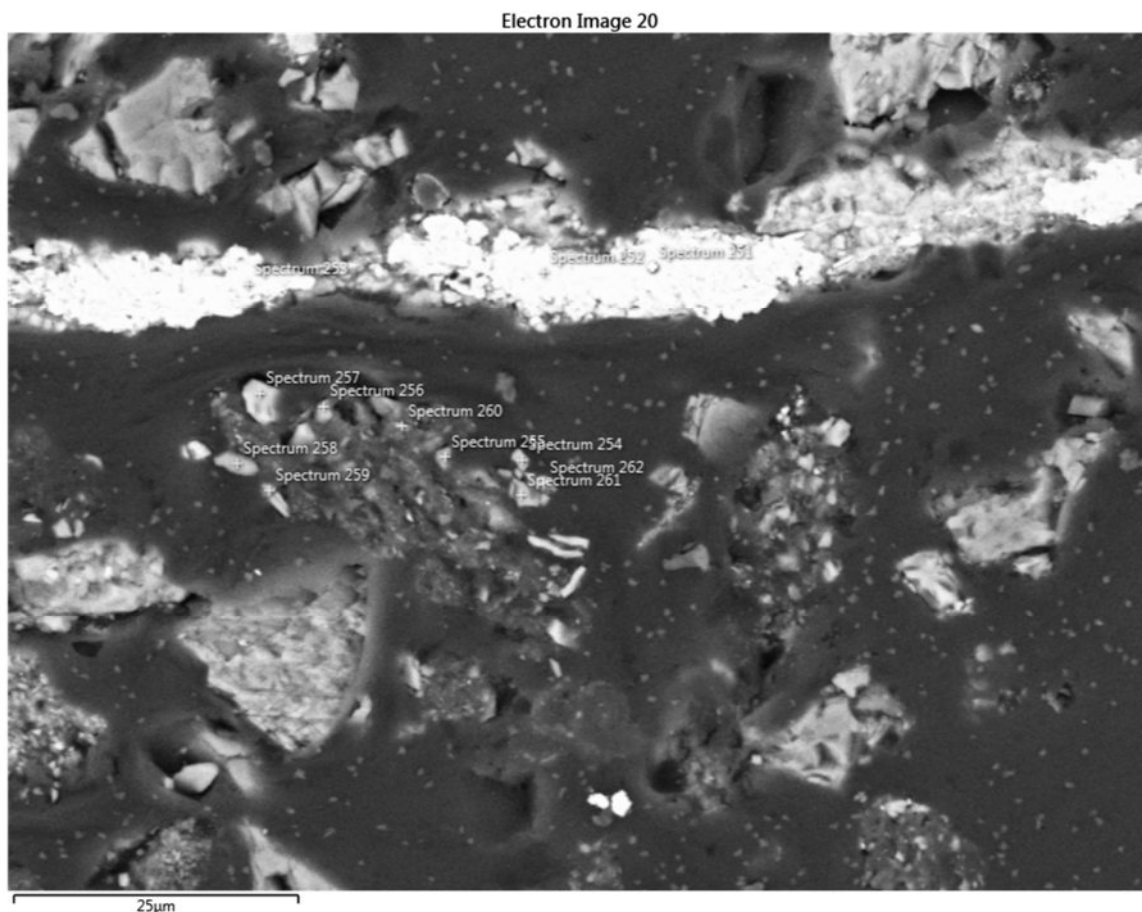
Mynd 37. Rafeindasmásjármynd af ryksýni úr stöð 4603 teknu 13.06.18, svæði 12. Á myndinni má sjá staðsetningu á efnagreiningum 251 til 262. Krossar sýna staðsetningu á punktgreiningum. Lengdarkvarði í vinstra horni niðri.
