## Virkni XYPEX í íslenskri steinsteypu

<b>Skýrsla nr:</b> HN 2005-081	<b>Útgáfudags.: (mán/ár)</b> 11-2005	<b>Dreifing:</b> Opin x Lokuð
<b>Heiti skýrslu / Aðal- og undirtitill:</b>  <b>Virgni XYPEX í íslenskri steinsteypu</b>		<b>Upplag: 10</b>  <b>Fjöldi síðna: 55</b>
<b>Höfundur/ar:</b>  Gísli Guðmundsson		<b>Verkefnisstjóri:</b> Gísli Guðmundsson  <b>Verknúmer:</b> 7-010-385
<p><b>Útdráttur:</b></p> <p>Helstu niðurstöður þessarar prófunar eru að XYPEX concentrate sé vænlegt til árangurs þegar kemur að viðgerðum á steypu. XYPEX virðist vera mjög virkt við að þetta lekar sprungur og klárlega þéttir efnið einnig yfirborðslag steypu. Við það að þetta yfirborðslag steypu er dregið úr eða komið í veg fyrir allar helstu steypu skemmdir, s.s. frostsKemmdir, alkalívirgni og tæringu bendistáls. Miðað við þessar niðurstöður er XYPEX klárlega góður kostur sem alhliða viðgerðarefni.</p> <p>Niðurstöður úr prófunum með XYPEX admix eru ekki eins augljósar og með XYPEX concentrate, hins vegar virðist efnið þurfa tiltölulega langan tíma til þess að ná upp fullri virgni. Ljóst er að meiri rannsókna er þörf.</p>

<b>Verkkaupi:</b>  Vegagerðin	<b>Tengiliður verkkaupa:</b>  Hreinn Haraldsson	
<b>S

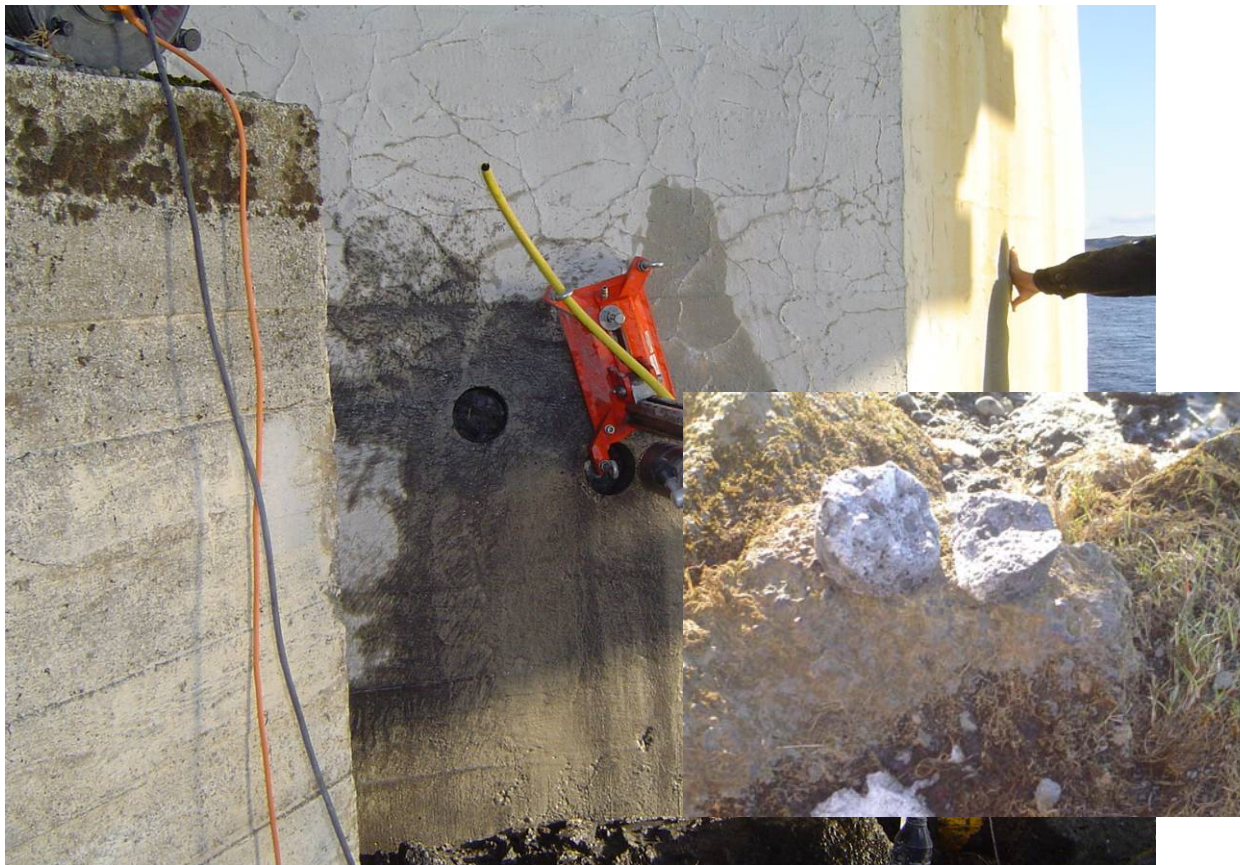
Tveir kjarnar voru boraðir úr syðri landstöplinum, sjá mynd 4. Kjarnarnir urðu mjög stuttir. Steypa er mjög léleg, morkin og sprungin. Einnig voru báðir kjarnarni fastir í holunni, það var bindivír í báðum kjörnunum sem olli því að ekki var unnt að ná megninu af kjörnunum úr borholunni.

Þar sem tiltölulega stutt er síðan XYPEX concentrate var borið á yfirborð steypunnar er það enn greinilegt í yfirborði steypunnar eins og sést vel á mynd 4.

Mynd 4. Tveir borkjarnar voru teknir úr Tungnárbú.

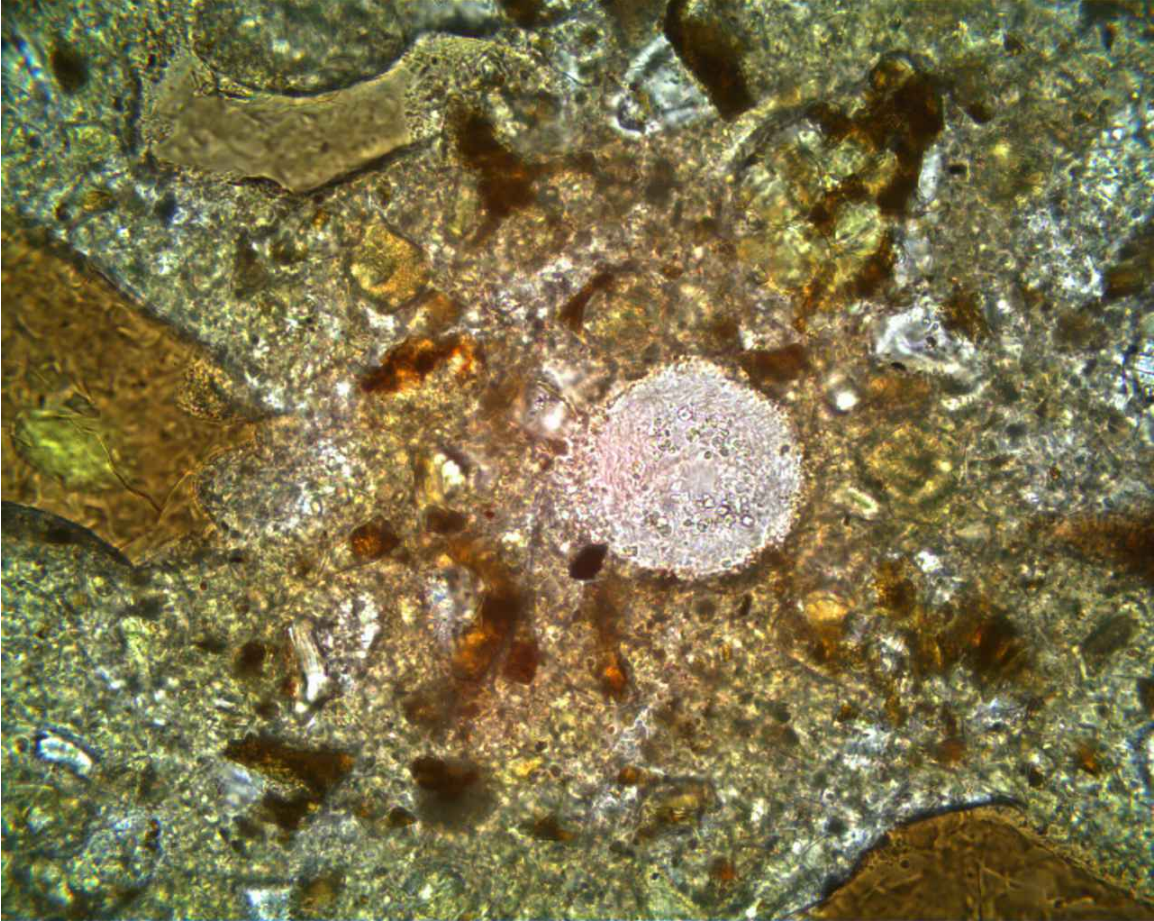
**Mynd 8. Úfelling í holrými við yfirborð.**

Holrýmið fyrir miðri mynd er um 65 míkron í þvermál. Myndin er tekin í 40x stækkun (0,347 x 0,247 mm).

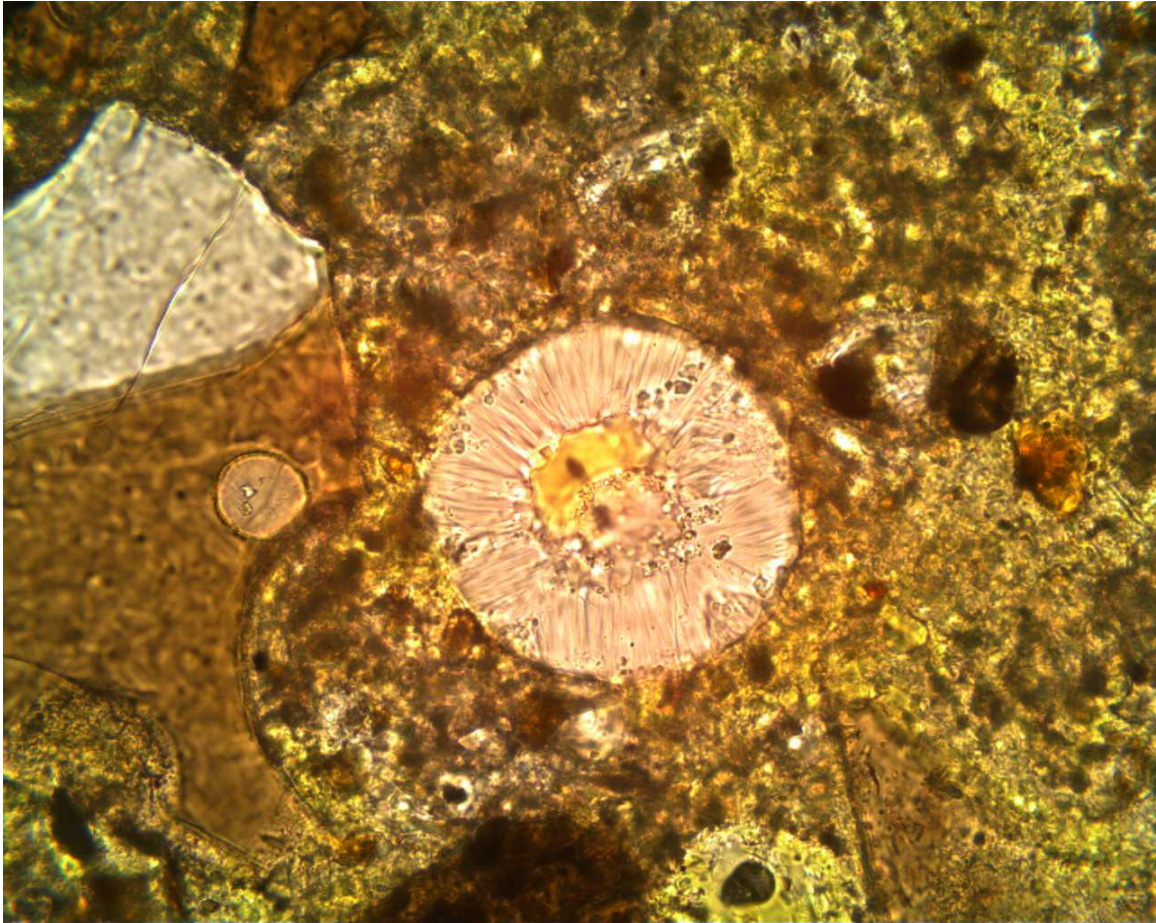
Á mynd 10 má sjá hálfyllt holrými af kristöllum sem taldir eru vera tengdir XYPEXinu, holrýmið er um 110 míkron í þvermál.

**Mynd 10. Úfelling í holrými við yfirborð.**

Holrýmið er um 110 míkron í þvermál. Myndin er tekin í 40x stækkun (0,347 x 0,247 mm)

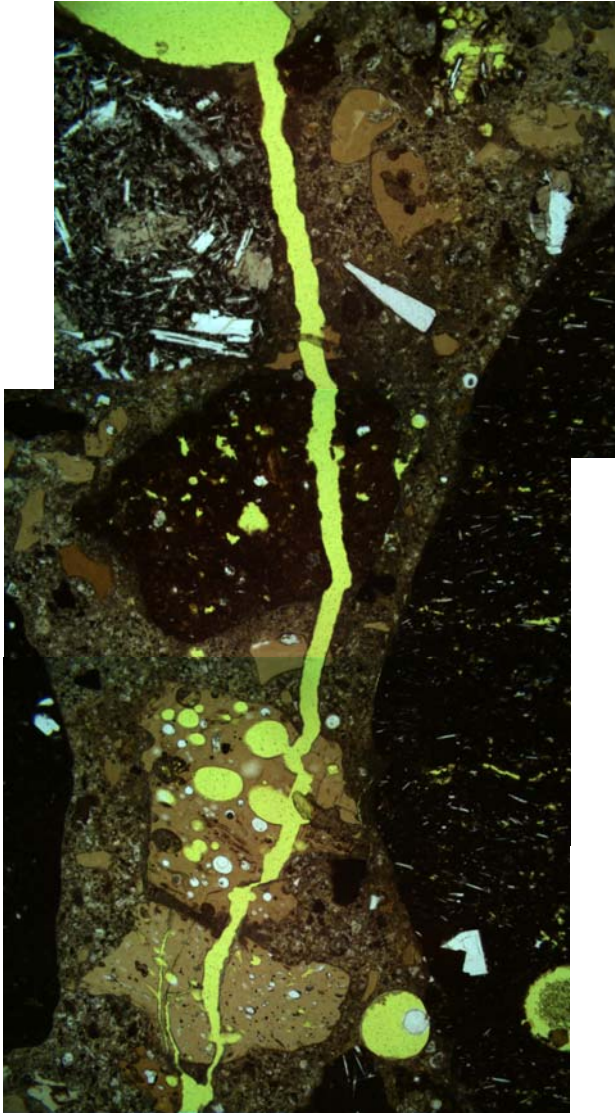
Kjarni 9, sjá mynd 3 var boraður á sprungu. Þunnsneið var gerð af sprungunni. Á mynd 11 má sjá sprunguna í yfirborði. Engar útfellinga eru sjáanlegar í sprungunni, en sprungan er um 125 míkron á breidd í yfirborði.

**Mynd 11. Smásjármynd af yfirborðsprungu í kjarnar 9.**

Engar útfellingar eru sjáanlegar í sprungunni, en sprungan er um 125 míkron í yfirborði og sprungan þrengist þegar hún gengur inn í steypuna. Hver rammi er tekinn í 5x stækkun.

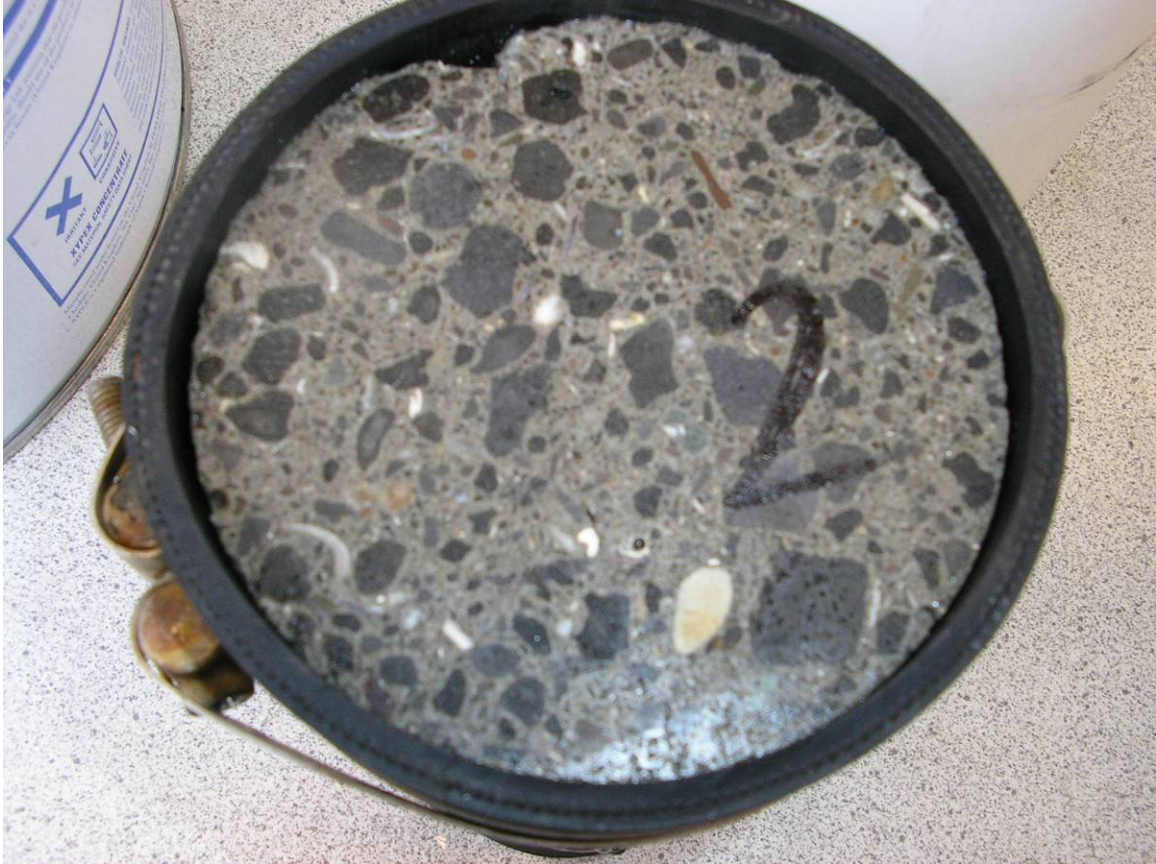
Eftir þrjá sólarhringa var sýni númer 2 aðeins með smá leka, ekki mælanlegan en sýnið var þó vel yfirborðsblautt, sjá mynd 14.

**Mynd 16. Sýni 2 eftir um 3 sólarhringa var sýnið aðeins yfirborðsblautt.**  
Sprungan liggur upp-niður efir sýninu miðju, en sprungan sést ekki vel vegna þess að myndi er ekki í fókus.

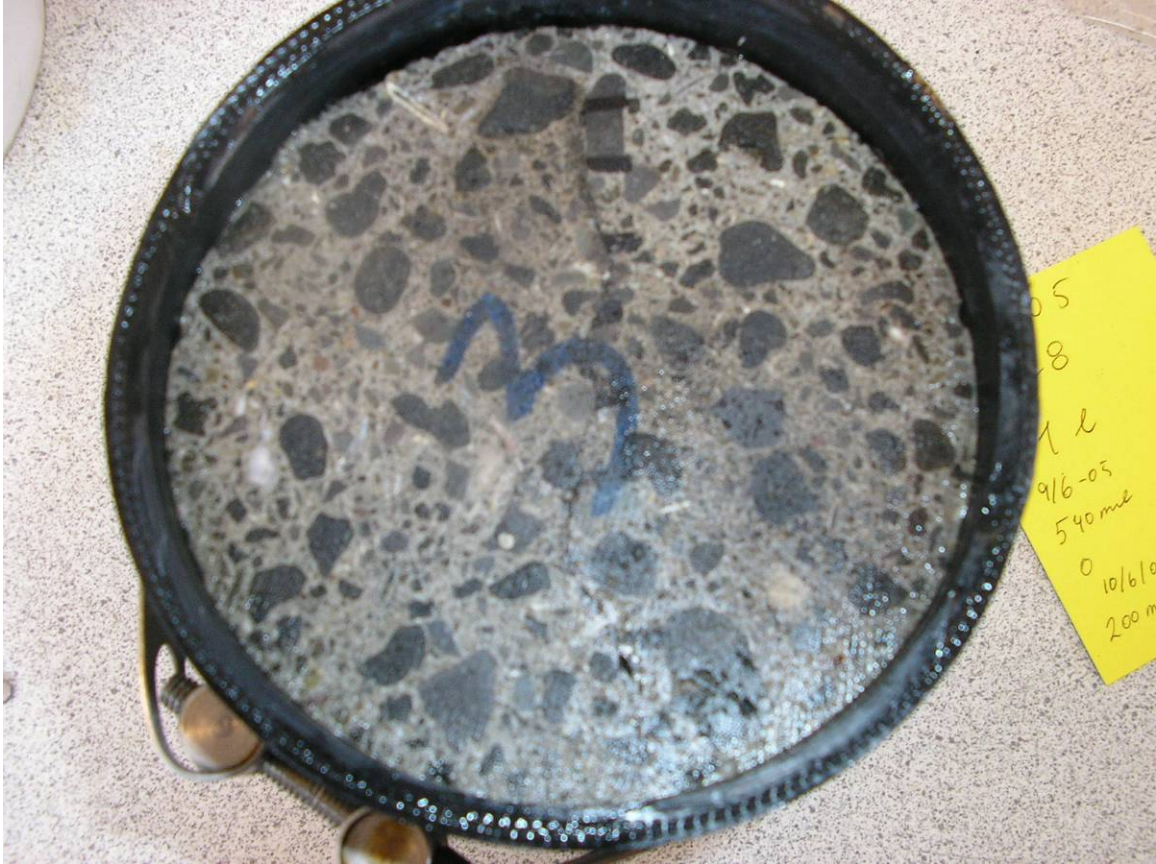
Sýni númer 3 lak hins vegar töluvert, sjá mynd 15.

**Mynd 17. Sýni 3. Töluverður leki var í sýninu.**  
Sprungan liggur upp-niður eftir miðju sýninu.

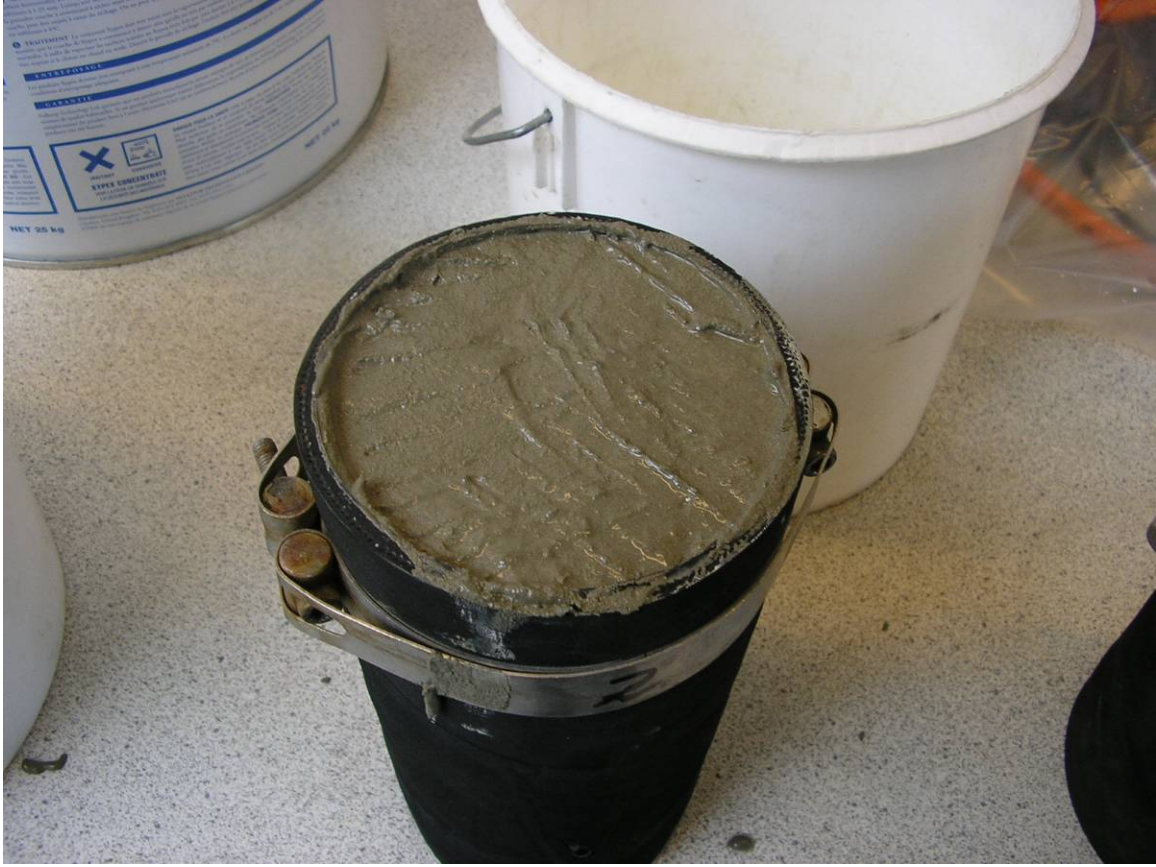
Þann 10-6-05 11:30 var XYPEX concentrate borið á sýnin, á hliðina lekamegin (down stream). Blandan var 5 (þurrefni) á móti 2 (vatn), samkvæmt uppskrift – varð reyndar nokkuð blaut. Blandan var borin á í einu um 3 mm þykku lagi, sjá myndir 18 og 19.

**Mynd 18. Sýni 2 með um 3 mm þykku lagi af XYPEX (down-stream)**

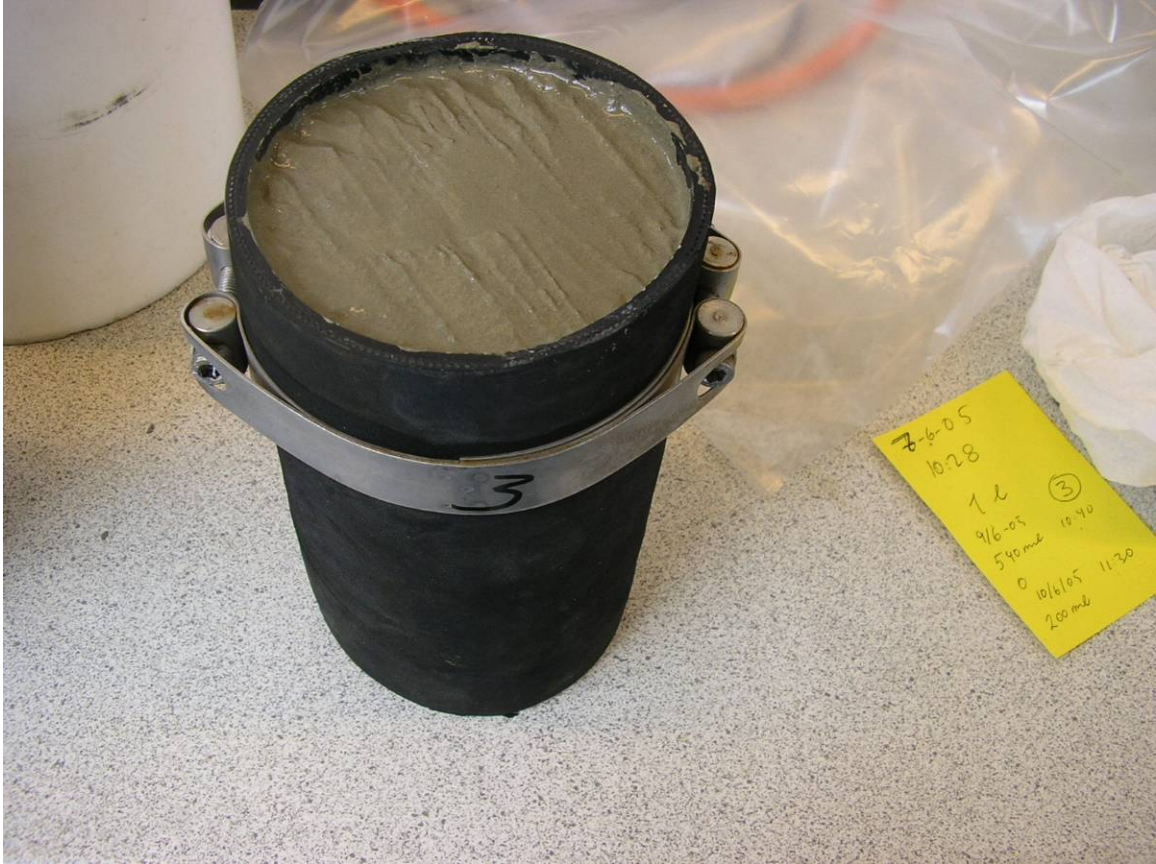
**Mynd 19. Sýni 3 með um 3 mm þykku lagi af XYPEX (down-stream)**

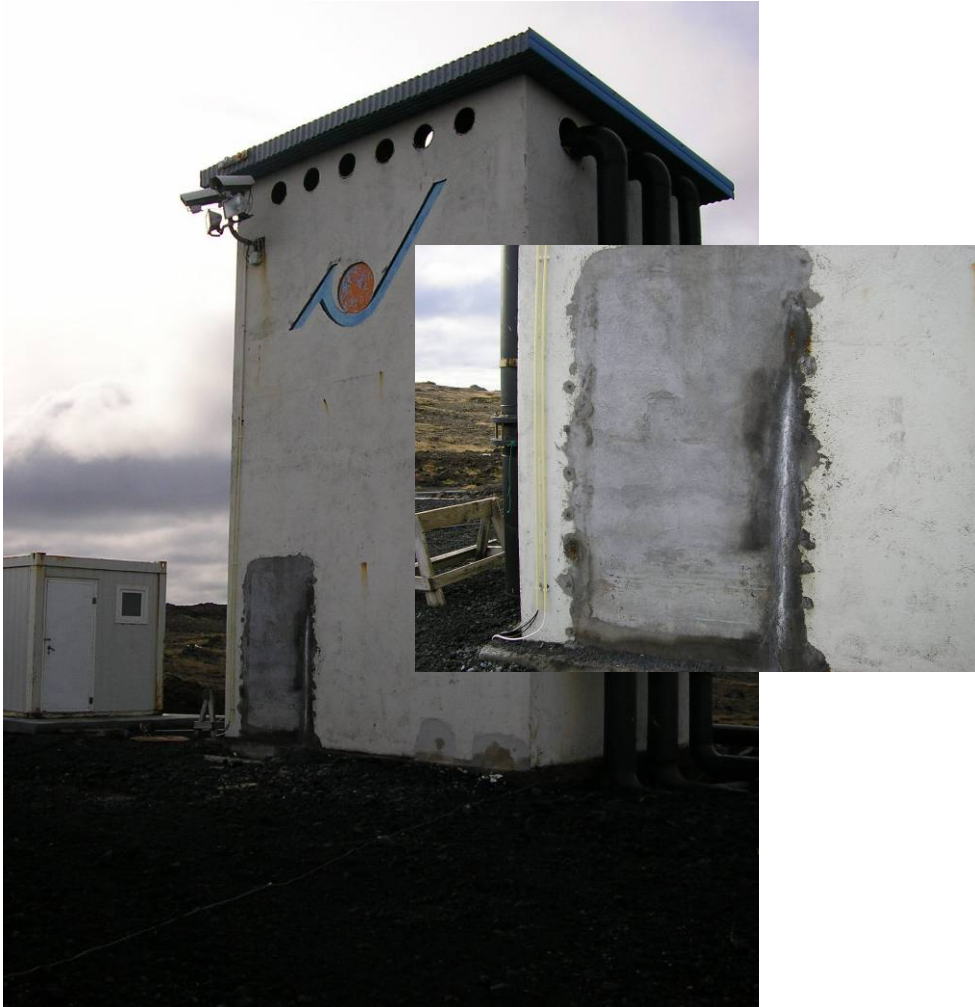
Gerð var sérstök rannsókn á getu Xypex undir tiltölulega miklum vatnsþrýstingi í vatnstank í eigu Stofnfisks hf. við Kalmannstjörn á Reykjanesi. Stálplata var sett fyrir hurð og hurðargatið steipt. Á mynd 23 má sjá að ekki hefur náð að þétta hurðargatið og lek myndaðist í samskeytum. Þar sem um saltvatn er að ræða í tanknum má greinilega sjá hvíta saltröndina þar sem lekinn er.

Mynd 23. Vatnstankur, sjá má leka í samskeytum milli hurðarops og veggs.

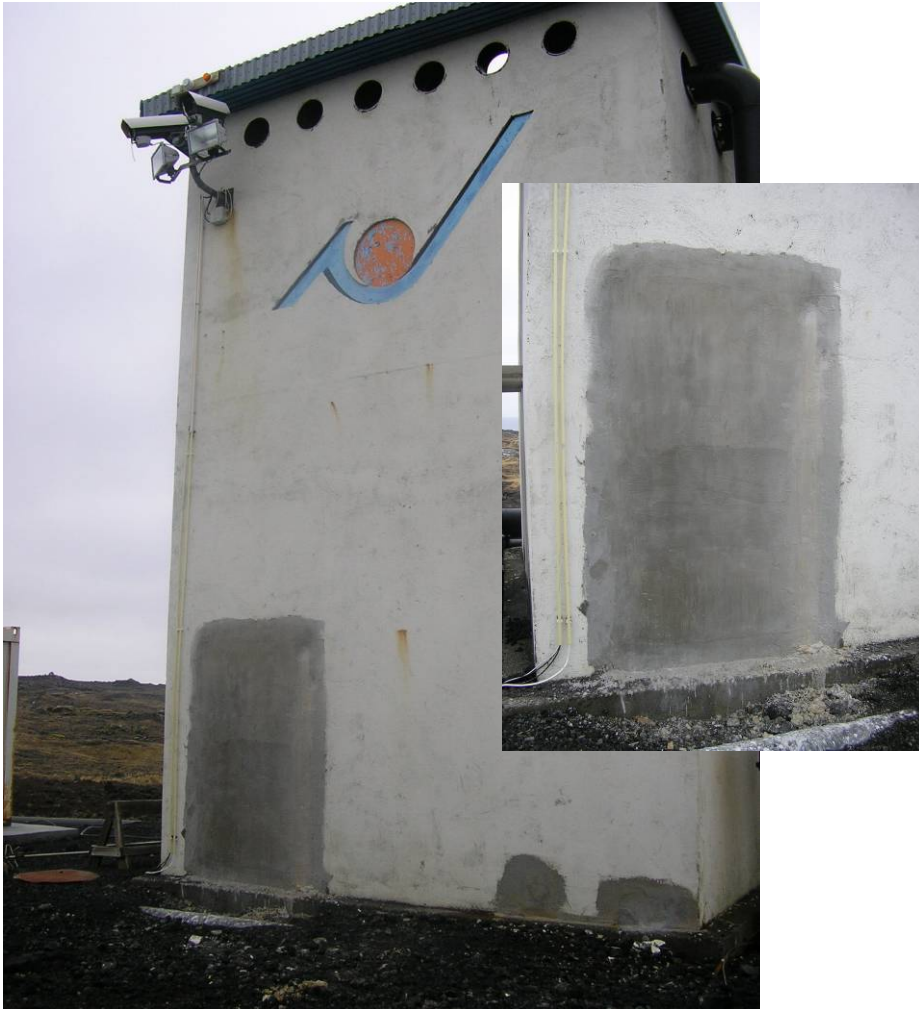
Höggvin var ca. 4x4 cm rauf í skilin milli viðgerðarinnar og steypunnar. Á þessu stigi lak vatnið út undir nokkrum þrýstingi. Viðgerðarefni (Pach&Plug) var þrýst í raufina og XYPEX Concentrate smurt yfir, einnig var smurt yfir hurðargatið með XYPEX Concentrate. Hálfum mánuði eftir meðhöndlun var úttekt á tanknum og var nú hvergi hægt að sjá nokkurn leka, sjá mynd 22.

**Mynd 24. Hurðarop á vatnstank eftir meðhöndlun með XYPEX.**  
Engan leka er að sjá í samskeytum milli hurðarops og veggjar.

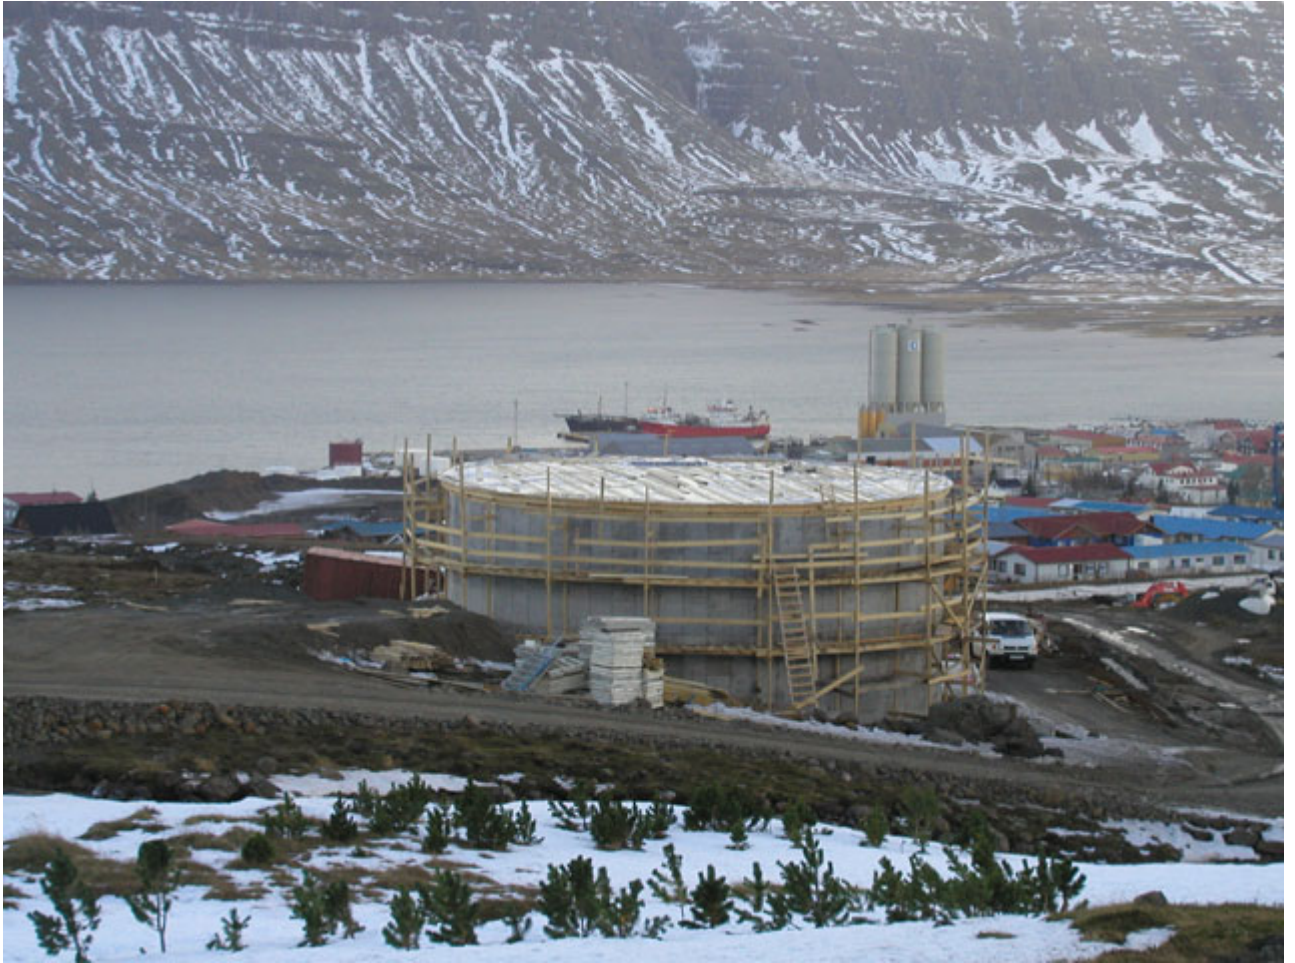
Tankurinn var steypur vorið 2004 (Malarvinnslan), sjá mynd 23 og steypa var með XYPEX admix, um 1,5 % af þýngd sements var notað í steypuna. Hlutar af tanknum voru ekki með XYPEX, eins og undirstöður, en steypu uppskriftin var sú sama. Í janúar 2005 voru boraðir kjarnar úr tanknum og þannig fegnust sýni úr samskonar steypu bæði með og án XYPEX.

**Mynd 25. Ferskvatnstankur á Reyðarfirði í byggingu um vorið 2004.**  
Steypan er með 1,5 % XYPEX admix

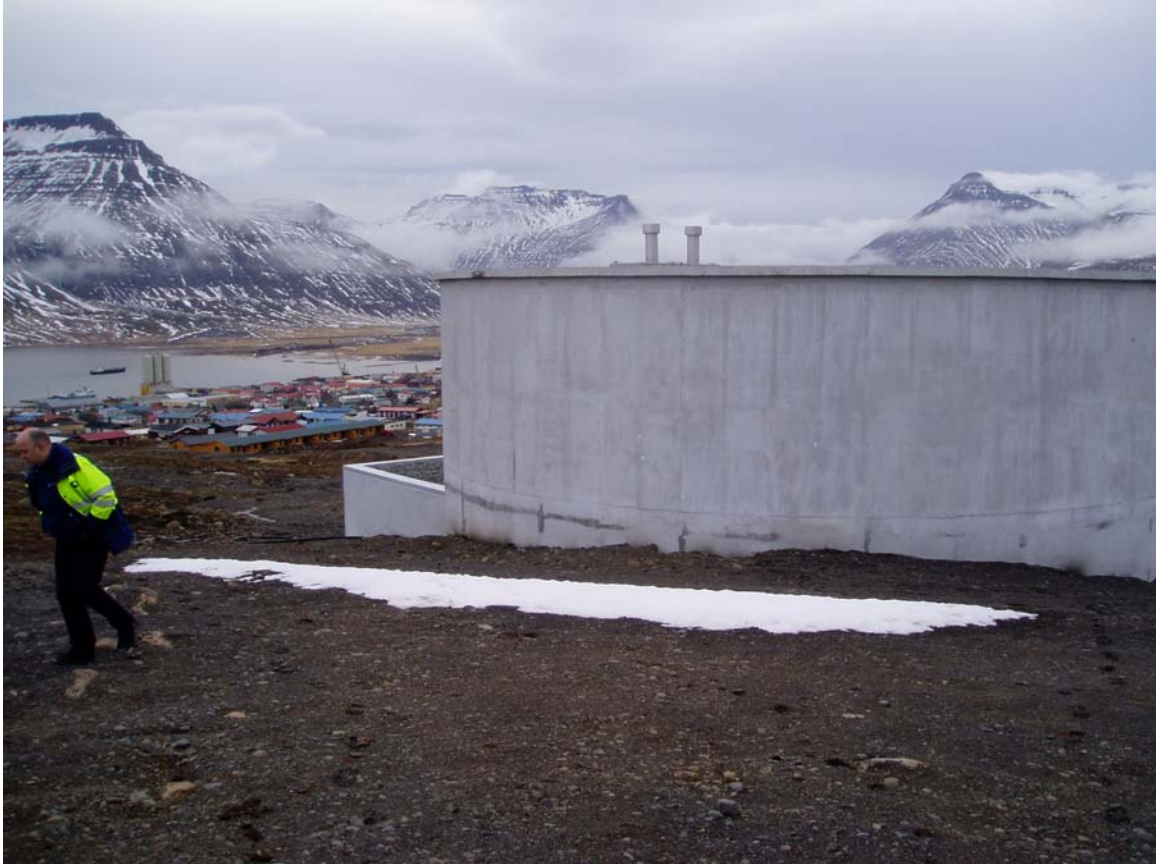
Þann 31-3-2005 var farið í skoðunarferð að tanknum. Þá var búið að sementskústa tankinn að utan, sjá mynd 24.

**Mynd 26. Ferskvatnstankur á Reyðarfirði, myndin var tekin 31-3-2005**

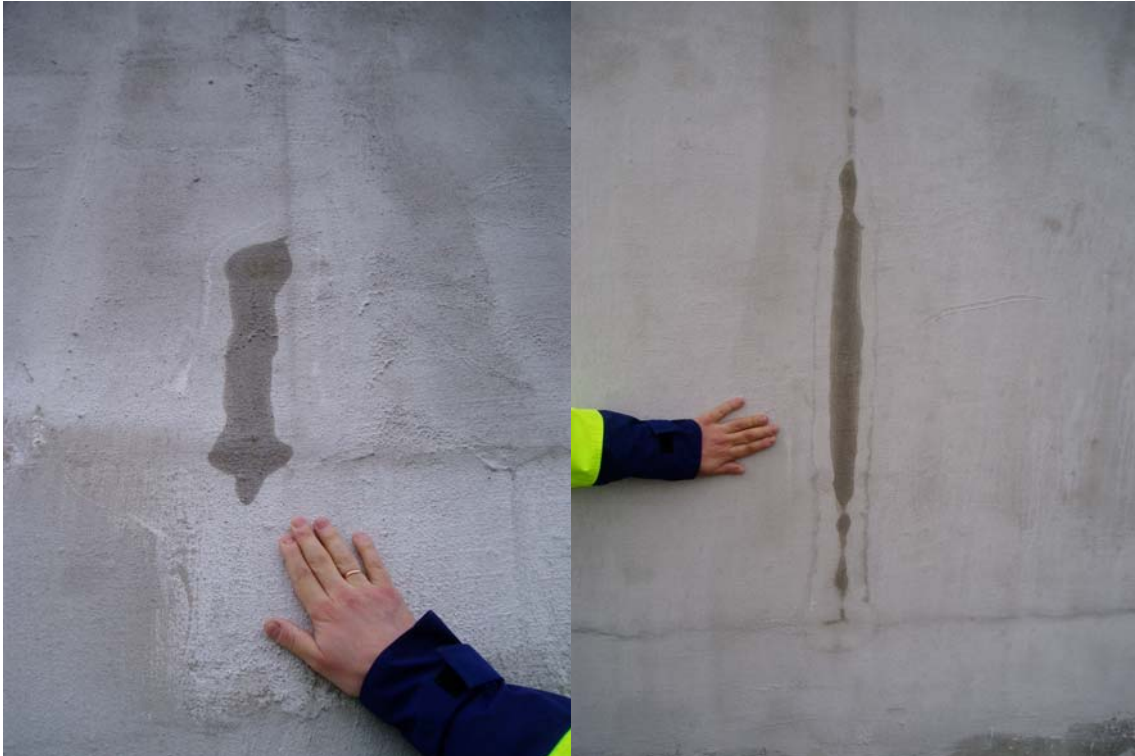
Sjá má leka í tanknum á nokkrum stöðum, sjá mynd 25.

Mynd 27. Leki í ferskvatnstanki í Reyðarfirði, myndin var tekin 31-3-2005

Tankurinn var skoðaður aftur í nóvember 2005 og þá var enginn leki sjáanlegur utan á tanknum. Því má gera ráð fyrir að það taki nokkurn tíma fyrir XYPEX Admix að byrja að virka.

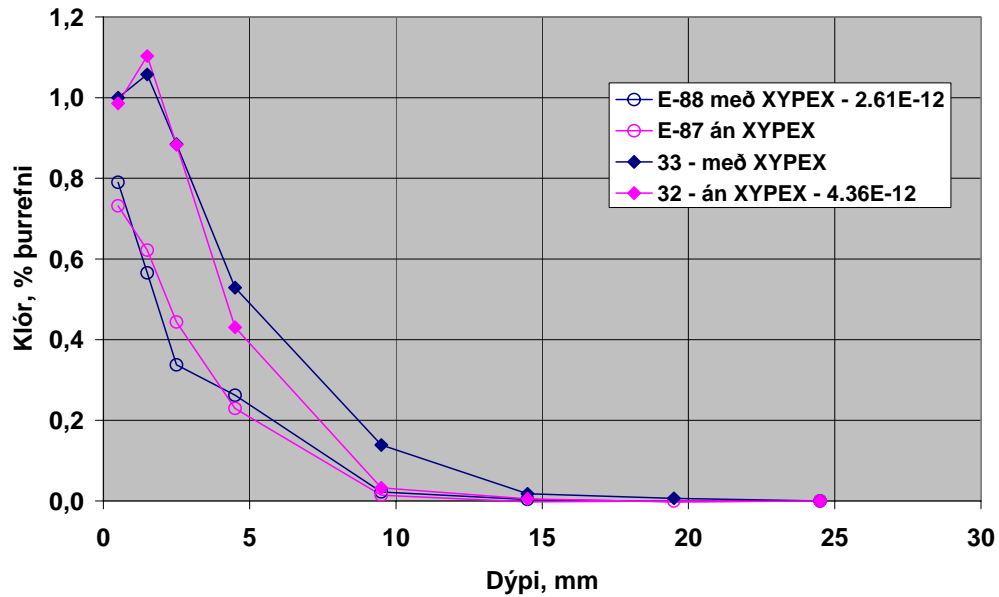
Mynd 29. Niðurstöður úr NT Build 443 prófun.

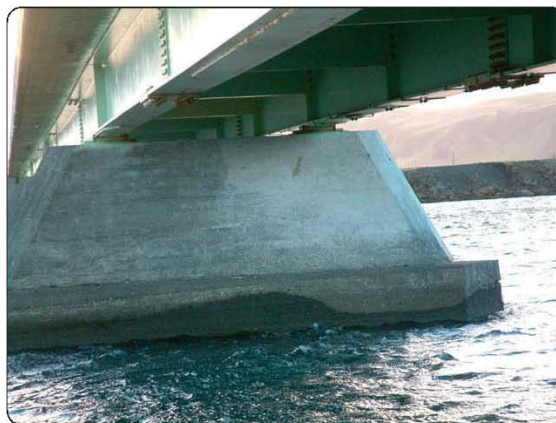
Breiðbalakvísl við Kirkjubæjarklaustur.

Þessi brú var byggð árið 1972. Hún var meðhöndluð með XYPEX Concentrate fyrir 10 árum síðan. Glögg má sjá múrhúðina hlémeigin á stólpum, en áveðursmeigin hefur hún máðst af. Það kemur ekki að sök því að húðin er einungis „hýsil“ fyrir XYPEX-kristallana, sem nú eru komnir inn í steypuna.

Fyrir nokkrum árum notaði Vegagerðin XYPEX Concentrate til viðgerðar á brúm. Ein þeirra er brúin yfir Breiðbalakvísl austan við Kirkjubæjarklaustur. Þessi brú var byggð 1972 en var meðhöndluð með XYPEX Concentrate árið 1993 eða fyrir tólf árum.

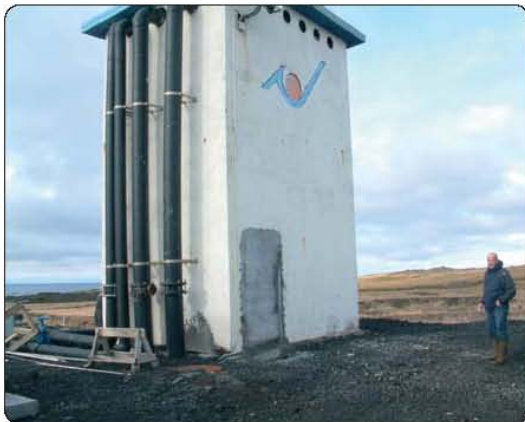
Tankurinn við Kalmanstjörn.

Einnig var gerð sérstök rannsókn á getu XYPEX undir vatnsþrýstingi. Tankur í eigu Stofnfisks hf. við Kalmanstjörn á Reykjanesi var smurður með XYPEX Concentrate. Við skil veggjar og gólfs var höggvin 4 X 4 cm rauf, hún fyllt með Pach&Plug vatnsþéttiefni (inniheldur XYPEX) og XYPEX Concentrate smurt yfir. Stálplata var sett fyrir hurð og steyppt í hurðargatið.

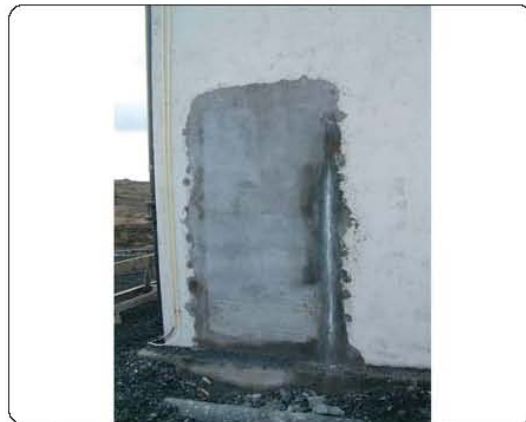
Hér má greinilega sjá leka, hvíta rákin hægra megin á myndinni er salt.

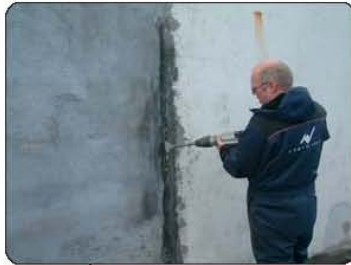
Fjögurra sentimetra djúp og fjögurra sentimetra breið rauf er höggvin þar sem lekinn er og töluvert vatn vætlar út.

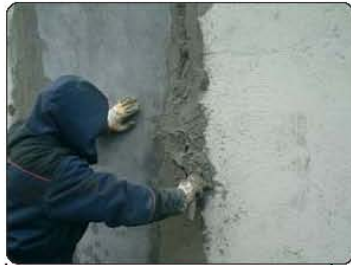
XYPEX Patch & plug-þéttiefni er þrýst inn í raufina.

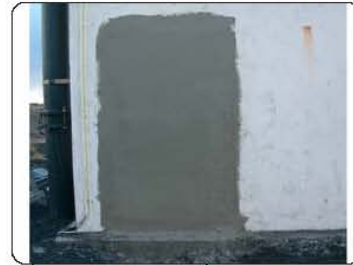
Loks er XYPEX Concentrate smurt yfir allt hurðaropið.

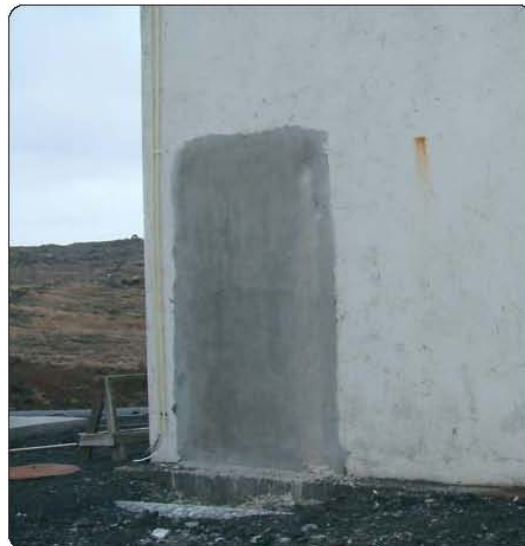
Þessi mynd er tekin um hálfum mánuði eftir meðhöndlun. XYPEX-efnið hefur náð að þétta og ekki er minnsti vottur um raka.
