# Þreytuáraun á stálbrýr á Íslandi

**Jóhannes Loftsson**

**Meistaraverkefni á Umhverfis- og  
byggingarverkfræðiskor Háskóla Íslands**

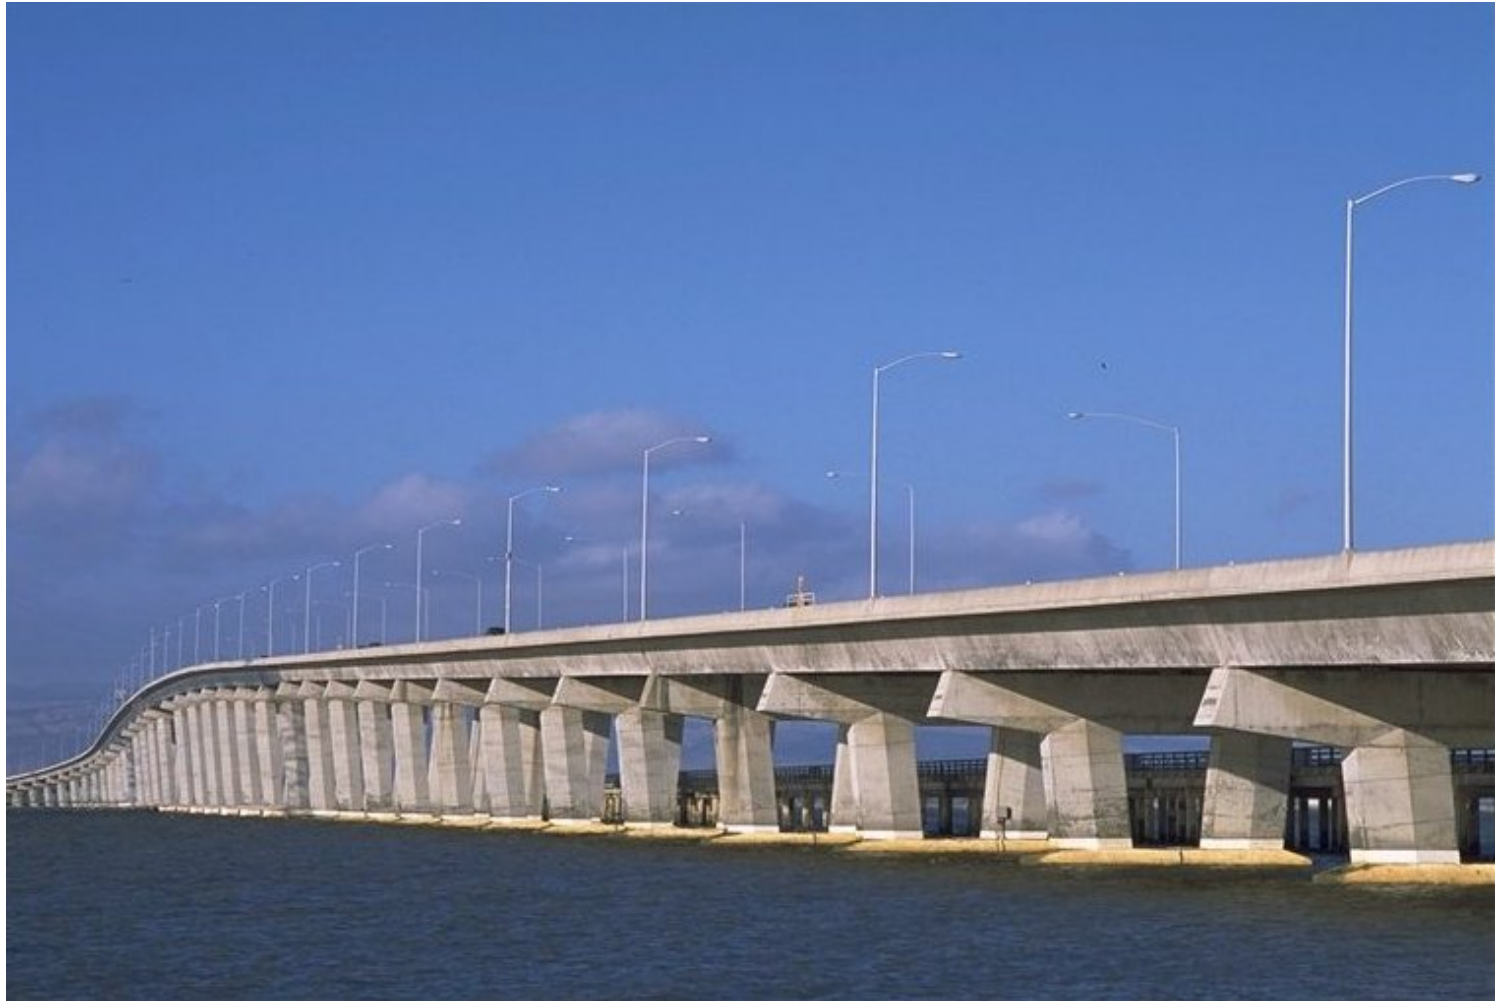
# Samverkandi Stál/steypu kassabitaþrú

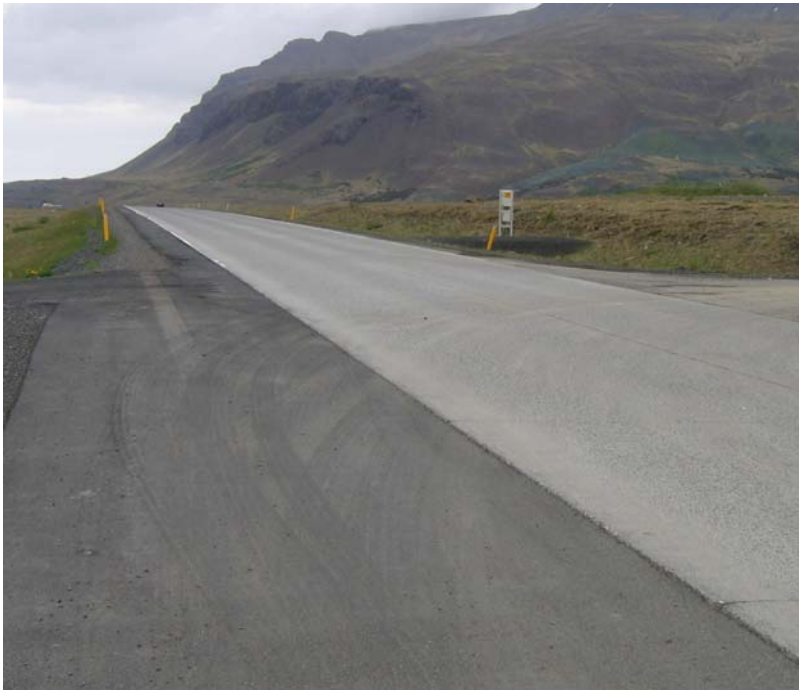
## Umferðarmælingar:

- Þyngdargreinir
  - Öxulþyngd, Öxulbil, Bílaflokkur, Hraði, Tími o.fl.
- Ástandsmælingar
  - Mælingar í upphafi og lok sumars

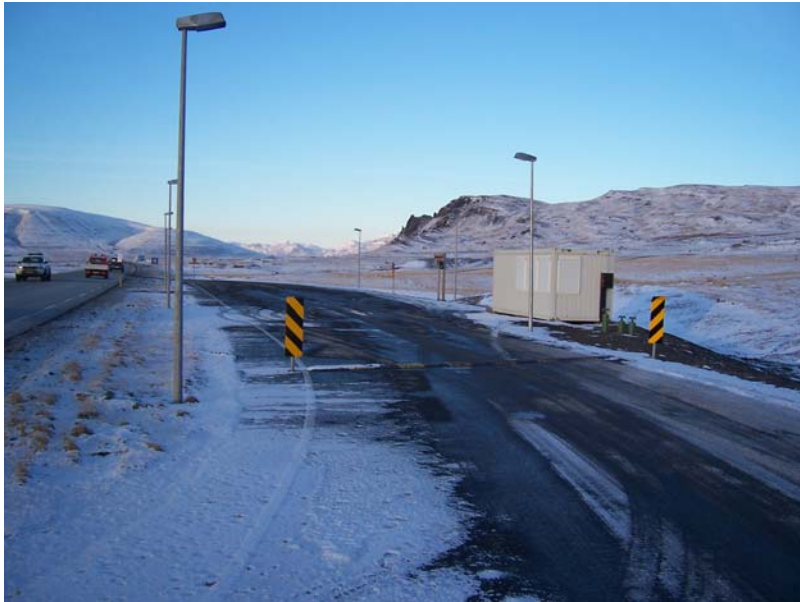
## Umferðarmælingar:

- Þyngdargreinir
  - Öxulþyngd, Öxulbil, Bílaflokkur, Hraði, Tími o.fl.
- Ástandsmælingar
  - Mælingar í upphafi og lok sumars
  - Leiðréttingarstuðull:  
 $0.507 \pm 0.026$

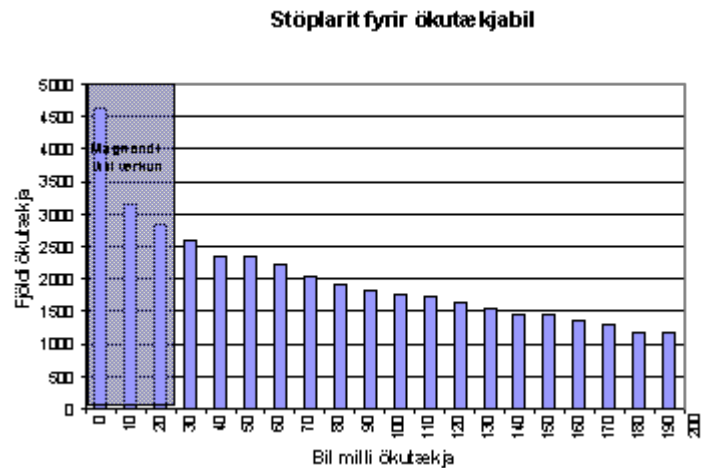
Leiðrétting gagna fyrir líkan :

- Umferðarmælingar gefa víxlverkunina.

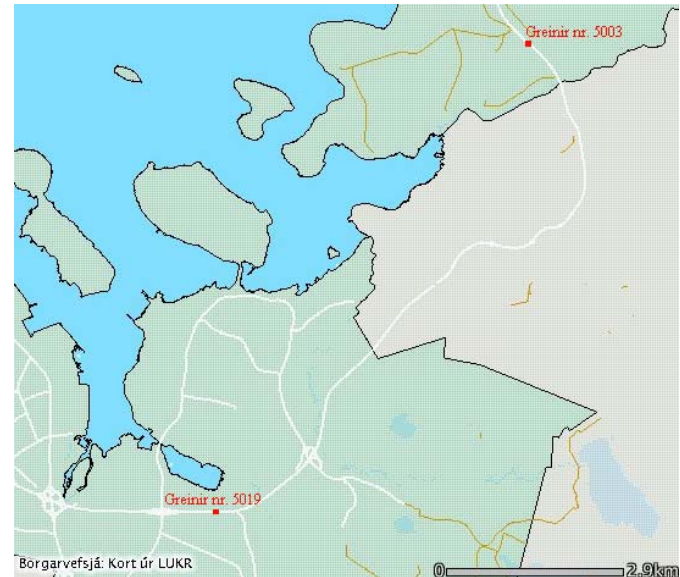
Leiðrétting gagna fyrir líkan :

- Umferðarmælingar gefa víxlverkunina.
- Millibæjarumferð vs. innanbæjarumferð

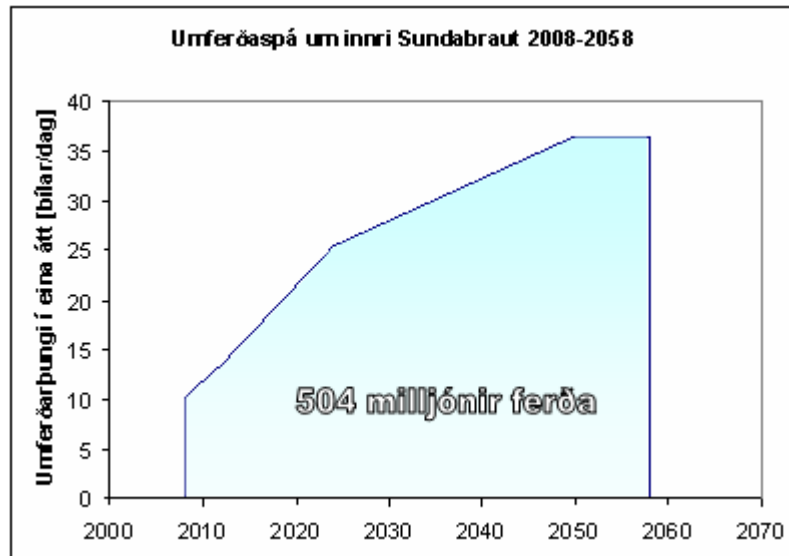
## Umferðarspá - Þreytuending:

- Deili í þreytuflokki 36 → 23 ár
- Deili í þreytuflokki 71 → 810 ár
- Tveir ökutækjaflokkar valda meginþorra skemmda.
