# Coltrack á Íslandi

Notkun Coltrack til að binda malarslitlög

Björk Úlfarsdóttir  
Malbikunarstöðin Hlaðbær Colas

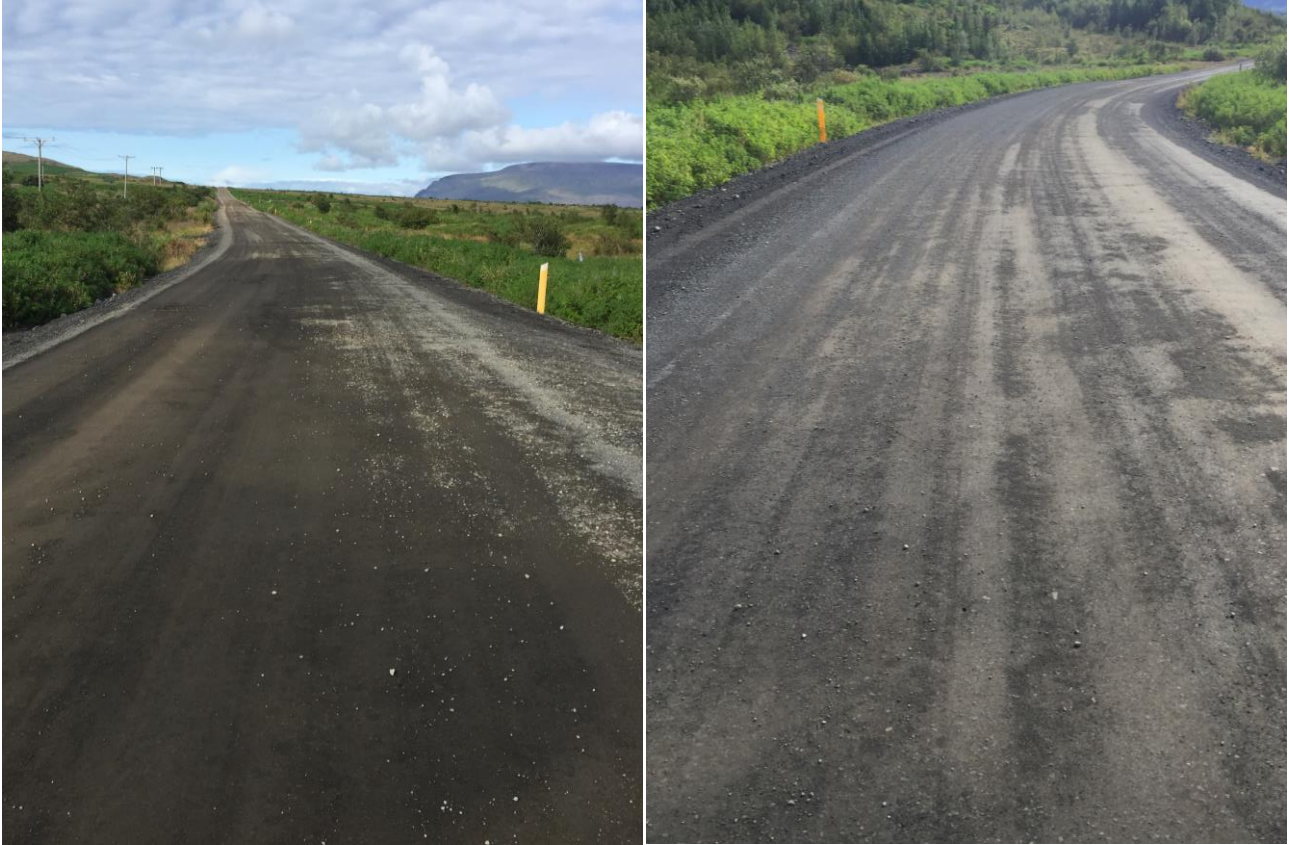
Mikill viðhaldskostnaður er á Hafravatnsvegi þar sem hann er hefлаður um 6-8 sinnum á ári og einnig er borið í hann um það bil annað hvert ár en mölinni er venjulega keyrt ofan úr Bolöldunámu. Á Mynd 7 má sjá myndir af veginum fyrir tilraun.

*Mynd 7: Hafravatnsvegur fyrir Coltrack*

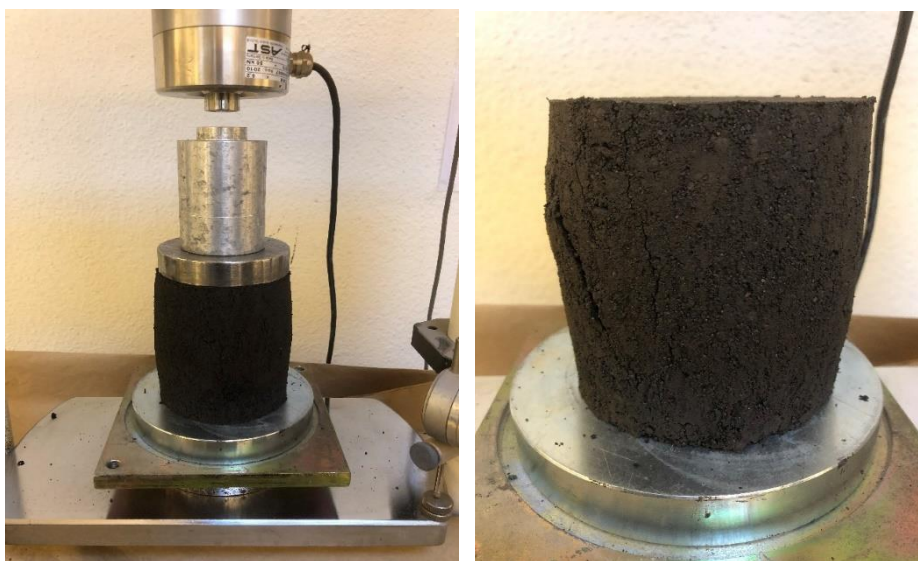
Mynd 9: Álagspróf framkvæmt á kjarna

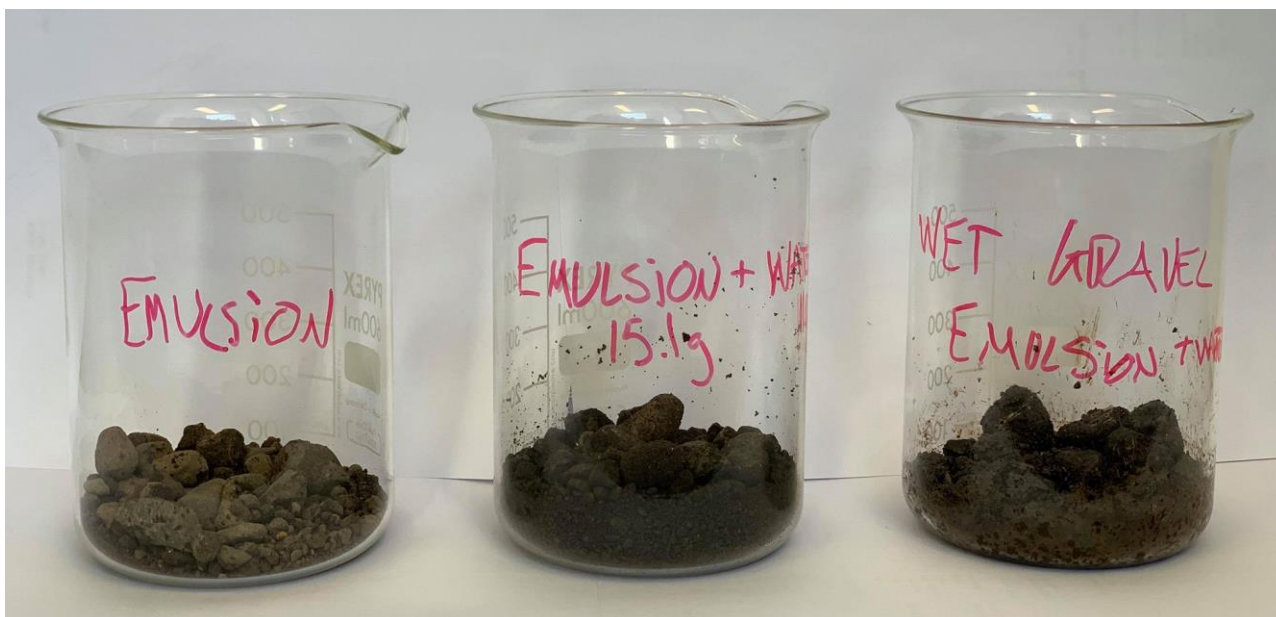
Þegar sýnin voru skoðuð mátti hæglega sjá hversu mikilvægt var að hafa rakastigið rétt. Sást greinilega að sýni 3 hélst meira saman þegar sýnið var þjappað saman í hönd á meðan hin dattu strax í sundur. Þetta má sjá á Mynd 10 og Mynd 11. Það sést sérstaklega vel á Mynd 11 hversu miklu blautara sýni 3 er samanborið við sýni 2 og þá loðir mölin betur saman.

Mynd 10: Sýni 1, 2 og 3 sem gerð voru á rannsóknarstofu MHC.

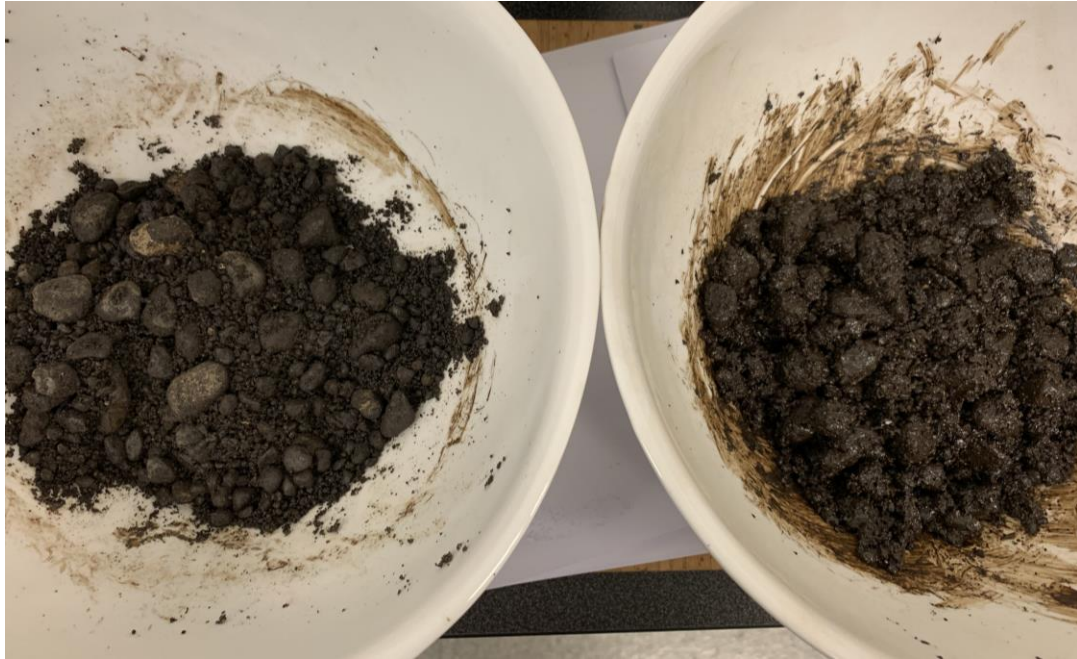
Mynd 11: Sýni 2 og 3 sem gerð voru á rannsóknarstofu MHC.
