# ÁSTAND KAPLA Í HENGIBRÚM

**Guðmundur Valur Guðmundsson, EFLA hf.**

Rannsóknarráðstefna Vegagerðarinnar, 4.nóvember 2011

# Niðurstöður skoðunar á köplum

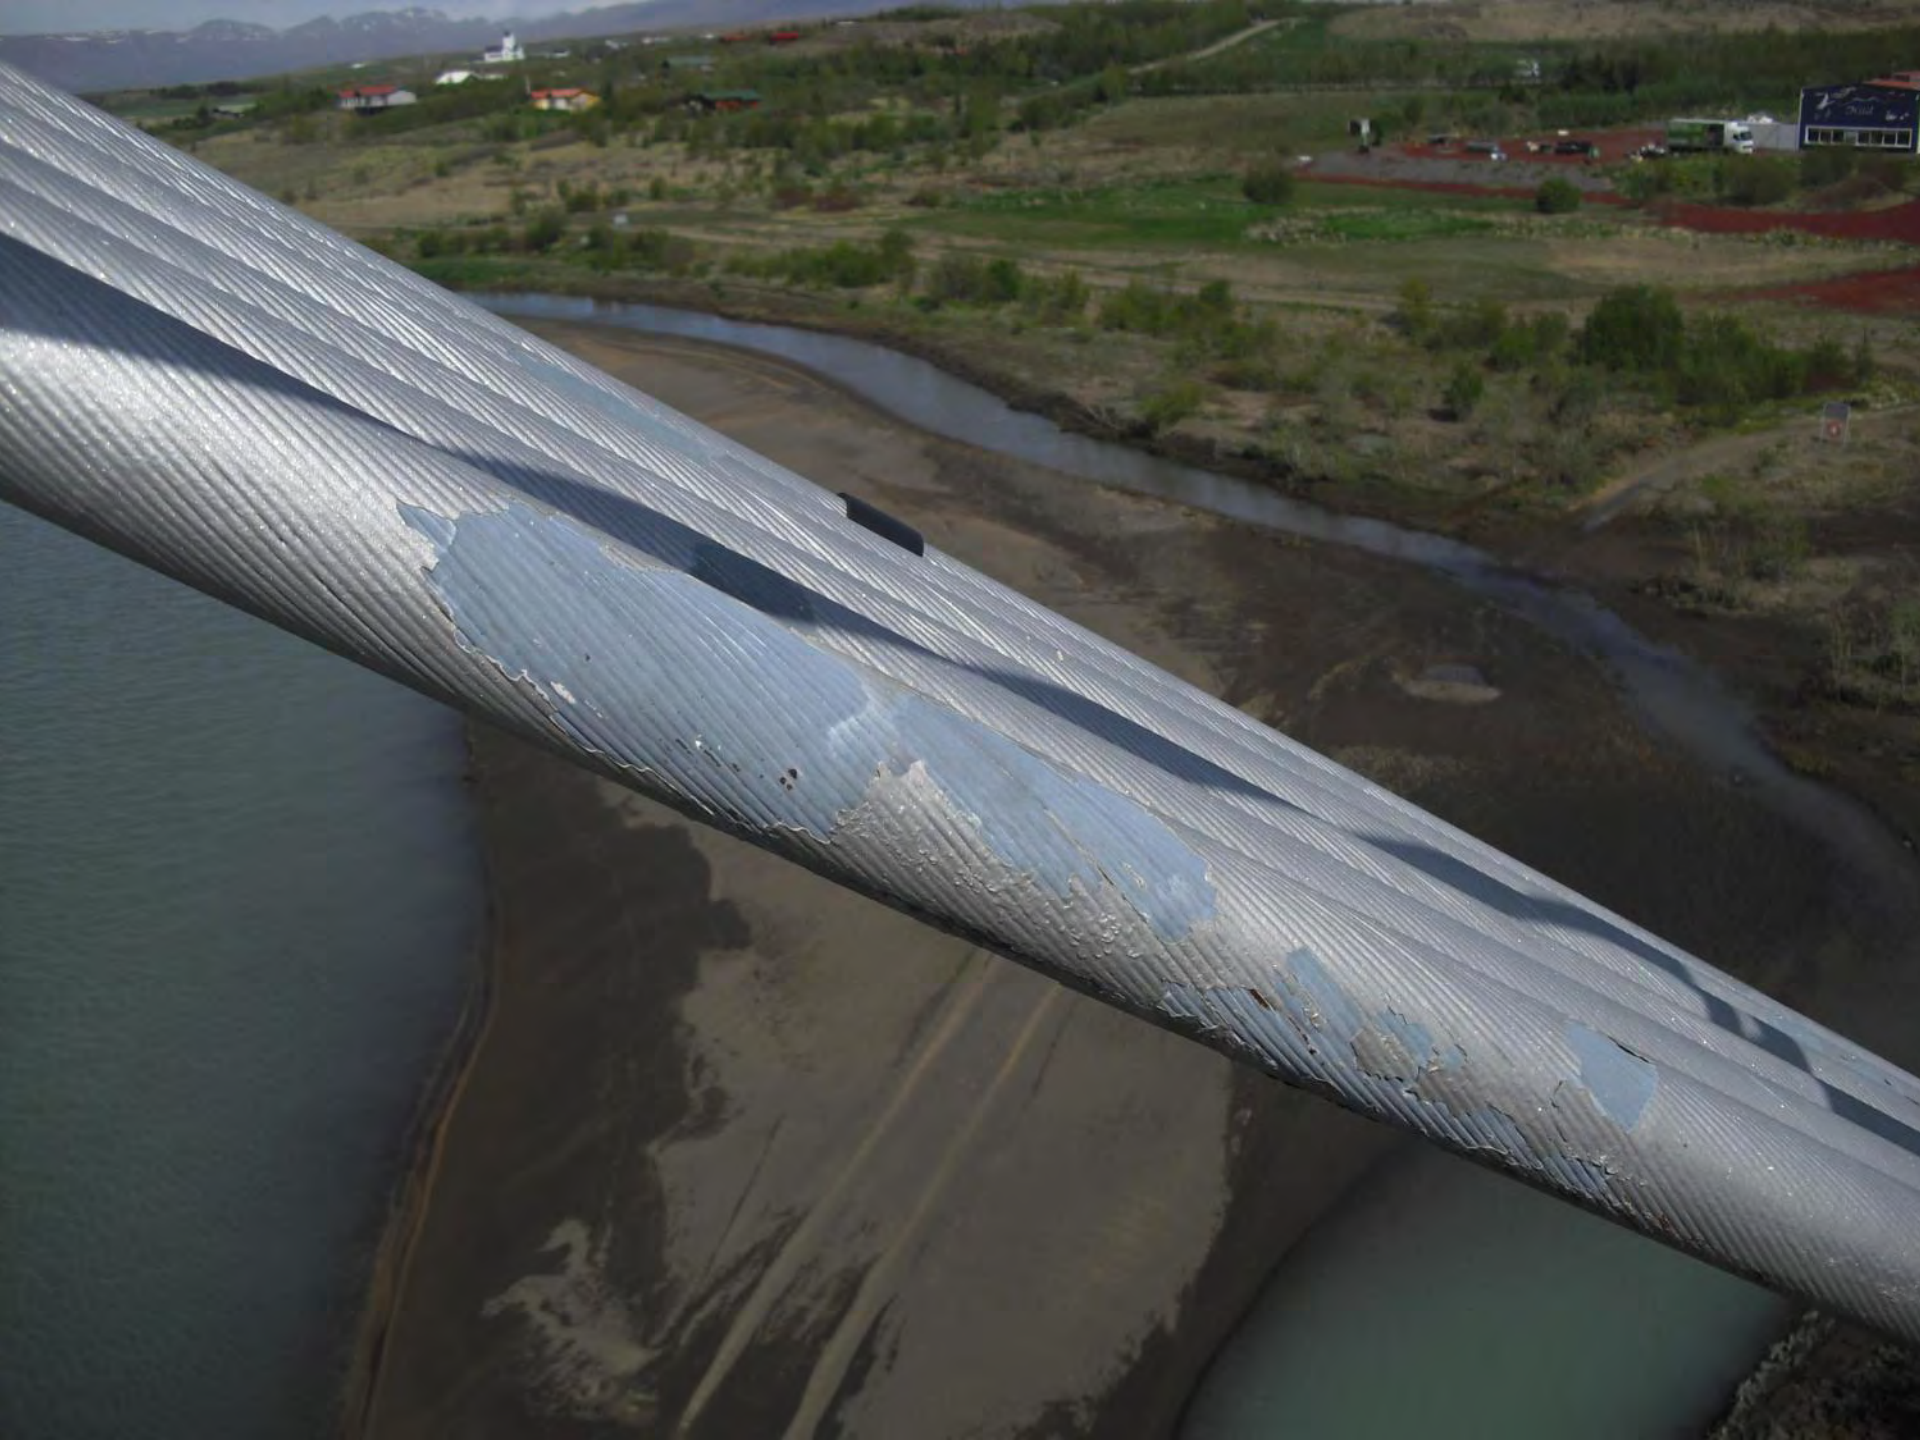
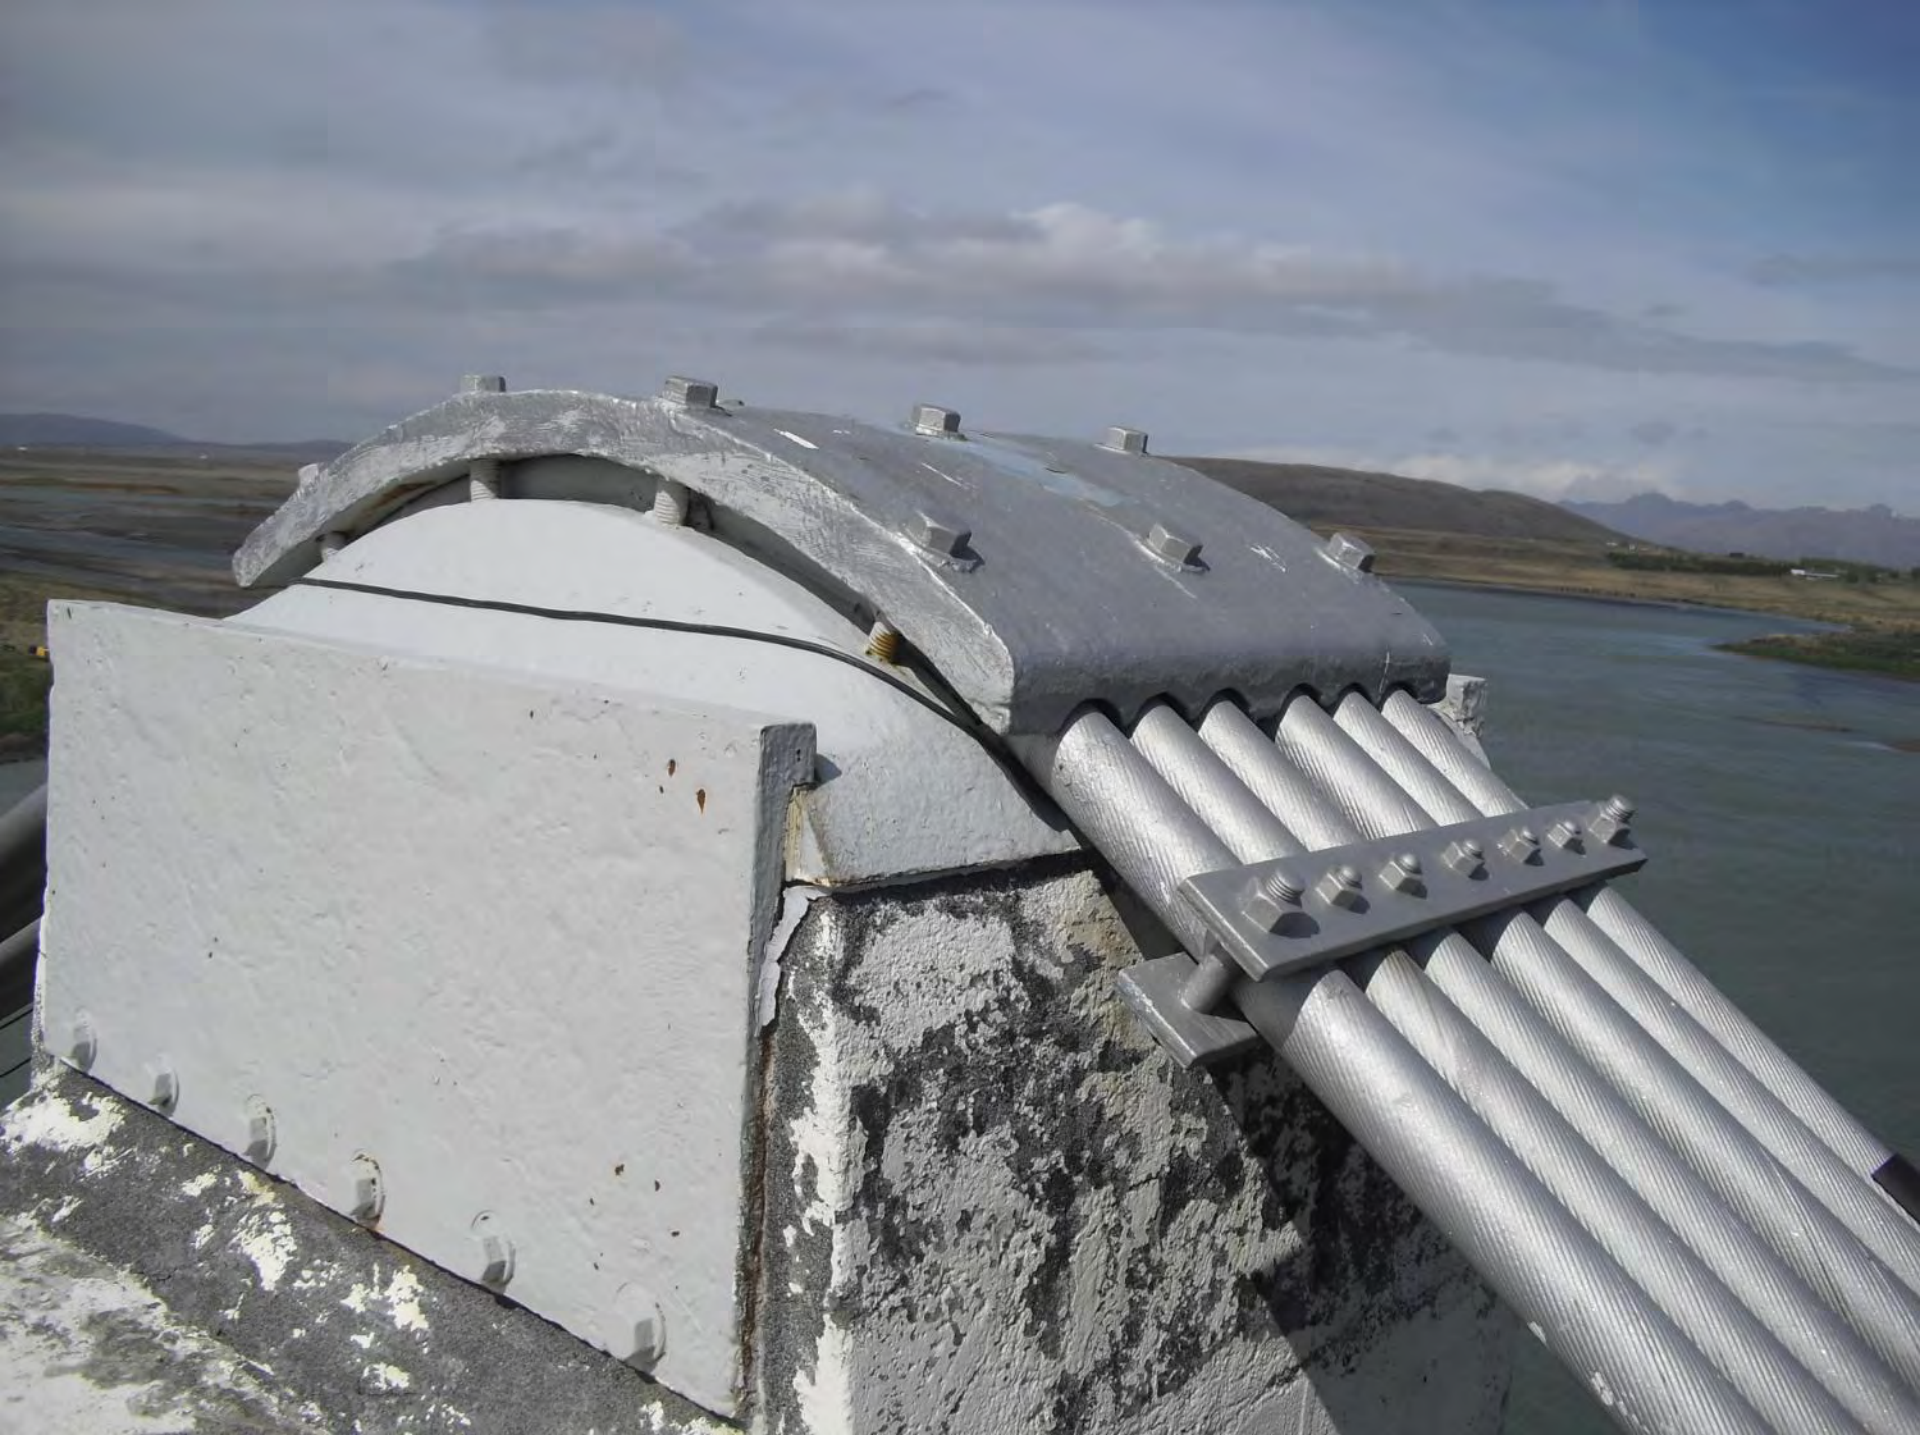
Eystri kapall, bakstag. Strengir orðnir líttillega gisnir

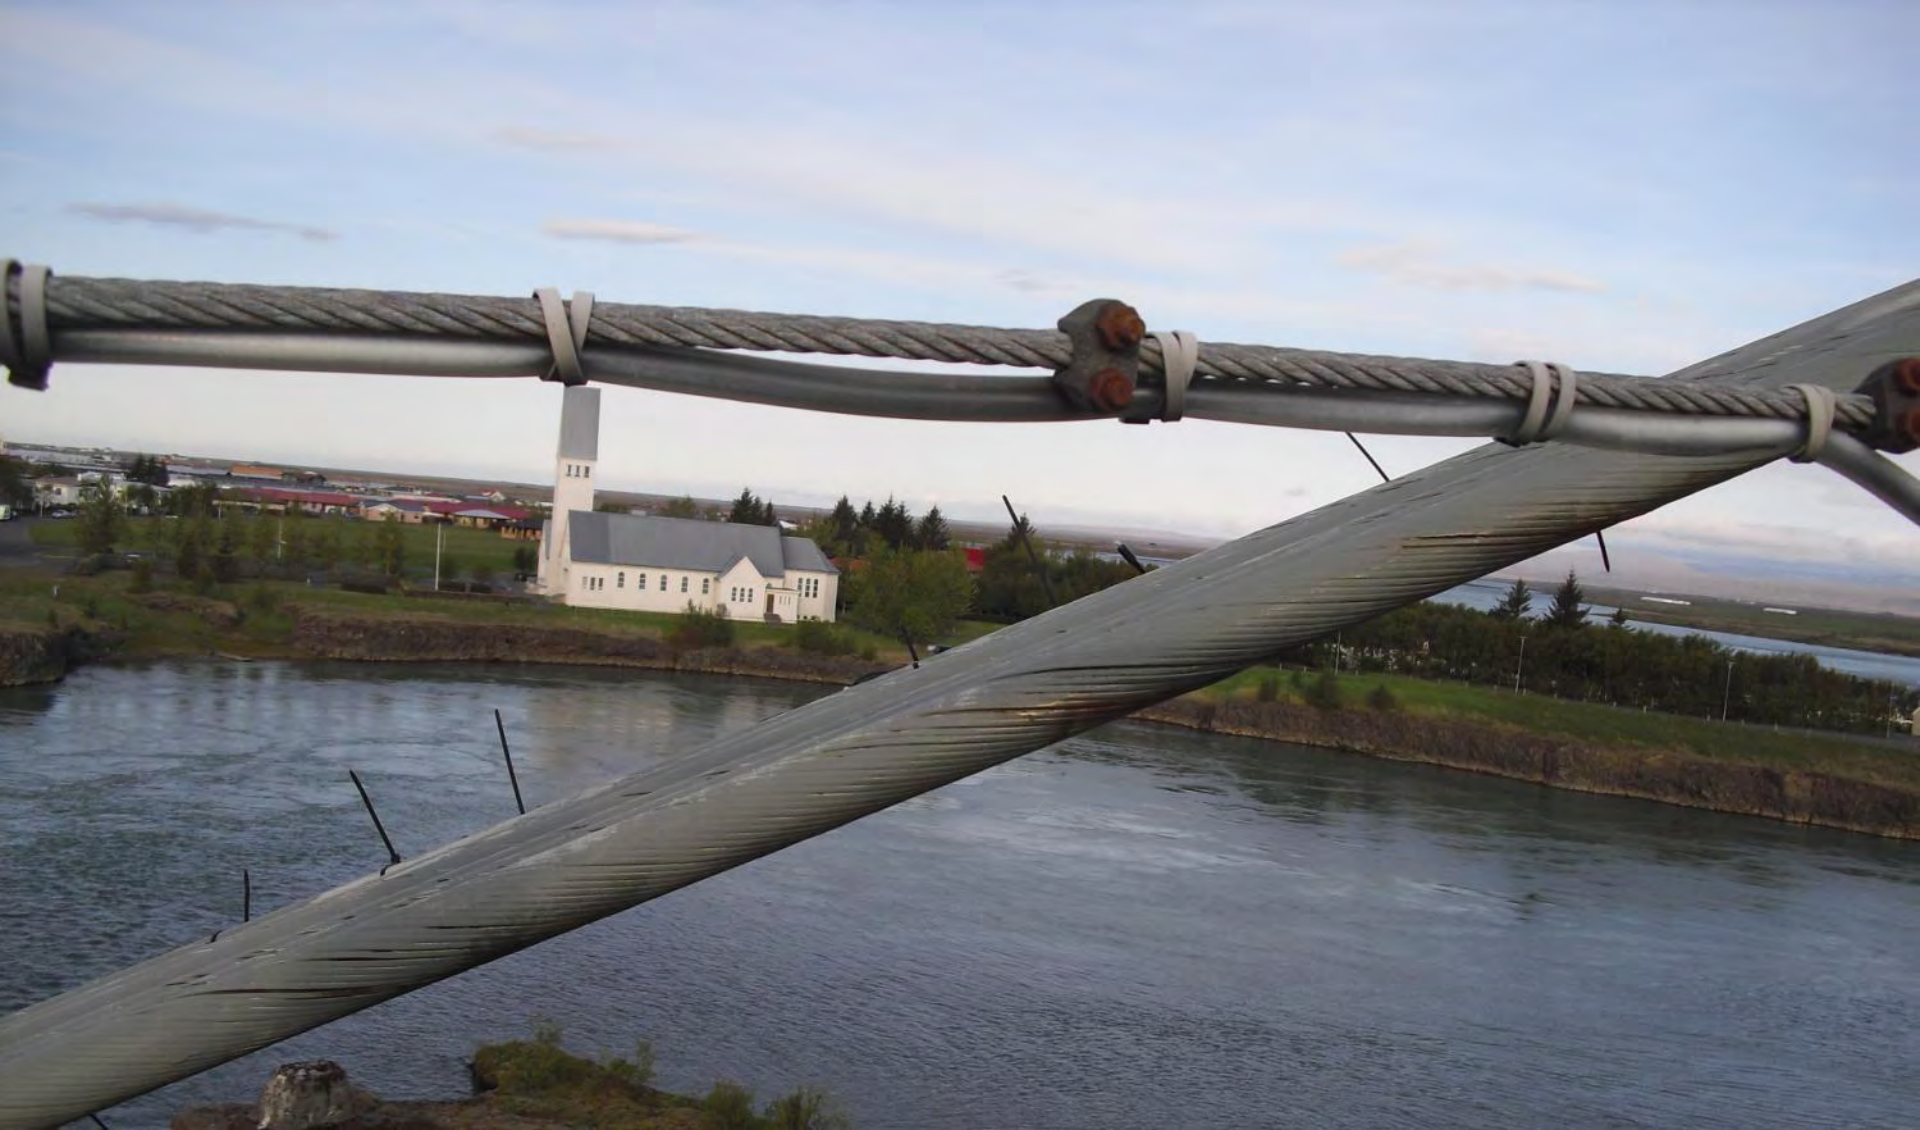
**Eystri kapall, hengistöng A20**

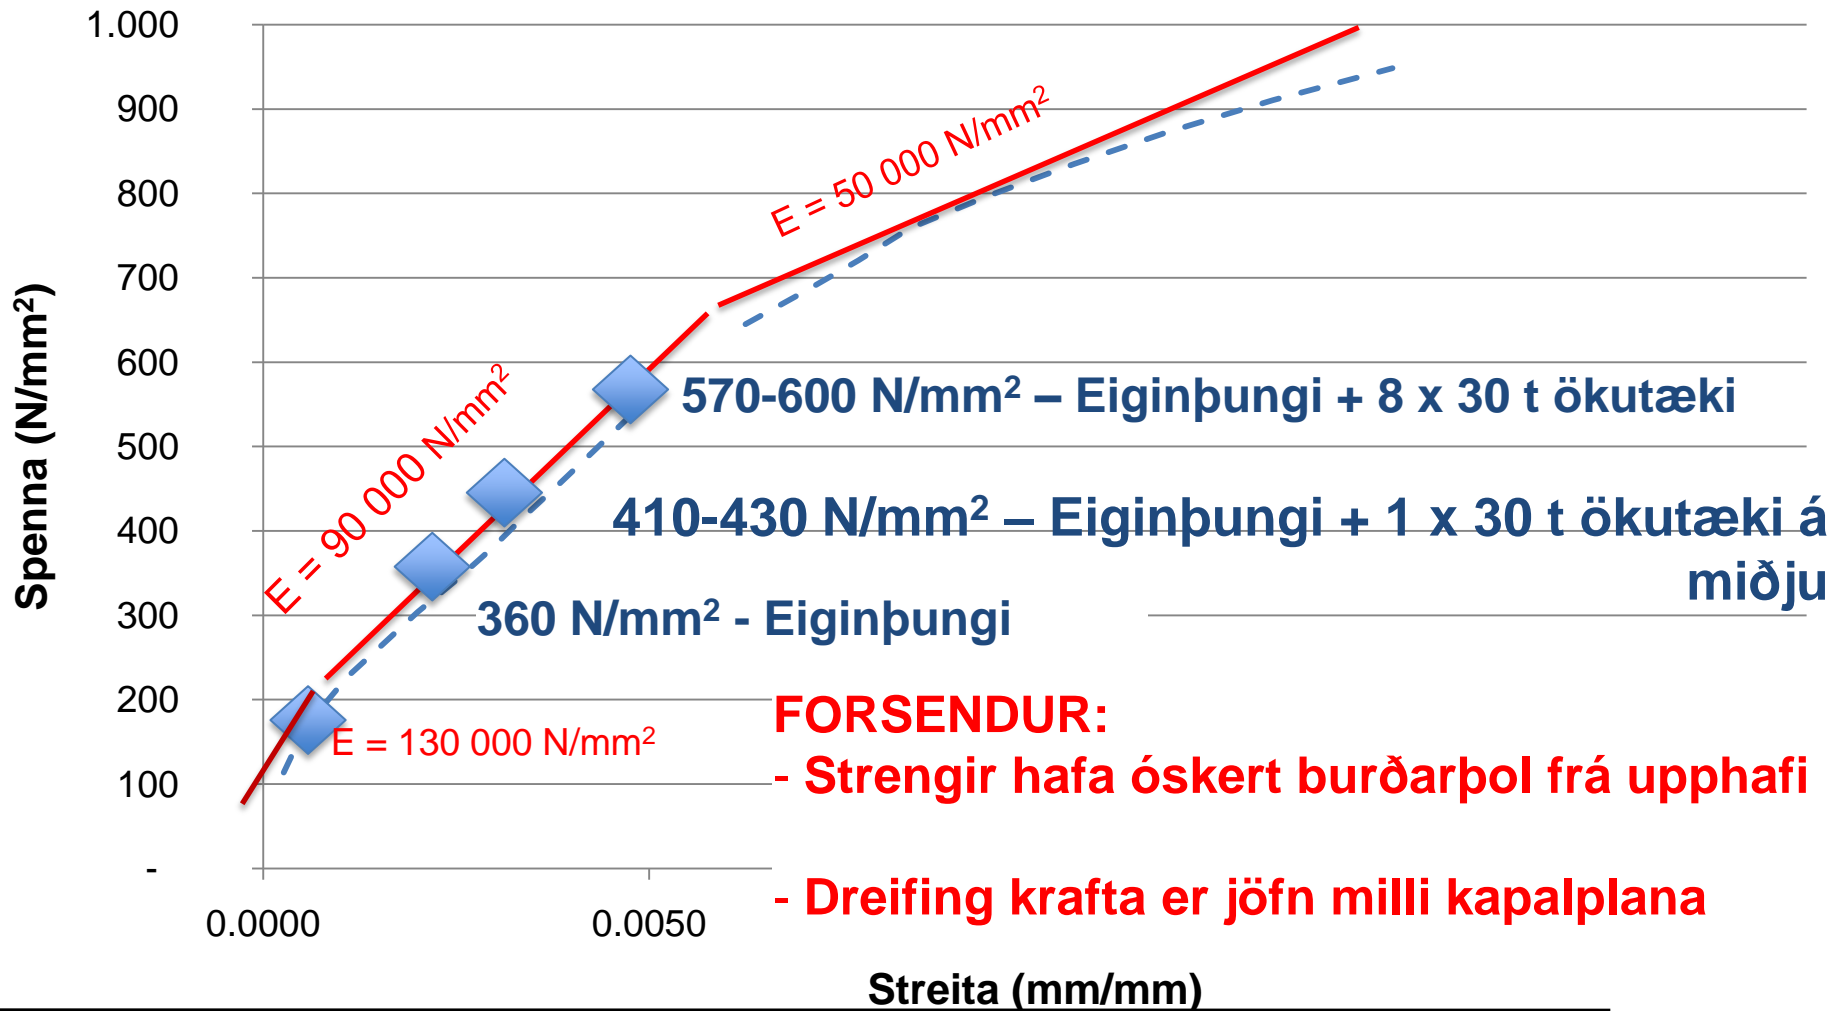
# Brotöryggi

- Eiginþungi brúar um 80% meiri en í upphafi
- Umferðarþungi meiri
- Brotöryggi úr **4,2** í **1,8** miðað við að strengir hafi óskert burðarþol frá 1945
- Ástand kapla gefur vísbendingar um að burðarþol sé skert
- Dreifing krafta milli kapalplana hefur ekki verið staðfest með mælingum

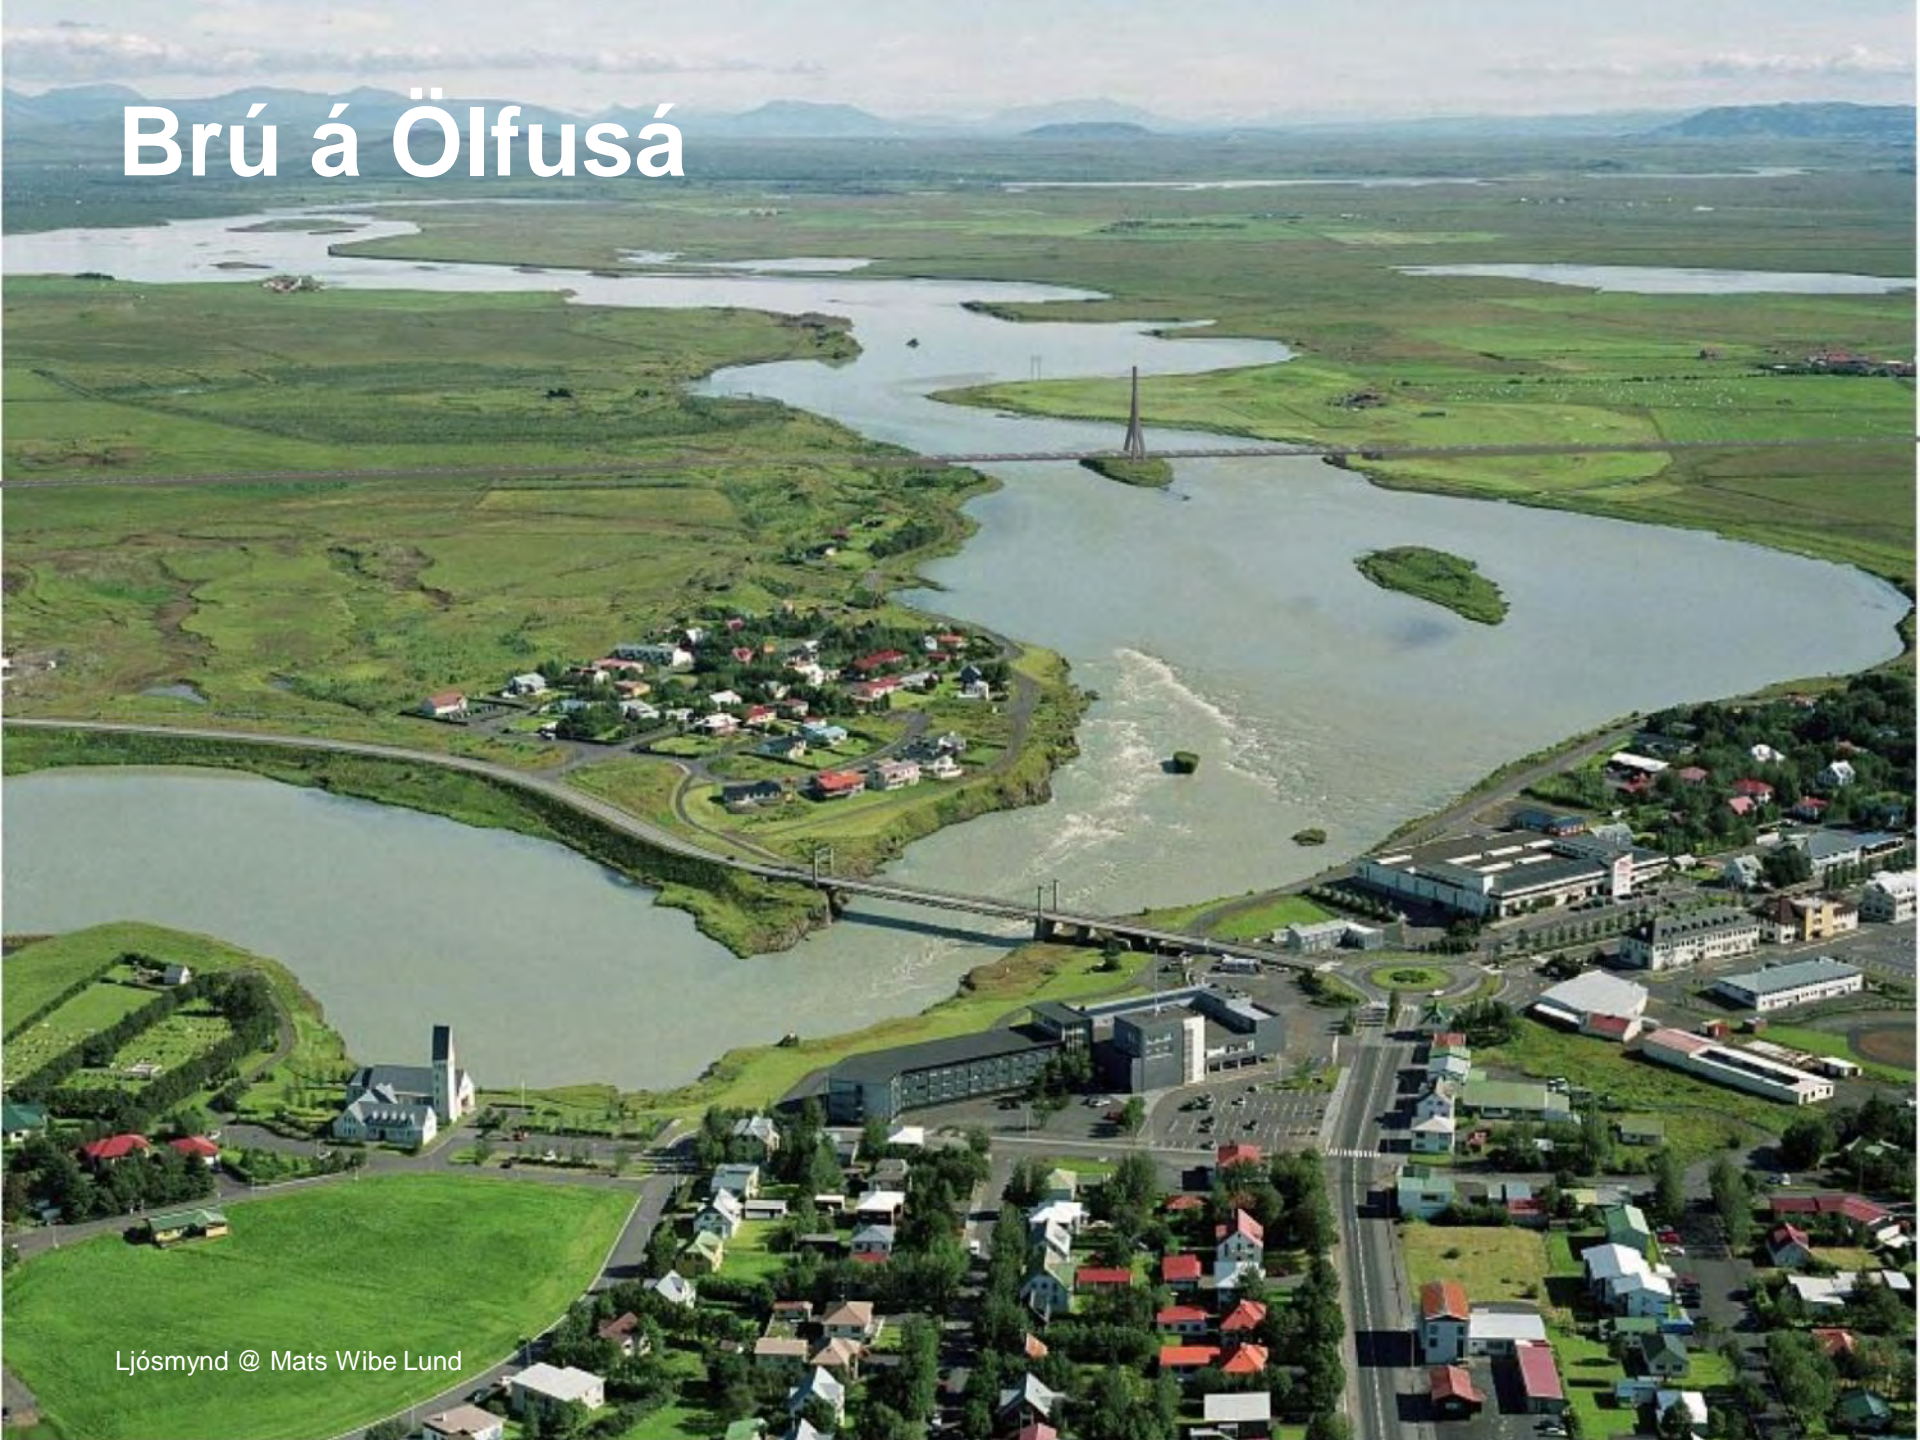
# Brú á Ölfusá

- Tæringarvörn/málning frá 1993
- Ekki “lokaðir” strengir lengur, hafa gliðnað og þar með á raki greiða leið inn að óvörðum þráðum.
- Ekki hægt að meta ástand kapla að innan með sjónskoðun
- Kaplar byrjaðir að tærast þar sem erfitt hefur reynst að mála
- Undir upphengifestingum eru greinileg merki um tæringu og brot í þráðum

- Frekari greining á brotöryggi
- Mæla raunkraftdreifingu í köplum
- Mæla hæðarferil kapla og brúargólfs
- Meta ástand undir upphengjum hengistanga með því að fjarlægja 2-3 hengistangir
- Undirbúa viðhald og endurnýjun tæringarvarnar/málningar
- Skilgreina vöktunaráætlun fyrir brúna
