VEGAGERÐIN

Línuhönnun
verkfræðistofa

Lagfæring slysastaða á Vesturlandi og Vestfjörðum

Október 2001

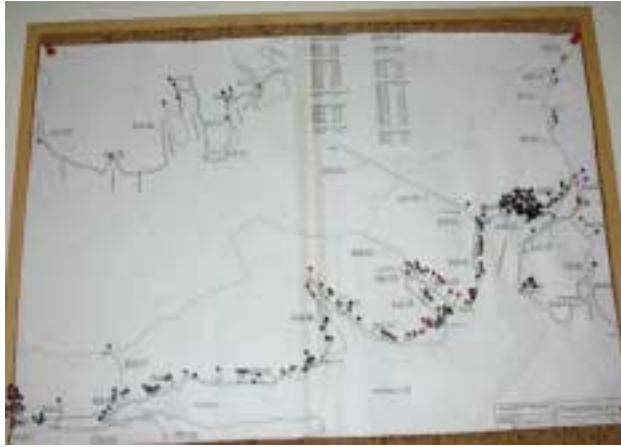
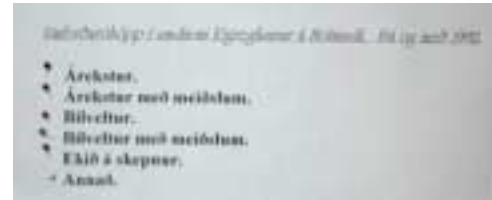
Mynd 4. Gott yfirlit yfir slysa staði hjá lögreglunni á Hólmavík.

Rétt er að benda á mjög góða vinnureglu lögreglunnar á Hólmavík. Þeir merkja með lituðum tituprjónum á kort þau óhöpp og slys, sem verða innan þeirra lögsögu. Þjóðverjar nefna þessa aðferð “Unfallsteckkarte” og telja hana mjög góða undirstöðu undir hugsanlegar frekari rannsóknir. Þetta þykir mjög góð aðferð, sér í lagi á fáförnum svæðum þar sem óhöpp eru fátíð og halda verður sérstaklega vel utan um söguna, til að ná fram marktækum niðurstöðum.

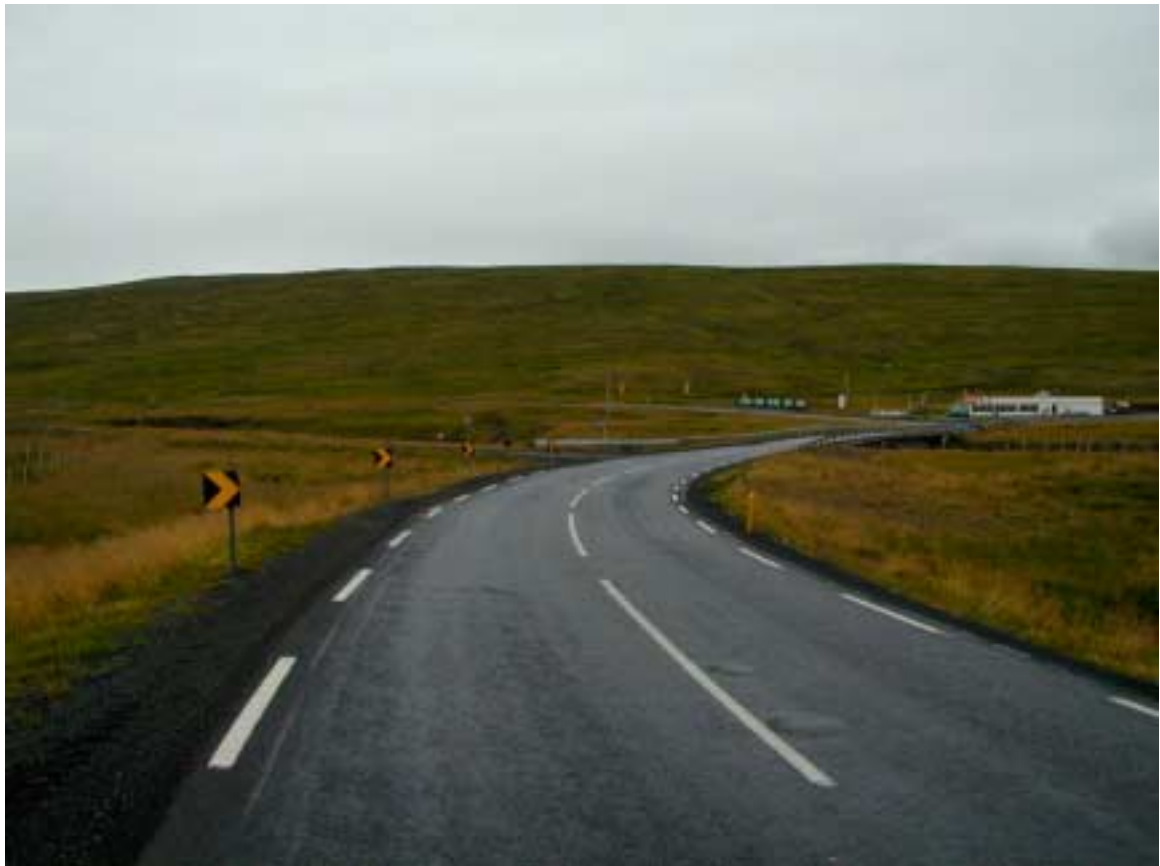
Mynd 6. Dæmi um vel heppnaða lengingu vegriðs við Brú í Hrútafirði.

Einnig eru til dæmi um hluti, sem sérstaklega vel eru gerðir. Brú í Hrútafirði er dæmi um stað, þar sem vegrið við brúna hefur verið lengt eftir að maður keyrði þar út af. Þetta er dæmi um vel útfærða endurbót.

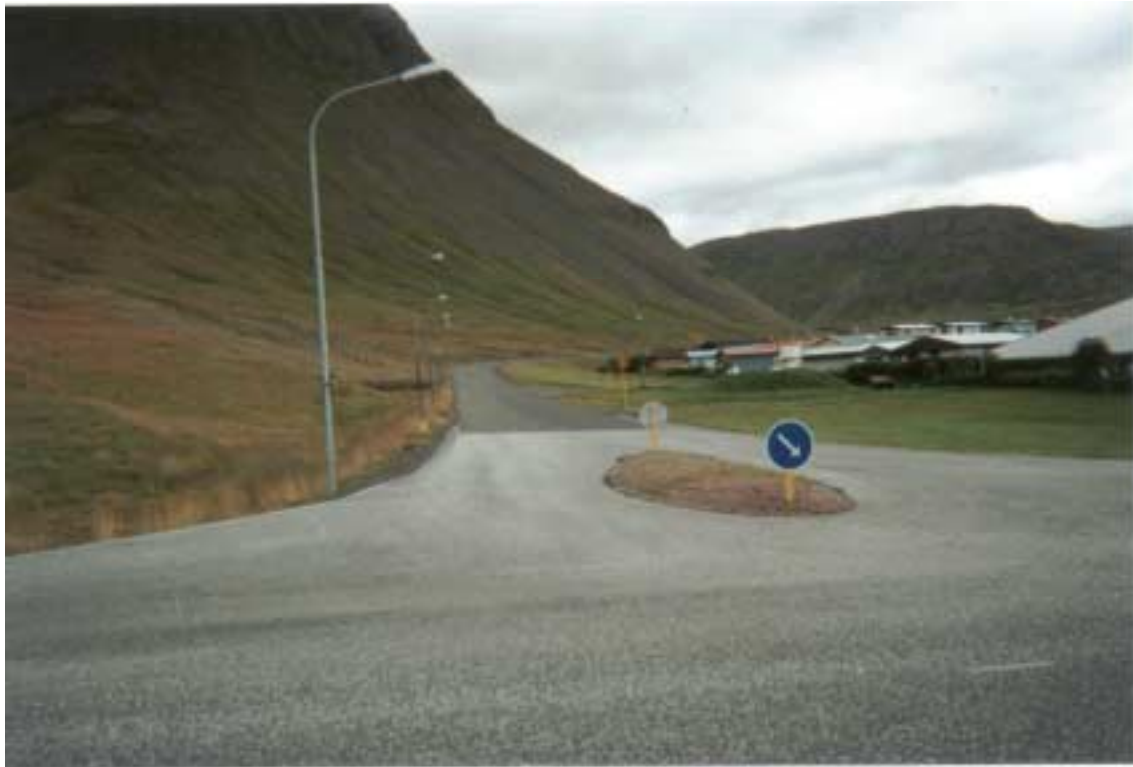
Einnig mátti víða sjá merki þess, að takmarkaðir fjármunir höfðu verið notaðir af kostgæfni og margir slysstaðir, sem athuga átti, höfðu þannig þegar verið lagaðir. Þessum stöðum var hreinlega sleppt í þessari úttekt hér. Hér á eftir er annað dæmi um vel útfærðan hlut, en það eru miðeyjudropar í þvergötur á Ísafirði. Slíkir dropar þyrftu að vera á öllum þvergötum inn á þverveginn, þar sem rými er til þess.

Mynd 7. Dæmi um skemmtilega útfærslu á miðeyjudropa í þvergötu.

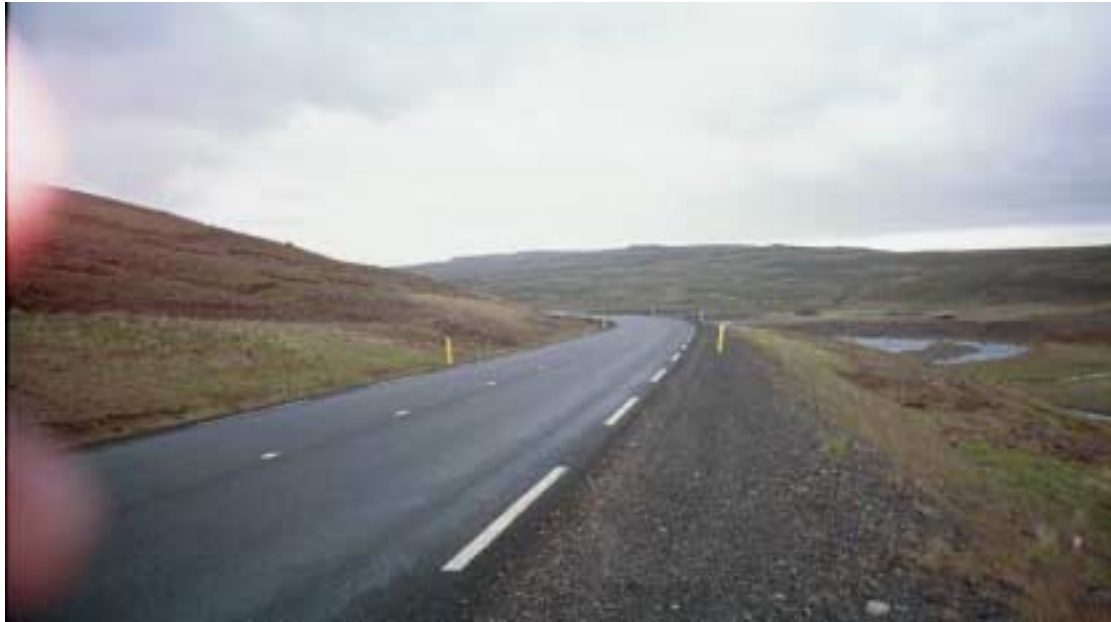
Mynd 19. Vesturlandsvegur við Sveinatungu – horft til norðurs.

Svæðið liggur utan í hlíð og er frekar bugðótt. Vegurinn liggur þó ekki í miklum langhalla, en hlíðin veldur því, að sjónlengdir eru ekki alltaf langar.

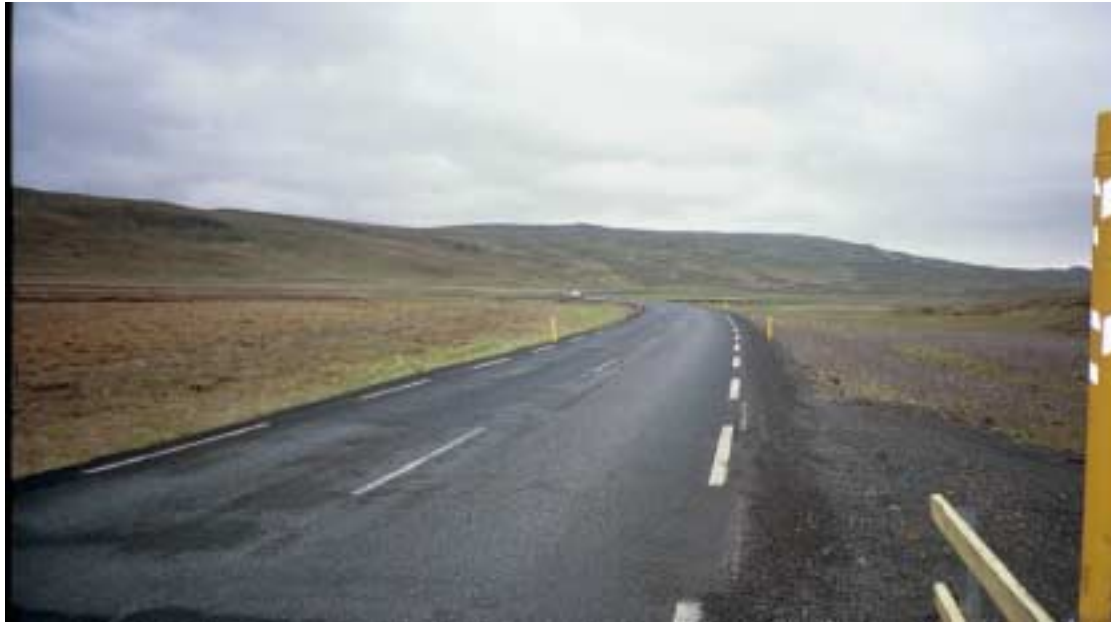
Mynd 20. Vesturlandsvegur í Norðurárdal, við Fornahvamm.

Vesturlandsvegur við Fornahvamm. Svæðið er frekar flatt, en vegurinn liggur í nokkrum beygjum. Sjónlengdir eru þó í lagi.

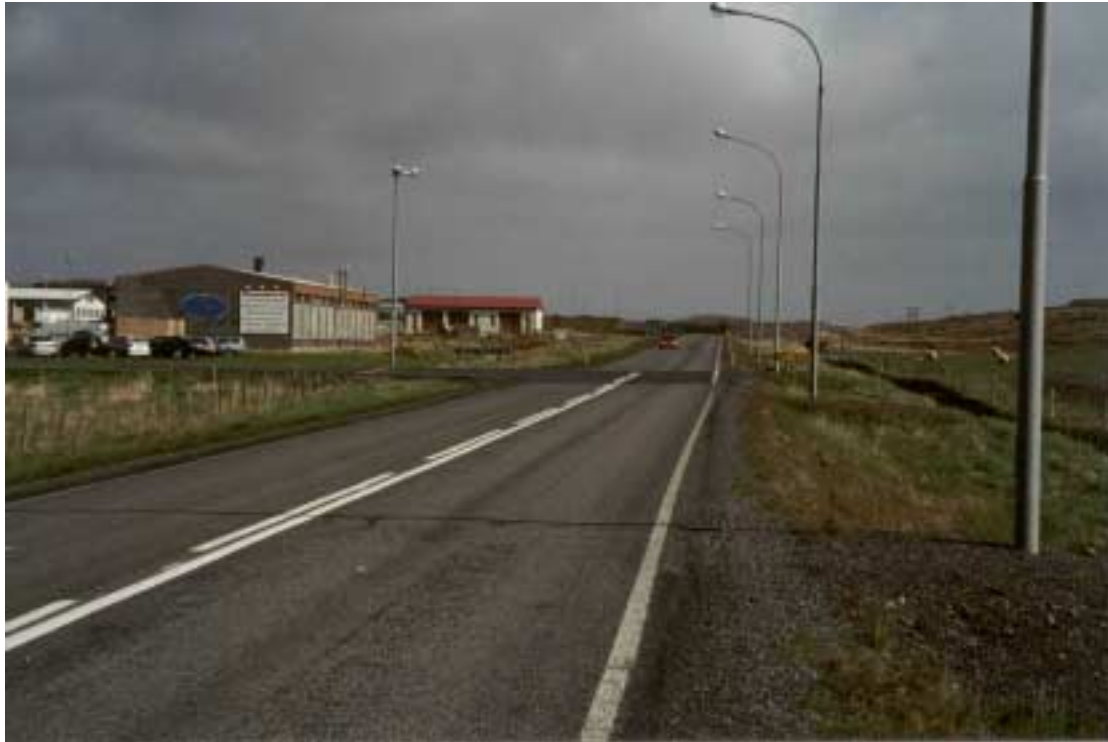
Mynd 26. Vegamót Vesturlandsvegur og Ólafsvíkurvegar, horft til norðurs.

Vegamót Vesturlandsvegur og Ólafsvíkurvegar norðan Borgarness. Vegamótin eru rétt utan þéttbýlis í Borgarnesi, en þétt við eitt helsta iðnaðarsvæðið í Borgarnesi. Land er flatt og útsýni er gott til allra átta við vegamótin.

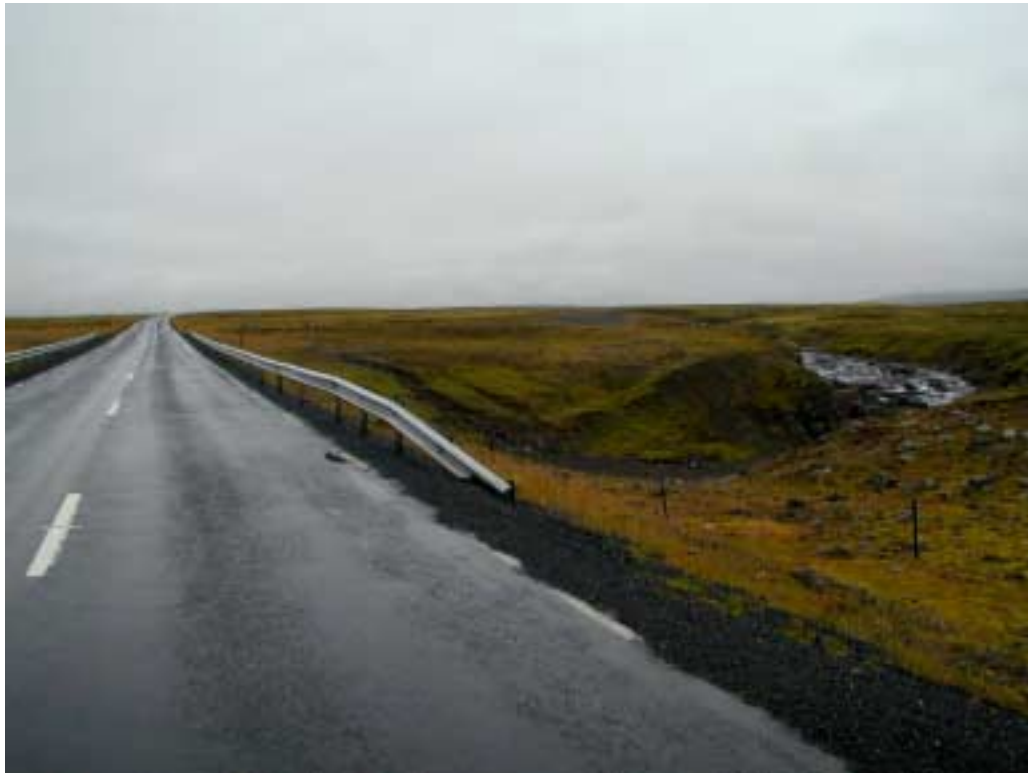
Mynd 42. Brú yfir Miklagil. Horft til norðurs.

Brú liggur yfir nokkuð djúpt gil á Holtavörðuheiði. Engin beygja er á þjóðveginum á þessum stað.

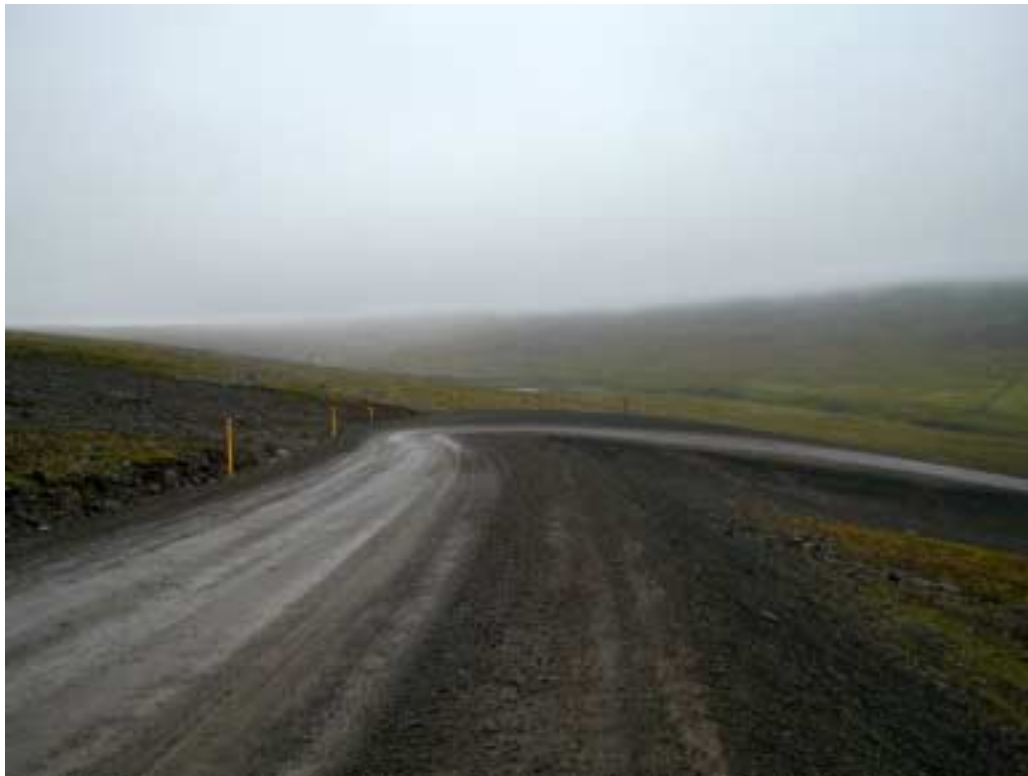
Mynd 43. Þjóðvegur til Hólmavíkur, beygja í Ennishálsi að norðan.

Um er að ræða þjóðvegarkaflann frá Brú í Hrútafirði að Hólmavík. Þjóðvegurinn liggur þarna víða í miklum hlykkjum, með einbreitt slitlag eða malarvegur. Þarna eru auk þess nokkrir staðir, sem sérstaklega eru nefndir hér sem slysastaðir, svo sem Selá í Hrútafirði, vegamót við Laxárdalsheiði og Broddadalsá – Ennishöfði.

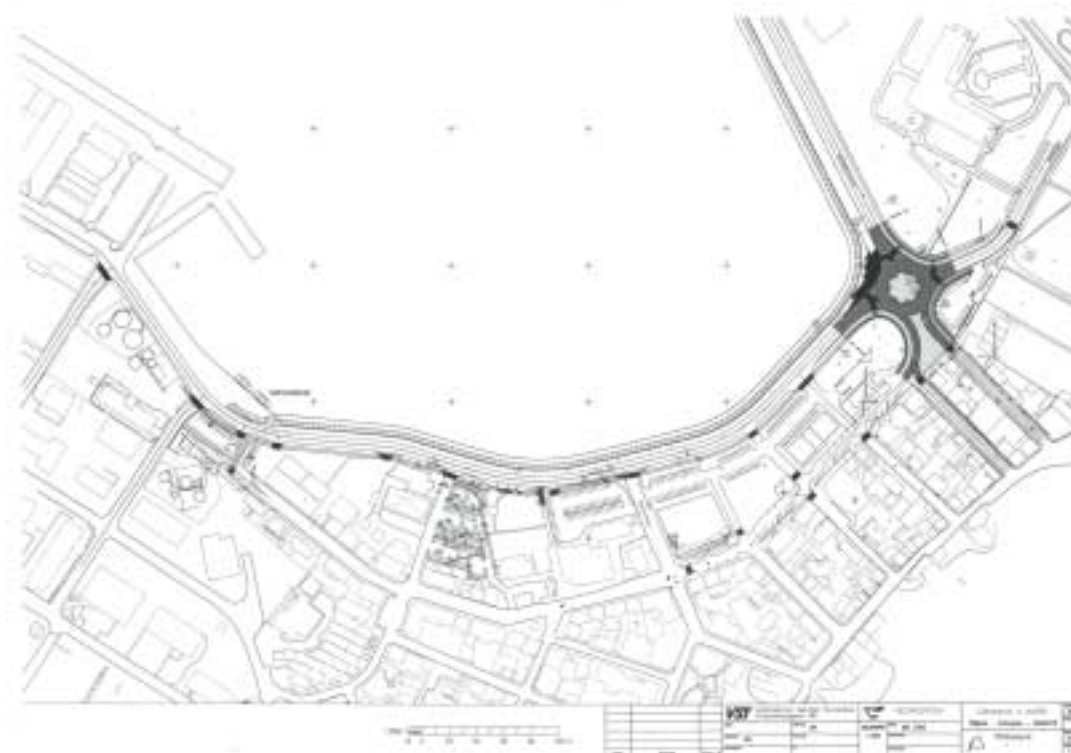
Mynd 44. Fyrirhugaðar breytingar á gatnakerfi Ísafjarðar, heimild VST og Vegagerðin Ísafirði.

Forgangur umferðar á þessum víðfemu gatnamótum er með mjög einkennilegum hætti, sem of langt mál yrði að lýsa hér nánar.

Of ógreinileg upplausn er á slysakortinu af Ísafjarðarbæ til að hægt sé að segja til um það, hvort óhöpp hafi orðið á gatnamótunum. Engin óhöpp fundust á lista fyrir þennan stað.
