Tilraunakaflar á Vestfjörðum 2007

- áfangaskýrsla 5 -

Skýrsla nr:
NMÍ 08-07

Heiti skýrslu: Tilraunakaflar á Vestfjörðum, áfangaskýrsla 5	Dags: Maí 2008
	Fjöldi síðna: 33 + ljósmyndir í viðaukum
Höfundur: Pétur Pétursson	Faglega ábyrgur: PP
Deild: Veg- og jarðtæknideild	Rannsóknúmer: 5VR07305
Unnið fyrir: Rannsókn- og þróunarsvið og Vestfjarðaumdæmi Vegagerðarinnar	
Úrdráttur: <p>Í ársbyrjun 2003 hófst tilraunaverkefni, þar sem á fyrsta ári voru lagðir út 60 metra langir tilraunakaflar með klæðingu úr völdum efnum af Vestfjörðum, 11 kaflar í Tungudal og 9 í Öndarfirði. Aðalmarkmið verkefnisins er að bera saman efni úr þeim berg- og malarnámum sem verið er að nota, til að sjá hvaða efni á að leggja áherslu á að nota sem mest. Jafnframt að nota þá reynslu til að velja nýja vinnslustaði. Til viðbótar því sem var lagt 2003 var ákeðið að leggja sex nýja tilraunakafla á veginn milli Ísafjarðar og Hnífsdals um haustið 2005, þar sem umferð er mun meiri en á þeim stöðum sem lagt hafði verið á áður.</p> <p>Úttektir á ástandi kaflanna hafa farið fram á ári hverju frá útlögn þar sem teknar eru ljósmyndir, teiknuð skemmdarkort og almennu ástandi kaflann er lýst. Talsverður munur er orðinn á t

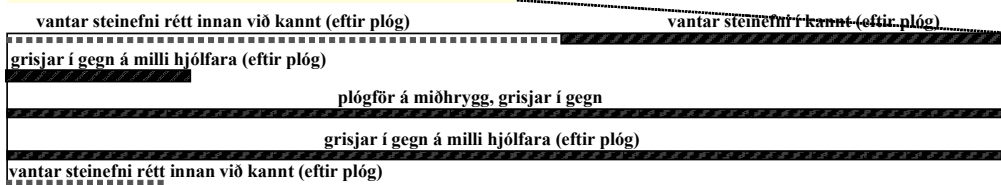
Mynd 1 Ástandskort af tilraunaköflum á Hnífsdalsvegi 2007

Eins og fram hefur komið var stíflaður spíss á bindiefnisdreifara sem kom ekki í ljós fyrr en eftir útlögn þriggja fyrstu kaflanna. Þetta endurspeglast greinilega í ástandslýsingu á fyrstu þremur tilraunaköflunum, sjá mynd 1. Þó má sjá að kaflar 1 og 2, Austmannsfall 11/16 og 8/11, eru alveg ónýtir í öllum hjólförum nú, en voru ekki svo illa farnir sumarið áður þegar spíssinn hafði greinileg áhrif. Því má slá því föstu að efnið úr Austmannsfalli hafi ekki nægjanlegt slitþol til að standast þær aðstæður sem eru á Hnífsdalsveginum (umferðarmagn og vetrarviðhald).

Kaflar 3, Kleifabjörn 11/16, er hins vegar einungis illa farinn í þeim hjólförum sem endurspegla vöntun á bindiefni vegna stíflaðs spíss. Hugsanlega hefði sá kaflar komið einna best út úr tilrauninni ef vandamálið með spíssinn hefði ekki verið til staðar, miðað við litlar skemmdir að öðru leyti.

Kaflar 4, Durasplitt 11/16, hefur orðið fyrir allmiklu steinalosi, sérstaklega á milli hjólfara og á miðhrygg, þótt hjólförin sjálf líti vel út. Þetta bendir til að snjóplógur hafi átt auðvelt með að skrapa steinefnið burt, e.t.v. af tveimur ástæðum: a) vöntunar á viðloðun í durasplitt efninu og b) óslétt undirlags sem klæðingin lagar sig að. Benda má á að ýmislegt getur vakið athygli í hinum ljósu köflum með durasplitti (svo sem það sem að ofan er talið), þótt það beri minna á slíku þegar um dökkt steinefni er að ræða.

Kaflar 5, Durasplitt 8/11 er nokkuð heillegur að sjá, en þegar betur er að gáð kemur í ljós að það sést í gegn í öllum hjólförum, líklega vegna slits á steinefni. Þetta bendir til þess að kornastærðin 8/11 sé of smá við þær aðstæður sem eru á Hnífsdalsveginum (umferðarmagn og vetrarviðhald).

Kaflar 6, Hálfánarvatn 11/16, lítur enn vel út, kápan nánast samfelld þótt grisji aðeins í gegn á milli hjólfara ytri akreinar.

Allir kaflarnir eru tiltölulega feitir á milli hjólfara. Eftir því var tekið að á kafla 4 (Durasplitt 11/16) er talsvert af steinefni utan vegar í kannti, sem hefur bindiefni á sér (fer sem sagt í heilu lagi úr slitlaginu). Þetta á e.t.v. einnig við um einhverja aðra kafla, en ekki auðvelt að sjá í dökku steinefni.

Kortið hér að ofan sýnir glögglega að sumir tilraunakaflanna eru mikið skemmdir en aðrir minna. Segja má að kaflar 1 og 2 (Austmannsfall 11/16 og Austmannsfall 8/11) komi örugglega mun ver út en kaflar 3- 6, þar sem hjólför voru alveg komin í gegn á köflum og þeir því ónýtir. Hér á eftir fara nokkrar ljósmyndir sem sýna ástand tilraunakaflanna þegar úttektin var gerð þann 8. júní 2007.

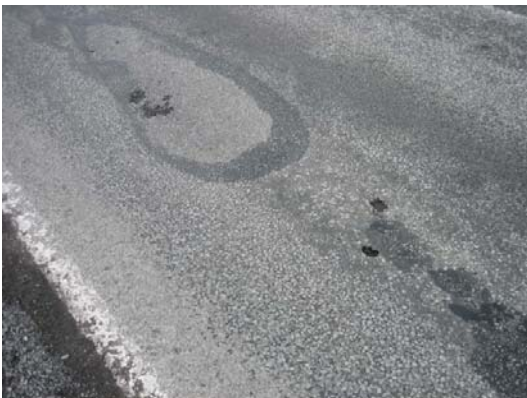
Sjá má á mynd 2 að skemmdir sem voru nánast samfelldar í ytra hjólfari sjávarmegin hafa verið viðgerðar. Myndir 3 og 4 lýsa slitlaginu nánar.

Mynd 3 Ytra hjólfarið sjávarmegin.	Mynd 4 Nærmynd af skemmd.
------------------------------------	---------------------------

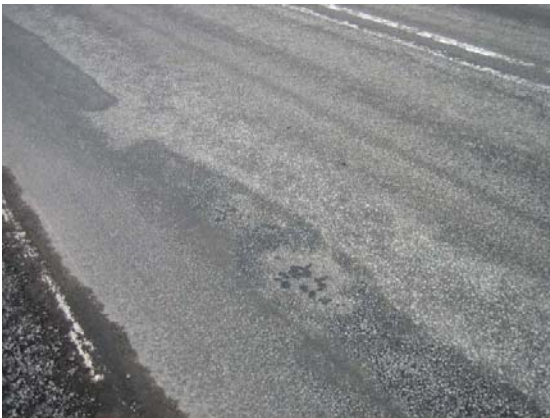
Sjá má á mynd 5 að öll hjólför eru ónýtt og reyndar lítið eftir af nýja slitlaginu í heild. Myndir 6 og 7 lýsa slitlaginu nánar.

Mynd 6 Ytra hjólfarið sjávarmegin.

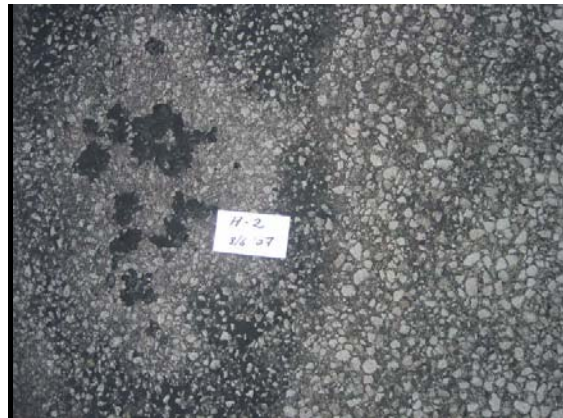
Mynd 7 Nærmynd af skemmd.

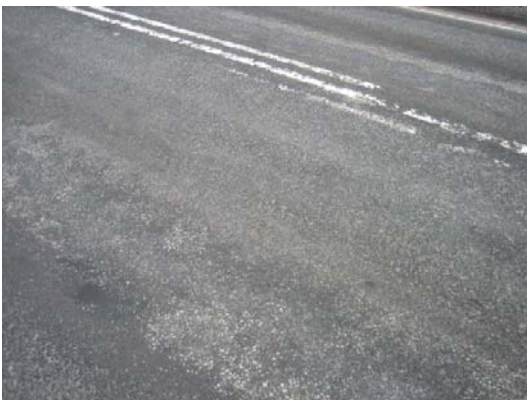
Sjá má á mynd 8 að hjólförin þar sem spíss var stíflaður voru ónýt eftir einn vetur hafa verið viðgerð. Að öðru leyti er slitlagið nokkuð heillegt fyrir utan skemmdir eftir snjóplóg, t.d. á miðhrygg. Myndir 9 og 10 lýsa slitlaginu nánar.

Mynd 9 Ytra hjólfarið sjávarmegin er sýnu verr farið en það innra.

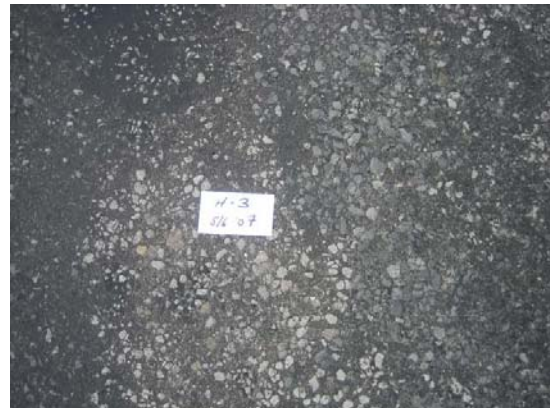
Mynd 10 Nærmynd af slitlaginu.

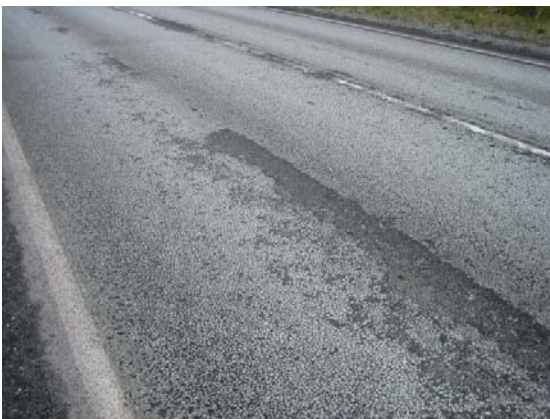
Mynd 11 sýnir að yfirborð slitlagsins er að mestu heilt í hjólförum, en efnisvöntun er bæði á miðhrygg og á milli hjólfara beggja akreina, þó heldur meiri sjávarmegin. Greinileg för eftir snjóplóg eru á miðhrygg. Ekki er ólíklegt að ef slitlagið hefði verið lagt á slétt undirlag (án hjólfara) hefði þessi kafli komið ágætlega út, sjá myndir 12 og 13.

Mynd 12 Á þessari mynd virðist slitlagið heillegt að sjá fyrir utan hryggi á milli hjólfara og miðhrygg, þar sem steinalos er áberandi.

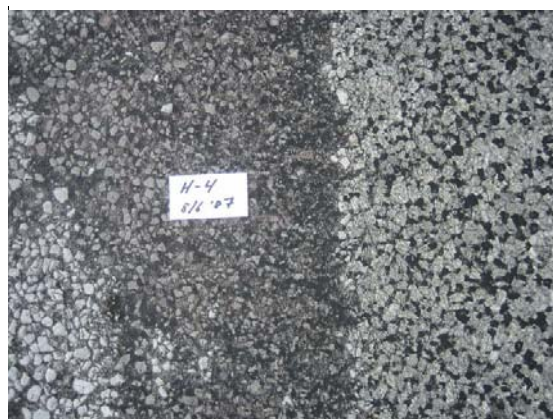
Mynd 13 Nærmynd af slitlaginu á hrygg milli hjólfara sjávarmegin sýnir að steinefnið hefur plockast upp, líklega af völdum snjóplógs.

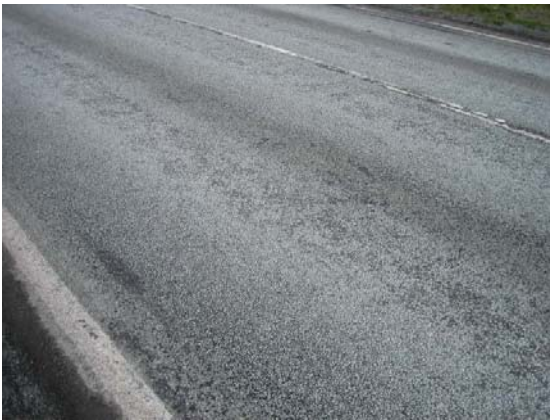
Yfirlitsmynd 14 hér að neðan sýnir að steinefnakápan er í megindráttum heil og lítið sem ekkert skemmd, fyrir utan vöntun á steinefni á miðhrygg, en þó ekki samfelld. Líklegast er að snjóplógur hafi skrapað steinefni af þarna, en ekki náð að skrapa upp hryggina á milli hjólfara, eins og raunin varð á í grófara Durasplittefninu í kafla 4. Myndir 15 og 16 sýna ástand kaflans nánar.

Mynd 15 Slitlagið er nokkuð heillegt, en grisjar í gegn í hjólförum.

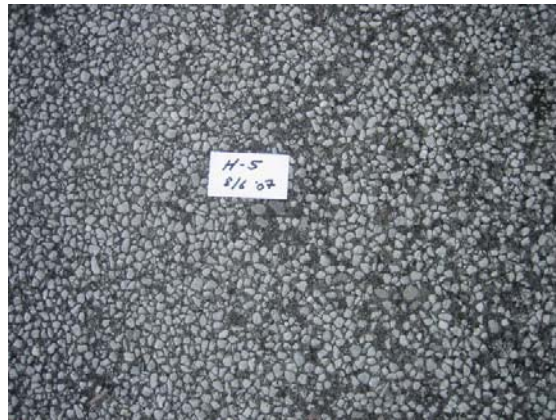
Mynd 16 Nærmynd af slitlaginu.

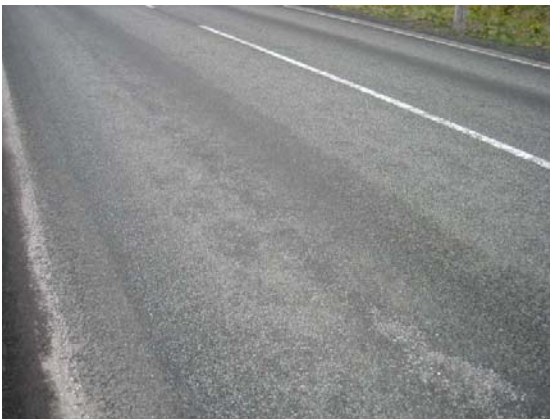
Eins og mynd 17 sýnir er kaflinn að heita má alveg heill og lítur í heild sinni mjög vel út, sjá einnig myndir 18 og 19.

Mynd 18 Á þessari mynd sést að slitlagið er heillegt að sjá.

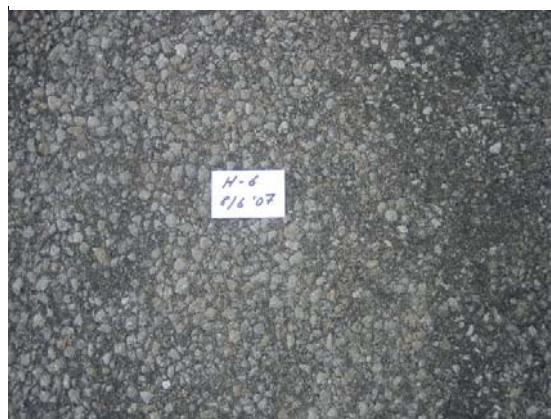
Mynd 19 Nærmynd af slitlaginu á miðhrygg sýnir að steinefnið er heillegt.
