VETRARUMFERÐARÖRYGGI

HRINGVEGUR 1; REYKJAVÍK - HVERAGERÐI

Greinargerð

JÚLÍ 2001

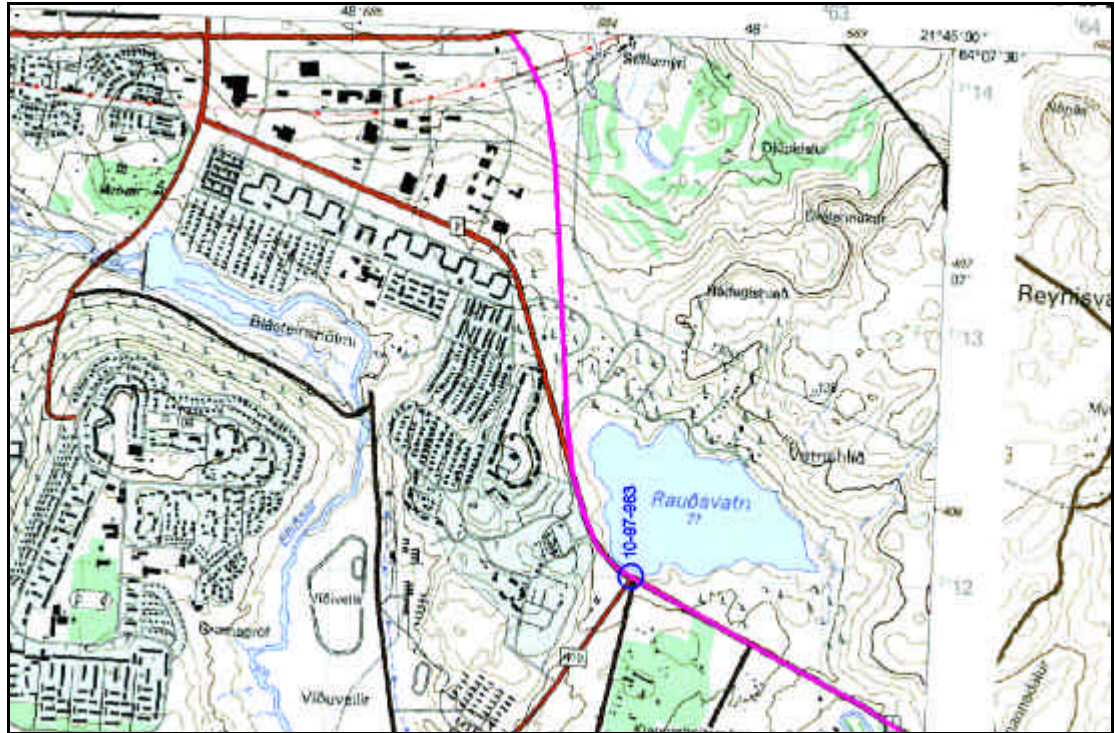
4.1 Suðurlandsvegur: Vesturlandsvegur – Breiðholtsbraut

Vetrarumferðaróhöpp eða slys á svæðinu frá Vesturlandsvegi að Breiðholtsbraut hafa ekki verið skráð þar sem þetta svæði er utan við það sem samantekt Auðar Þóru tekur til. Skýrsluhöfundur taldi hins vegar að aðstæður í skeringunni á þessu svæði væru með þeim hætti að nauðsynlegt væri að hafa það með.

Vegurinn er grafinn um 3-5 m niður í Selásinn og eru bergveggirnir brattir. Eystri akbrautin er óbyggð en rásin hefur verið byggð í fullri breidd eins og um fullbyggðan veg sé að ræða. Vegrás utan axla og vegfláa er um 3 m.

Að vestan er hár bergveggur með mjög lausum steinum sem falla niður í vegrás eða inn á öxl vegar. Eystri akbrautin er óbyggð enn sem komið er en þar er bergveggurinn aðeins lægri og en það hrinur einnig úr henni.

Vegna þess hversu opið landið er, sérstaklega til austurs, þá hafa austlægur vindáttir og skafrenningur mikil áhrif í rásinni. Miklir skaflar hafa myndast við eystri bergvegginn og veturinn 1999-2000 náðu þeir inn á fyrirhugaða eystri akbraut vegarins. Mikið kóf fylgir skafrenningi fram af brúninni og vegsýn skerðist því töluvert. Ofan og neðan skeringarinnar virðist skafsniör ekki vera til vandræða í sama mæli og í rásinni.

Nauðsynlegt er að huga vel að því þegar eystri akbrautin verður fullgerð að reyna auka rými fyrir snjó í vegrás við veginn eða gera ráðstafanir ofan brúnarinnar með snjógirðingum og/eða gróðri. Líklegt er að kóf úr austlægum vindáttum valdi skertri vegsýn og því þarf að huga að því hvernig best er að minnka skafrenninginn ofan brúnarinnar.

Hrun lausra efna í skeringarveggnum getur valdið hættu fyrir umferðina um svæðið.

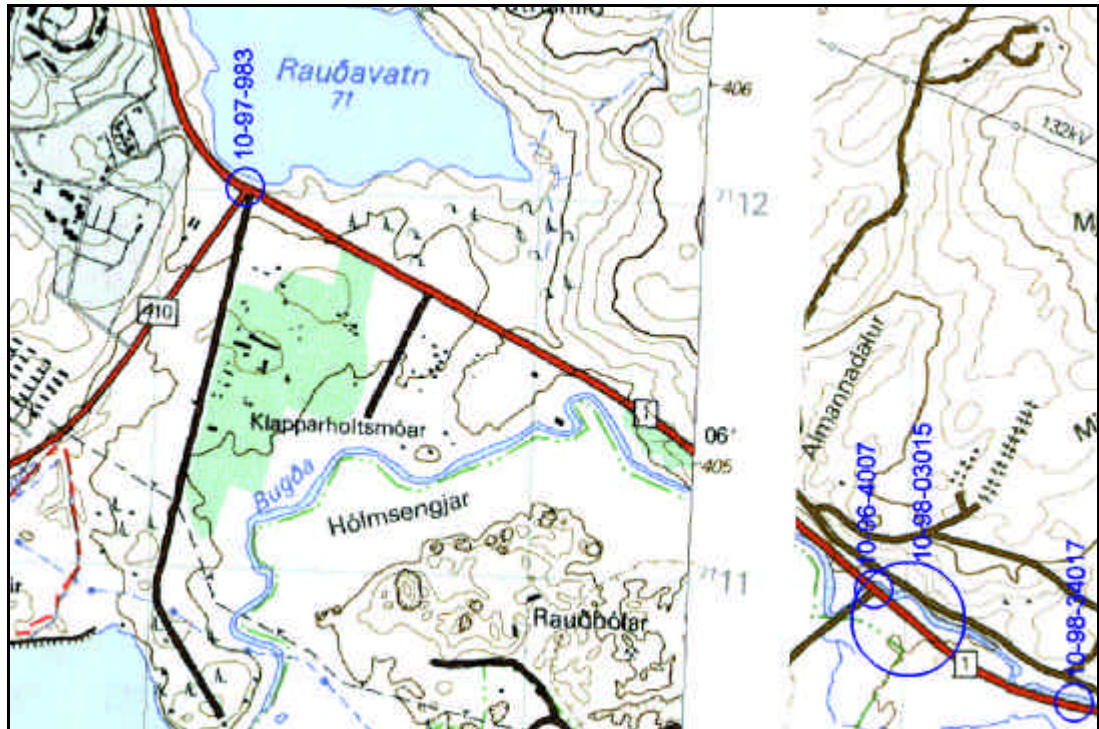
4.2 Suðurlandsvegur: Breiðholtsbraut – Heiðmerkurvegur

Eitt vetrarumferðarslys hefur verið skráð við gatnamót Breiðholtbrautar og Suðurlandsvegar á skoðunartímabilinu. Að sögn Auðar Þóru er hugsanlegt að fleiri umferðaróhöpp eða slys hafi orðið vestan gatnamótanna en ekki verið skráð á eða við þau og þau því ekki tekin með í athugun hennar.

Við gatnamótin er flái vegarins að norðan um 2,5-3 m hár og mjög brattur. Reiðstígur er milli vegar og vatns. Sunnan vegarins er hæð og bratti vegfláa breytilegur, hæst næst undirgöngum. Næst gatnamótunum er hæðin um 2 m.

Bæði undirgöng fyrir hesta við gatnamót að hesthúsum og ræsi á Hólmsá skammt vestan við Geitháls eru óvarinn þ.e. engir leiðarar eða önnur vörn og þar getur orðið alvarlegt slys fari ökutæki þarf fram af.

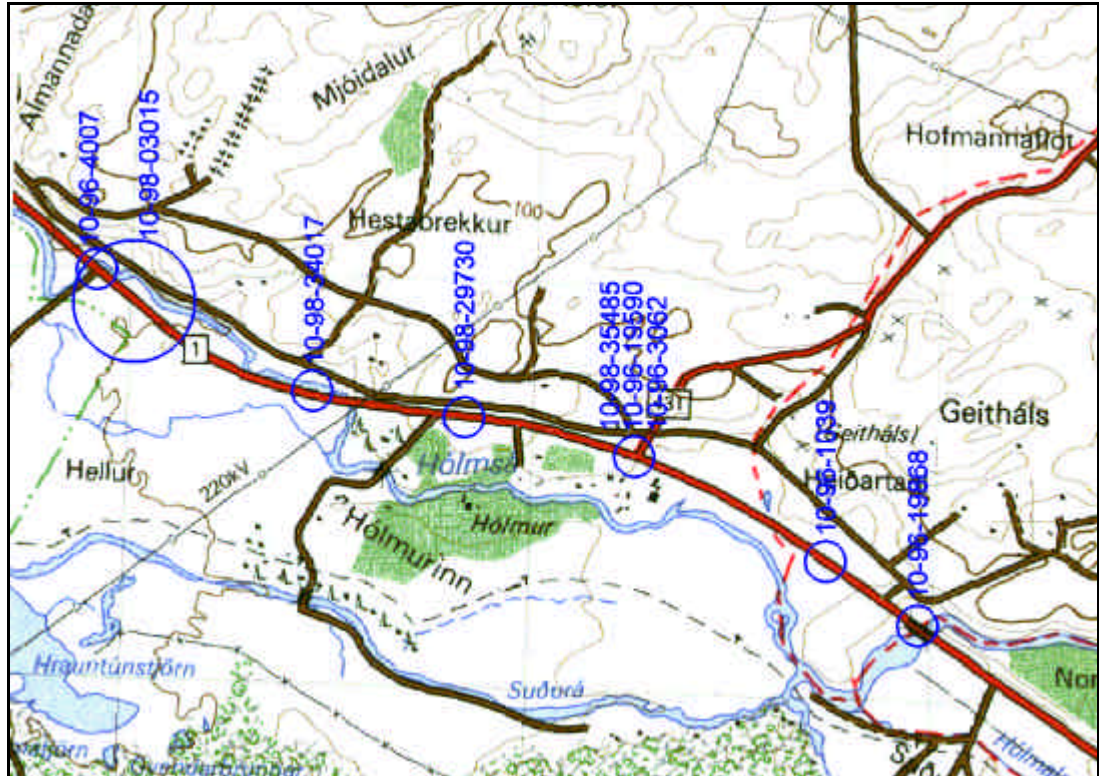
4.3 Suðurlandsvegur: Heiðmerkurvegur – Hafravatnsvegur

Á þessu svæði eru skráð átta vetrarumferðaróhöpp og slys. Fjögur þeirra eru við gatnamót Hafravatnsvegur, eitt er í skeringunni vestan gatnamótanna og eitt skammt vestan við háspennumastrið við Hólmsá og tvö við gatnamót Heiðmerkurvegur. Eitt óhappanna við gatnamót Hafravatnsvegur var vegna umferðar frá vegslóða gengt Hafravatnsvegnum.

Mikilvægt er að fláar vegarins frá gatnamótum Heiðmerkurvegur að skeringunni verði lagaðir því þeir eru óþarflega brattir og miklar líkur eru á því að ökutæki velti lendi þau útaf veginum á þessum kofli.

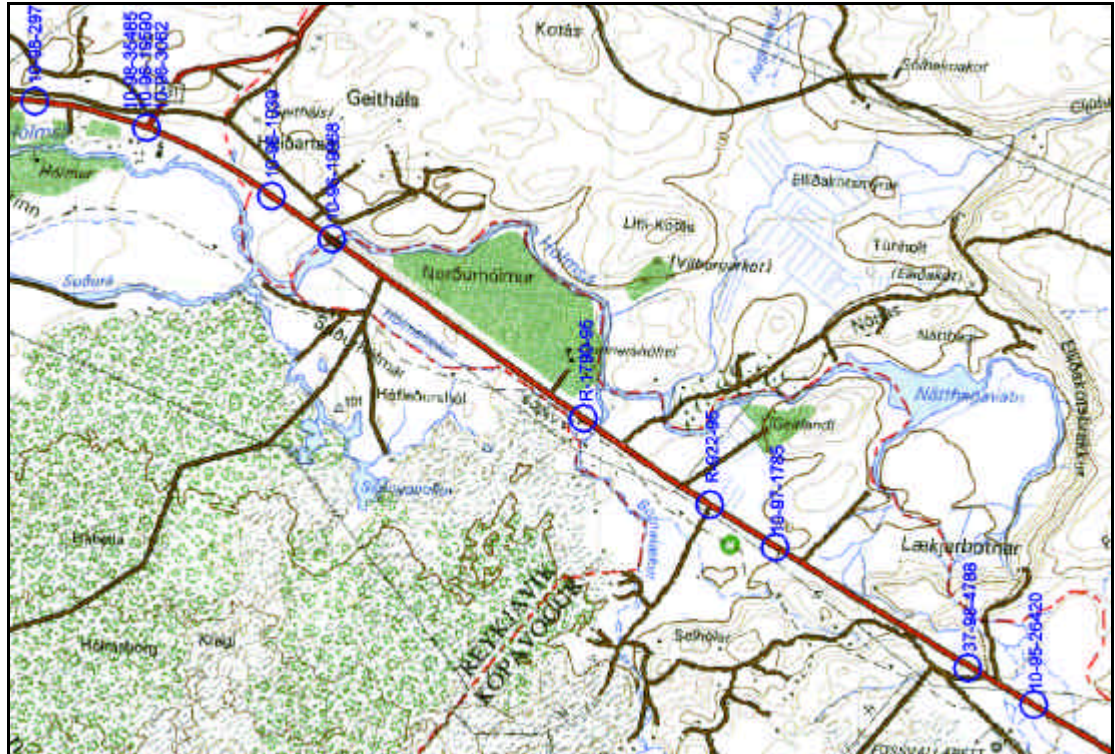
4.4 Suðurlandsvegur: Hafravatnsvegur – Lögbergsbrekka

Fimm vetrarumferðaróhöpp eða slys eru skráð á þessum vegarkafli og eru þau dreifð um veginn.

Gatnamót eru í miðri Lögbergsbrekkunni heim að húsum sem þar eru og eru þau óheppilega staðsett.

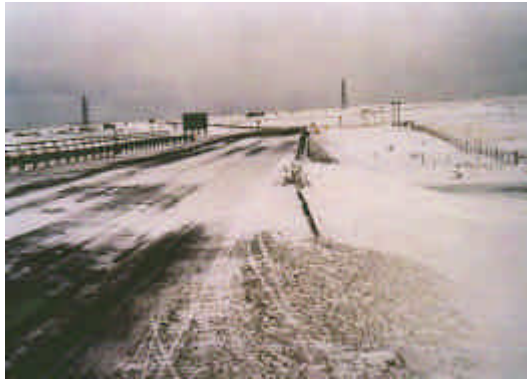
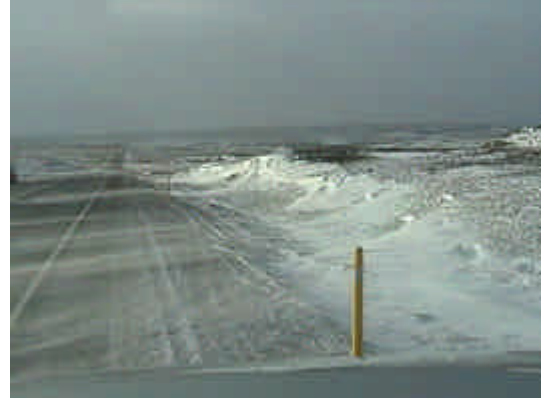
Sunnan og vestan vegarins við brúna á Hólmsá er landið grasi vaxið en norðan hans er landið að hluta til grasi vaxið en næst brúnni er lítt eða ógróið land. Stór tún eru við Gunnarshólma og langleiðina að Lögbergsbrekkunni norðan vegarins. Sunnan vegarins er graslendi að afleggjaranum við Gunnarshólma og þar fyrir austan eru mosavaxnir hraunhólar og graslendi á milli. Yfirborð lands í Lögbergsbrekkunni er gróið grasi en mórar eru þar einnig ásamt grýttum svæðum. Gamli vegurinn upp á brekkuna liggur skammt sunnan nýja vegarins í láginni.

Sunnan vegarins, vestan Hólmsár, geta plönin verið til vandræða því þau standa hærra en vegurinn. Brúin og leiðarar hennar eru hindrun sem hefur áhrif á skafrenning. Við gatnamót að Gunnarshólma og austur að gatnamótum við Silungapoll eru byggingar og önnur mannvirki sem draga að sér mikinn snjó. Í Lögbergsbrekkum er stutt út í skeringarveggi sem draga að sér snjó.

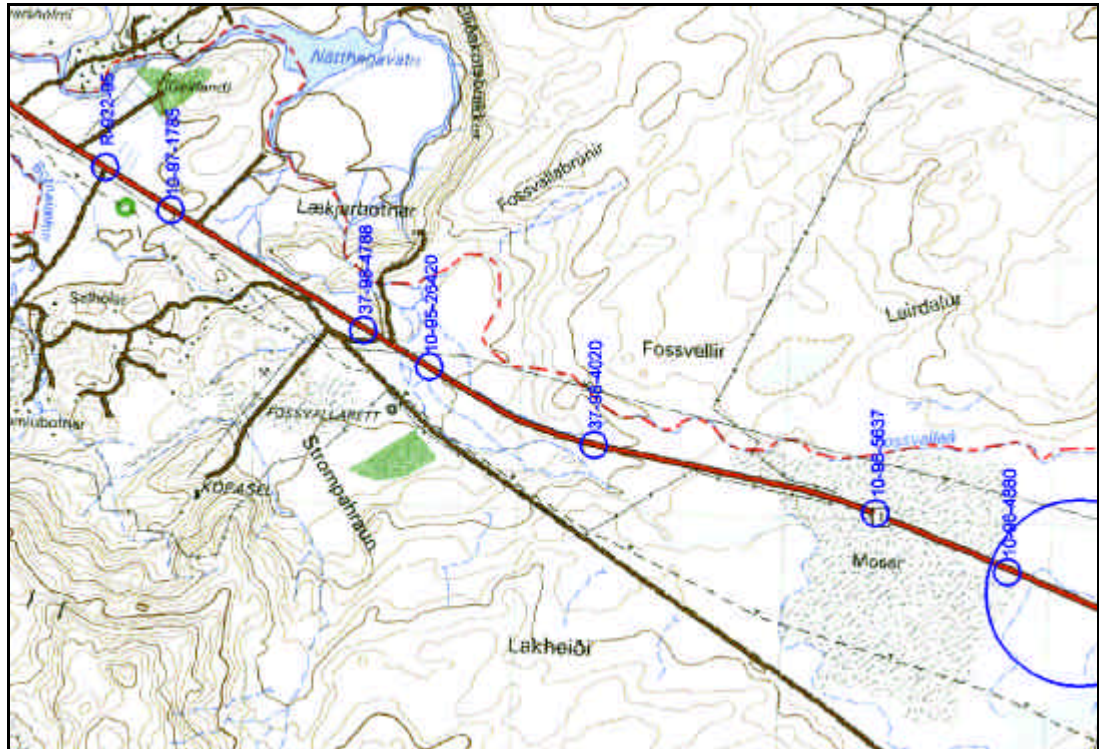
4.5 Suðurlandsvegur: Lögbergsbrekku að Sandskeiði

Á þessu svæði eru skráð fjögur vetrarumferðaróhöpp og eru þau dreifð um svæðið.

Á brekkubrún Lögbergsbrekku eru gatnamót til suðurs að leikskólanum Kópaseli sem þar er. Þau eru óheppilega staðsett m.t.t. sjónlengda og umferðaröryggi þar er ófullnægjandi.

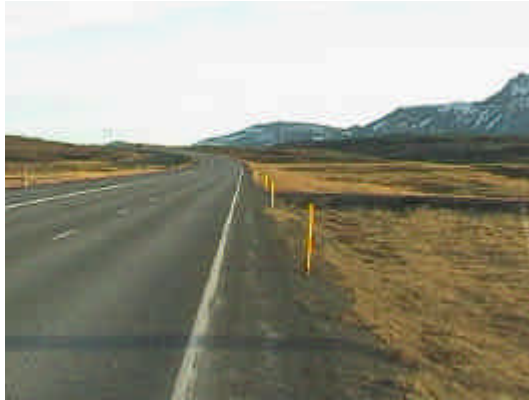
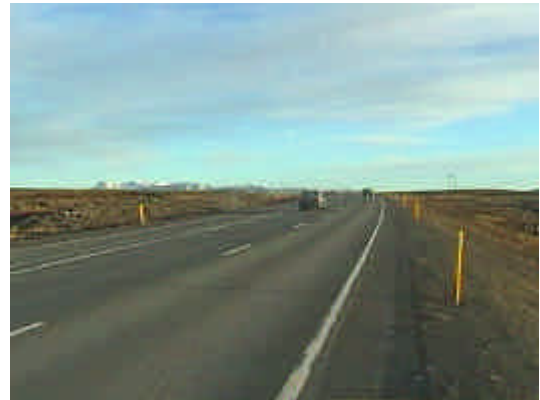
Áðurnefndir garðar mynda að vissu leyti hindrun við veginn sem skefur af. Efst í brekkunni við Sandskeið eru steinar skammt sunnan og norðan vegarins.

Vegurinn er að mestur byggður á fyllingum nema stuttur kafli áður en komið er upp á Sandskeið. Skammt ofan Lögbergsbrekknu eru fláar nokkuð flatir en þeir verða brattari þegar fylling hækkar. Í skeringum er vegrás V laga og með brattar hliðar. Efst í brekkunni er vegurinn í landhæð og ekki um fláa eða rásir að ræða.

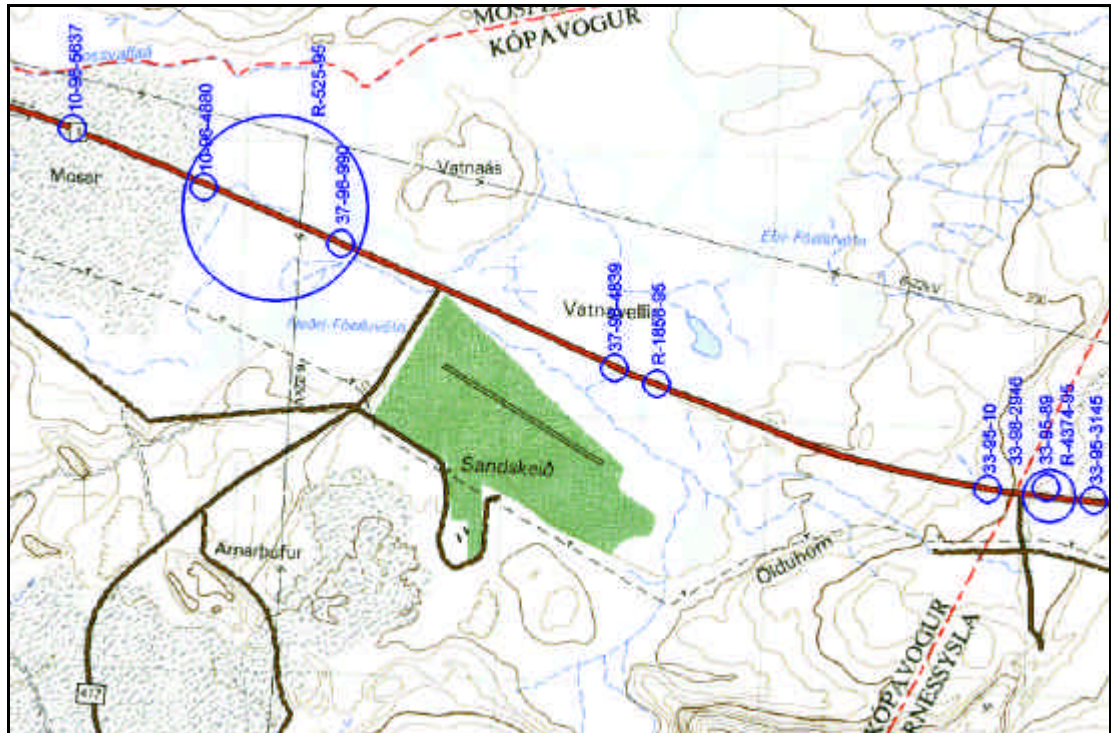
4.6 Suðurlandsvegur: Sandskeið að sýslumörkum

Á þessu svæði hafa orðið sex vetraróhöpp eða slys og eru þau dreifð um kaflann.

Skammt austan gatnamóta Bláfjallavegar er steypt ræsi undir veginn og er það ekki varið á nokkurn hátt með leiðurum og þar gæti orðið alvarlegt slys ef bifreiðar færu þar fram af.

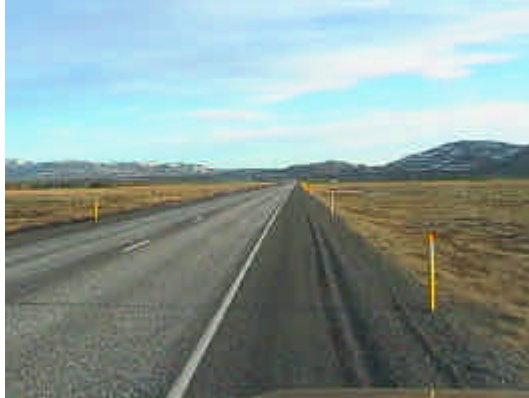
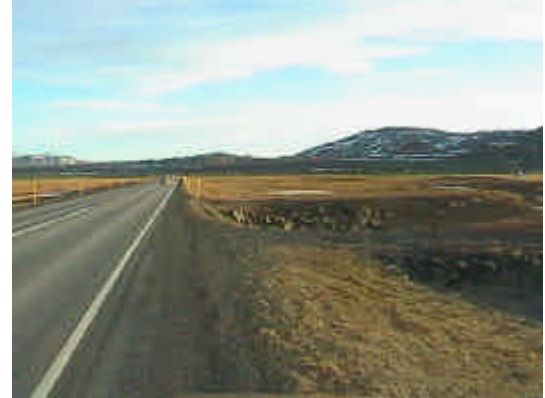
Vegurinn er að mestur byggður á fyllingum eða í hæð við landið. Halli fláa er líklega um 1:3 á flestum stöðum. Skarpari rásir vantar vestast á svæðinu.

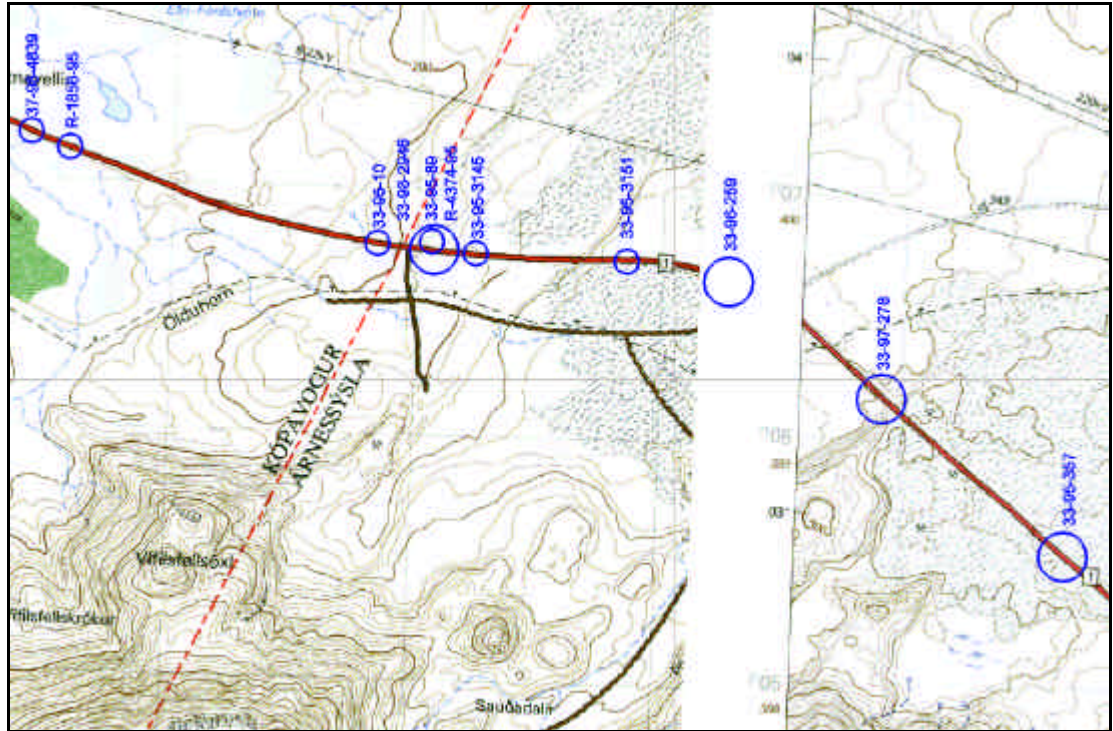
4.7 Suðurlandsvegur: Sýslumörk - Draugahlíðar

Á þessu svæði hafa orðið átta óhöpp eða slys. Flest óhöppin og slysin, eða fimm, voru við vestari skeringuna en eitt er skammt ofan við þá eystri og tvö voru annars staðar.

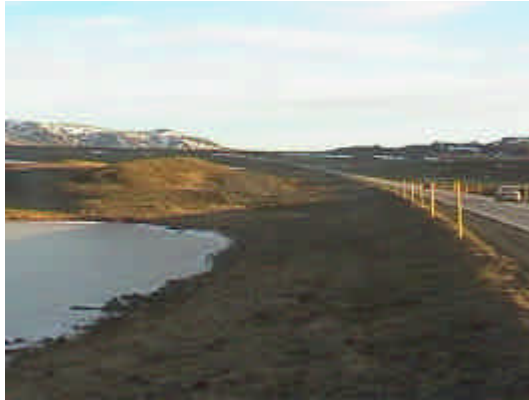
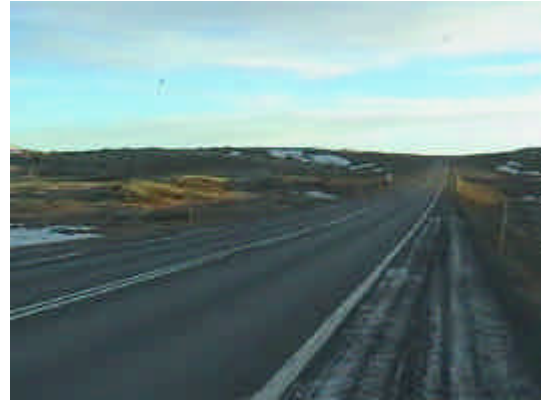
Á mestum hluta svæðisins ofan skeringanna er yfirborð landsins mosavaxið hraun og er það víða úfið. Næst veginum er land þó yfirleitt slétt vegna efnistöku.

Jarðvegsgarðar voru byggðir á melnum við neðstu skeringuna og efstu skeringuna. Þeir hafa verið mjög til vandræða á vetrum. Þar sem vegurinn liggur lágt í landinu er á nokkrum stöðum litlar eða engar vegrásir og sumstaðar er landið grýtt.

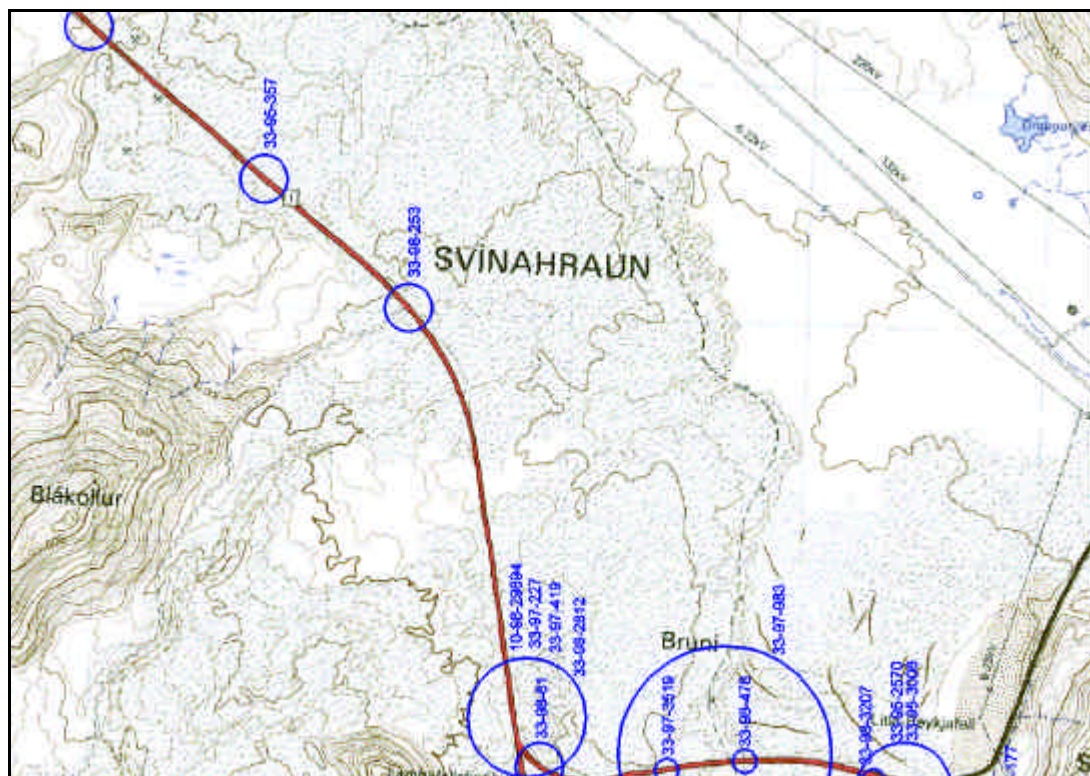
4.8 Suðurlandsvegur: Draugahlíðar – Þrengslavegur

Á þessum kafla hafa orðið alls átta óhöpp og slys og eru flest þeirra við gatnamót Þrengslavegar.

Mikill kostur væri að breikka vegrás við beygju í Svínahrauninu og endurbæta hæðarlegu norðan gatnamóta við Þrengslaveg. Þar er nauðsynlegt að auka sjónlengdir.

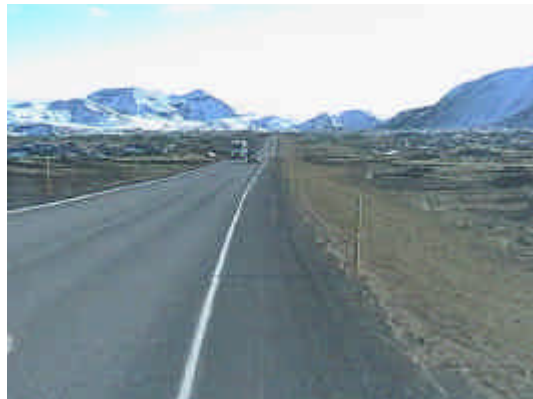
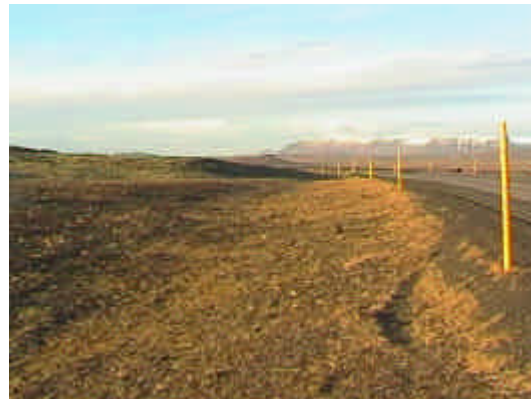
Vegurinn er víðast hvar töluvert upp úr landinu og eru fláar þar nokkuð flatir eða mjög flatir. Í beygjunni í Svínahrauni er hins vegar vegrásin lítil og stutt í holt sem er töluvert hærra en vegurinn.

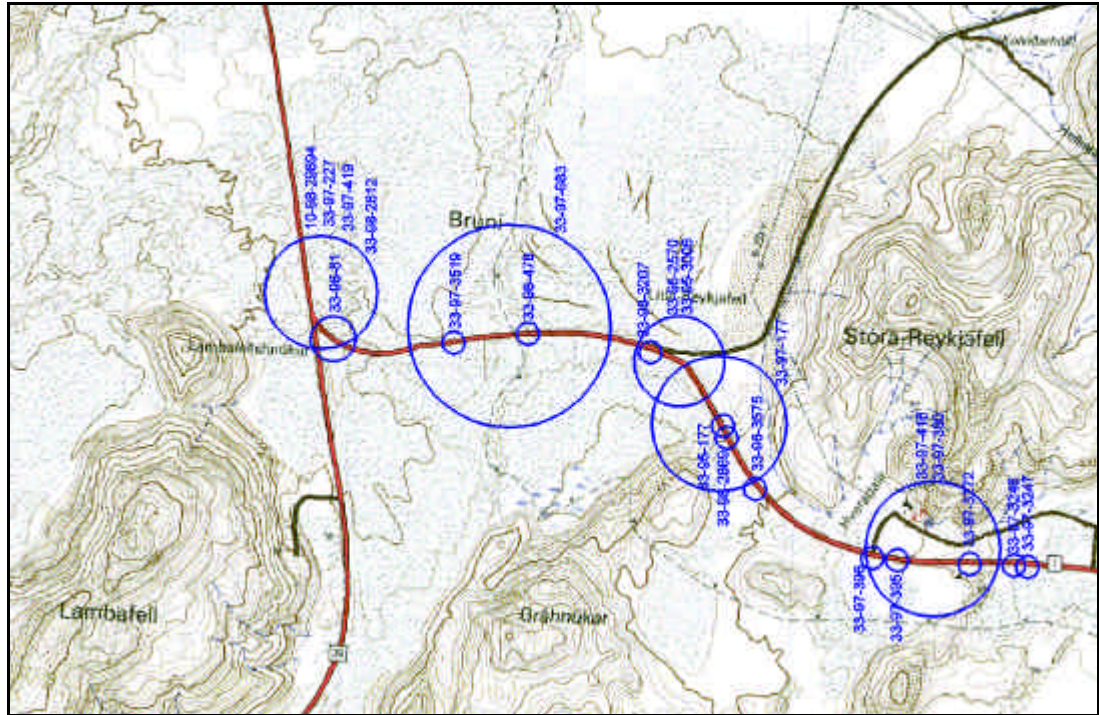
4.9 Suðurlandsvegur: Þrengslavegur – Hveradalabrekka

Á þessum kafla er skráð eitt vetrarumferðaróhapp.

Þverhalli vegarins í beygjunni er mikill og bratti vegfláa einnig. Í mikilli hálfu getur verið varasamt að stöðva í beygjunni því hætta er á því að bílar renni út af veginum.

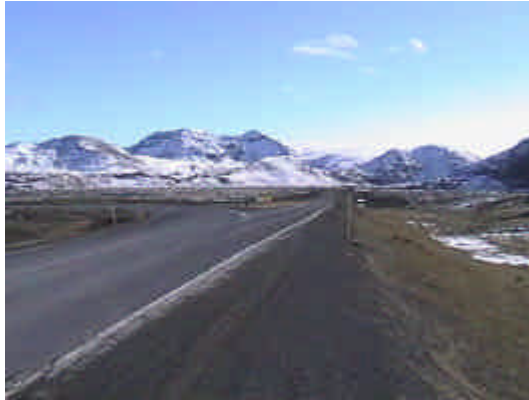
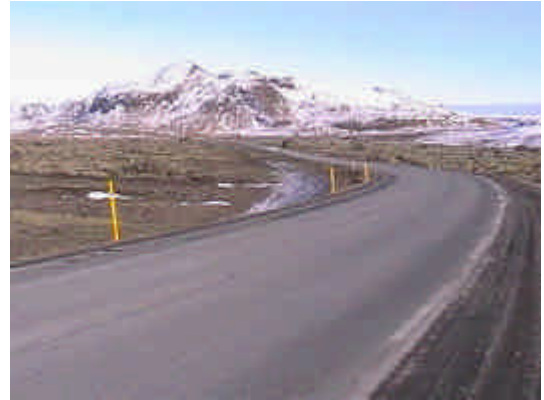
Vegfláar eru nokkuð flatir þar sem um fyllingar er að ræða. Brattastur er fláinn í enda beygjunnar við gatnamótin. Vegrás skeringa við beygjuna er 3-5 m breið og flái upp úr rásinni flatur eða um 1:3-1:4.

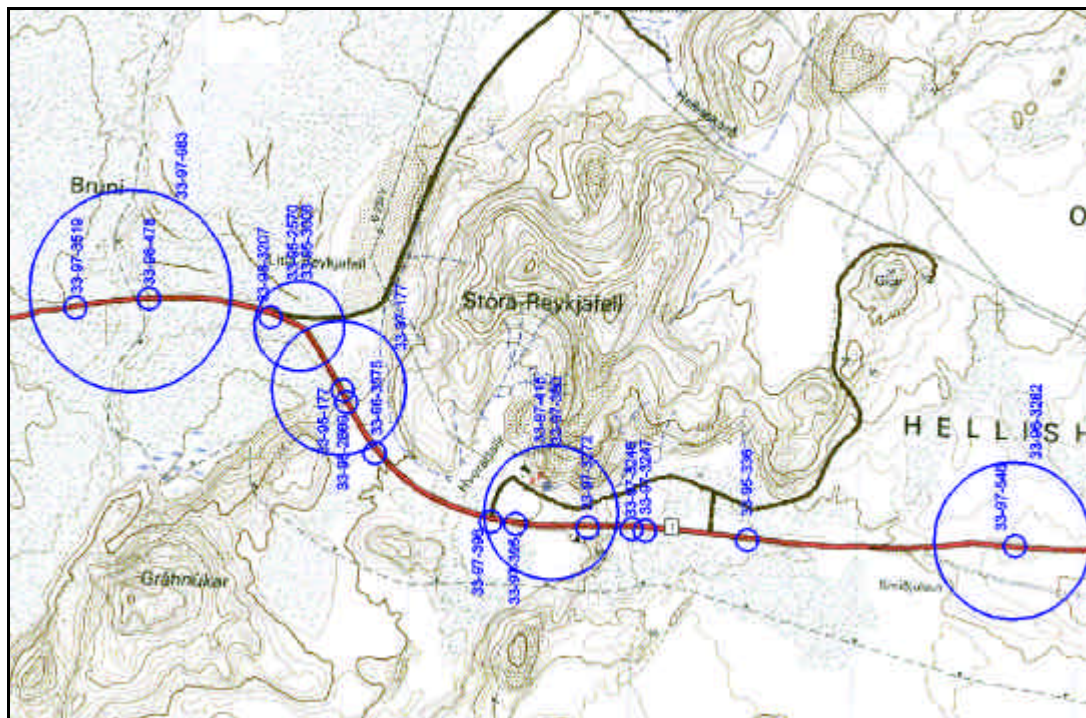
4.10 Suðurlandsvegur: Hveradalabrekka – Hellið

Fjórtán vetrarumferðaróhöpp og slys eru skráð í brekkunni frá beygjunni að skíðasvæði ÍR og upp fyrir efstu brekkubrún á heiðinni.

Þá er einnig umhugsunarvert hvort ekki sé rétt að reyna að standa enn betur að hálkuvörnum á þessum vegarkafli.

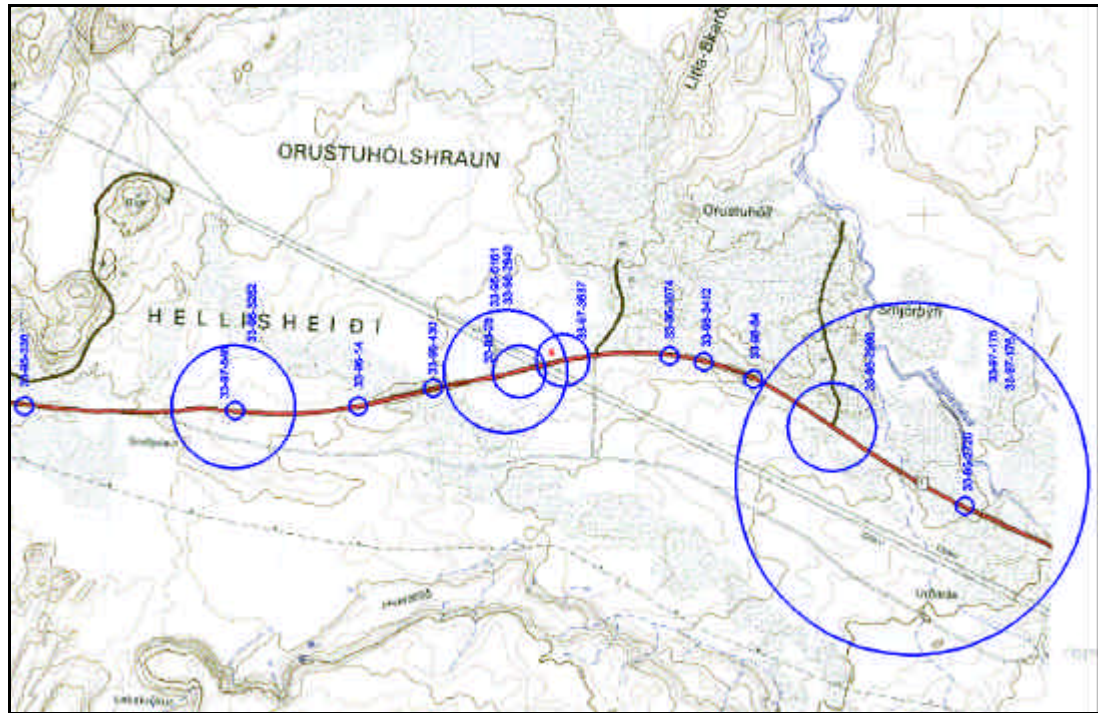
4.11 Suðurlandsvegur: Hellsheiði

Sextán vetrarumferðaróhöpp eða slys urðu á þessum kafla vegarins og eru þau dreifð um allan kaflann.

Miðað við þann mikla snjó sem safnast á heiðina á vetrum þá er vegurinn víða heldur lágt yfir landinu og vegfláar óþarflega brattir.

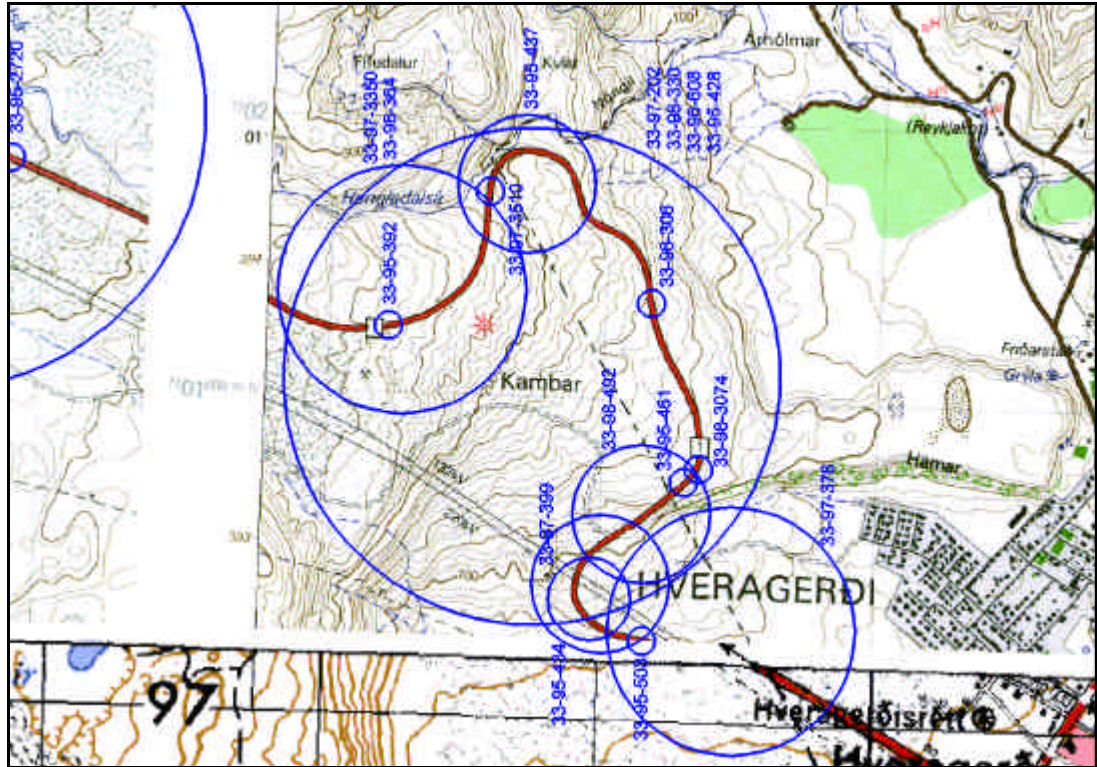
4.12 Suðurlandsvegur: Kambar

Sextán vetrarumferðaóhöpp eða slys eru skráð í Kömbunum og eru þau aðallega í efsta og neðsta hluta þeirra.

Ökumenn misstu stjórn á bifreiðunum vegna hálfu og í sumum tilfellum vegna hvassviðris. Lentu þeir framán á öðrum bifreiðum eða lentu út af veginum. Þá hafa vindhviður í stöku tilfellum velt bifreiðum.

Hugsanlegar endurbætur á legu vegarins (með færri og stærri beygjum og minni bratta) niður af heiðinni mun að öllum líkindum krefjast verulegra skeringa í land og fyllinga. Áður en að slíkri stórförum kemur er hægt að bæta nokkuð núverandi veg með ódýrum aðgerðum. Nauðsynlegt er að breikka verulega vegrásir ofan vegarins og neðan hans væri víða hægt að gera fláana flatari a.m.k. næst veginum þannig að flytja megi leiðara utar eða jafnvel fjarlægja þá. Með því móti ætti snjór og kóf að minnka og þar með umferð að verða greiðari. Einnig þarf að kanna hvernig hægt er að standa enn betur að hálkuvörnum á þessum kafla vegarins því hann er víða brattur við krappar beygjur.

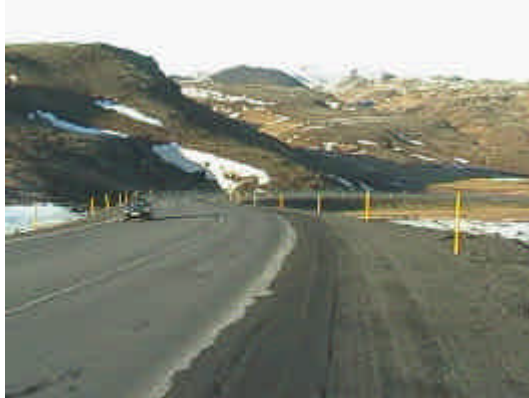
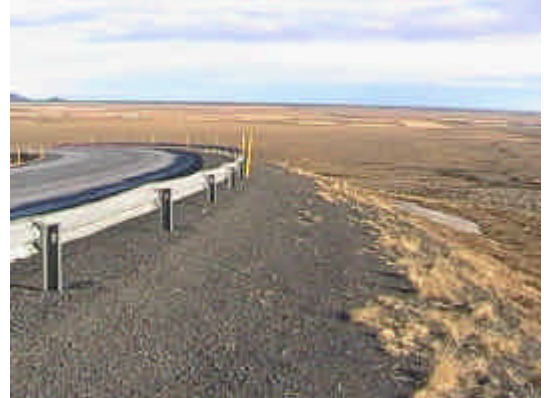
Þar sem vegur er í skeringu ofan vegar er fláinn yfirleitt flatur og stuttur en að neðan er hann yfirleitt brattur .

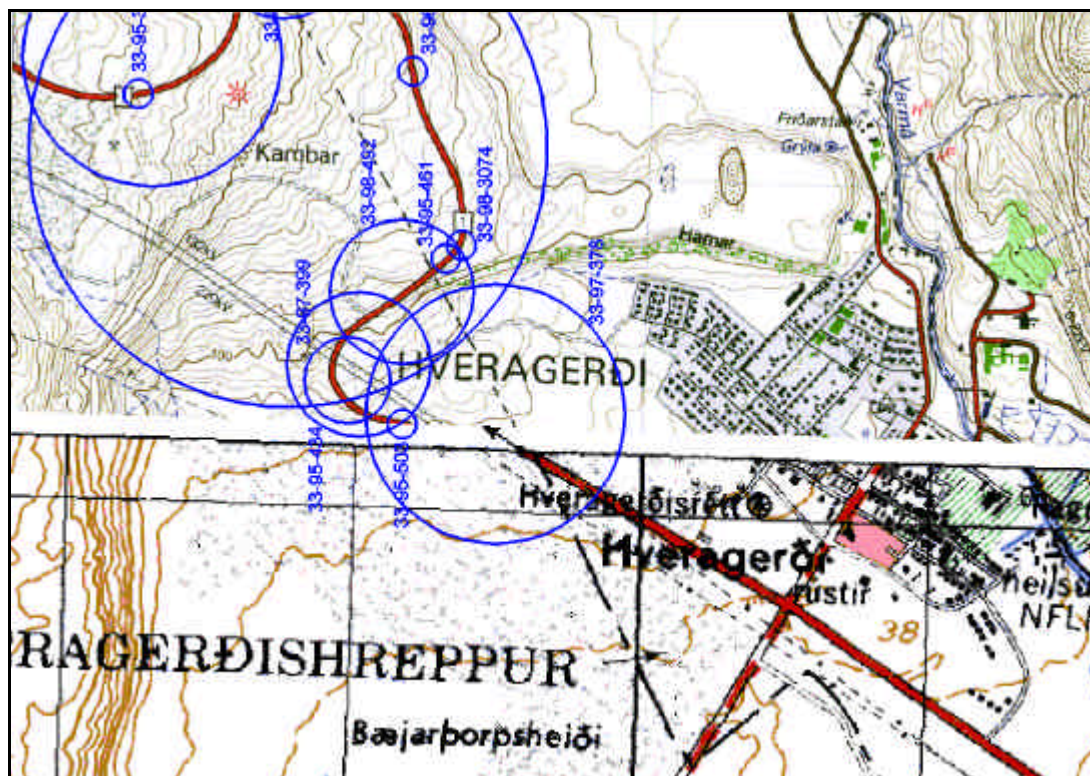
4.13 Suðurlandsvegur: Kambar að hringtorgi

Eitt umferðaróhapp eða slys eru skráð á þessu kafla vegarins.

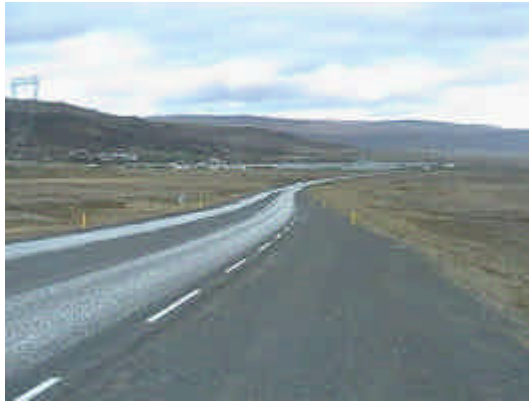
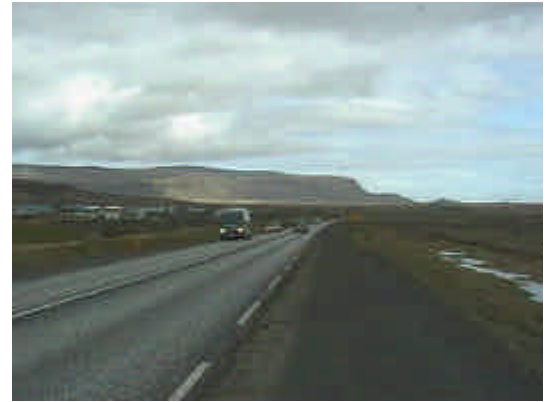
Almennt eru fláar flatir nema helst við hringtorgið. Við skeringuna hjá háspennumöstrunum er vegrásin lítil og fláar flatir.
