# Útskiptanlegar brúalegur

## Rannsóknarverkefni

Mars 2015

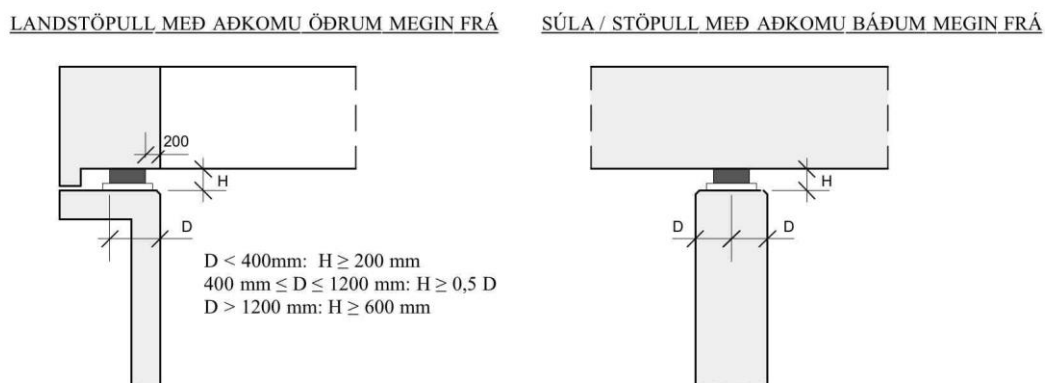
Mynd 1 – föst lega: Krafa um fría hæð við legur

Á mynd 1 er dæmi úr [Reglum um hönnun brúa](#) um tilvik, þar sem aðkoma er að legu frá einni hlið. Hæðin H er háð dýptinni D og krafa um hæðina H er metin sérstaklega í burðarvirkjum með legum með miklar hreyfingar.

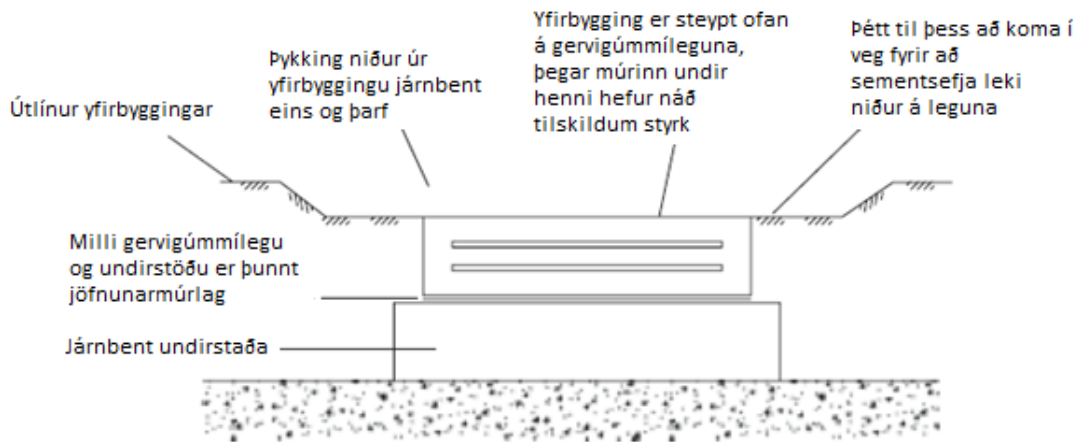
Mynd 2 – lega úr gúmmíkenndu efni á steiptum og járnbentum stalli

Eftirfarandi myndir eru settar fram í [ICE \(Institution of Civil Engineeres\) Manual](#)<sup>(14)</sup> og eiga að sýna eðlilegan frágang lega úr gervigúmmíi (e: elastomeric bearings). Ábendingar eru um nægjanlegt rými fyrir lyftibúnað og að múrlög eigi að vera þunn enda er burðargeta ójárnþents múrs veikari en bentrar steypu.

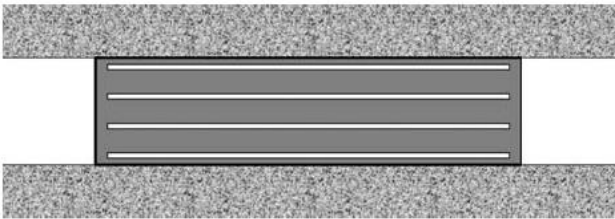
Mynd 31 - snið í gegnum stálbenta brúalegu úr gervigúmmíi, sem er ekki undir álagi

Á mynd 31 úr skýrslunni er sýnt snið í gegnum stálbenta gervigúmmílegu, sem er ekki undir álagi og mynd 32 snið í gegnum gervigúmmílegu sem er undir álagi, sem leiðir til að gúmmíð bungar hóflega (takamarkað) út milli stálstyrkingarplatananna.

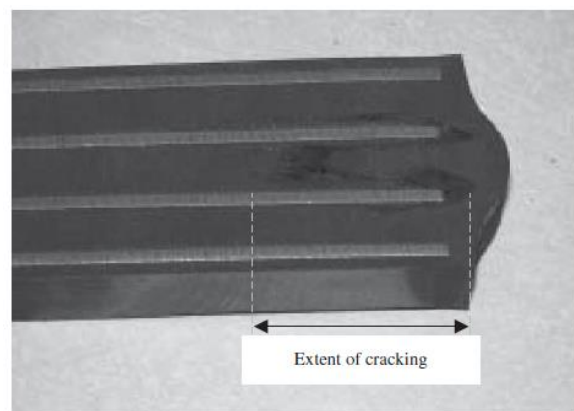
Á myndum 33 og 34 úr skýrslunni er sýnt snið í gervigúmmílegu þar sem hefti milli bendilags og gervigúmmís er farið að gefa sig.

Mynd 34 - skersprunga þrengist inn í gervigúmmíð

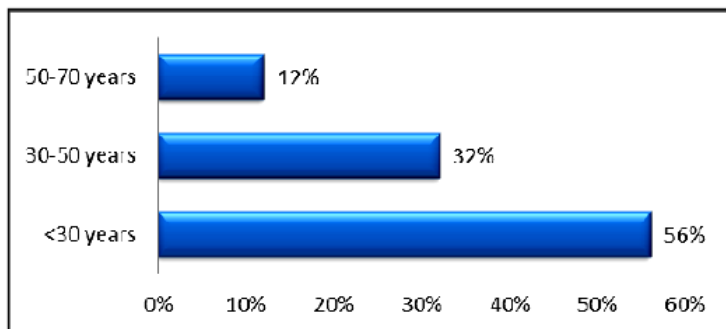
Mynd 35 - líftími lega, sem hefur þurft að skipta út

Líftími 46 lega, sem skipta þurfti út kemur fram á mynd 35 óháð legugerð:

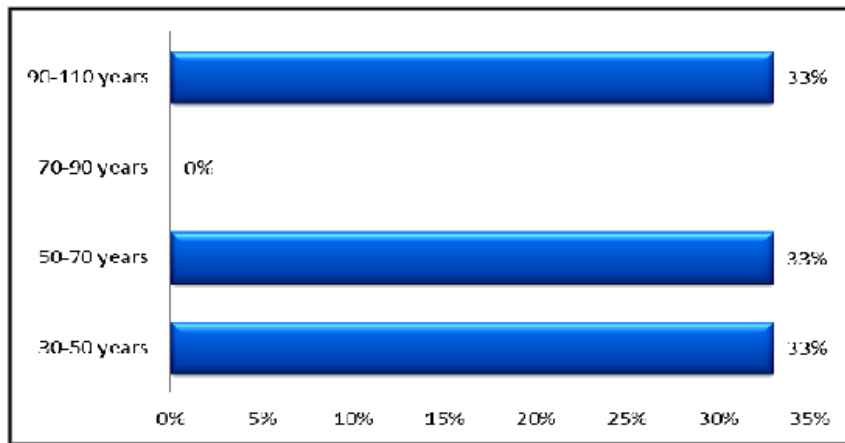
Mynd 36 - meðalnýtingatími brúalega, sem stefnt er að af hálfu leguframleiðendanna sjálfra

Til samanburðar er mat leguframléiðenda á líftíma lega, sem þeir framléiða, sjá mynd 36:

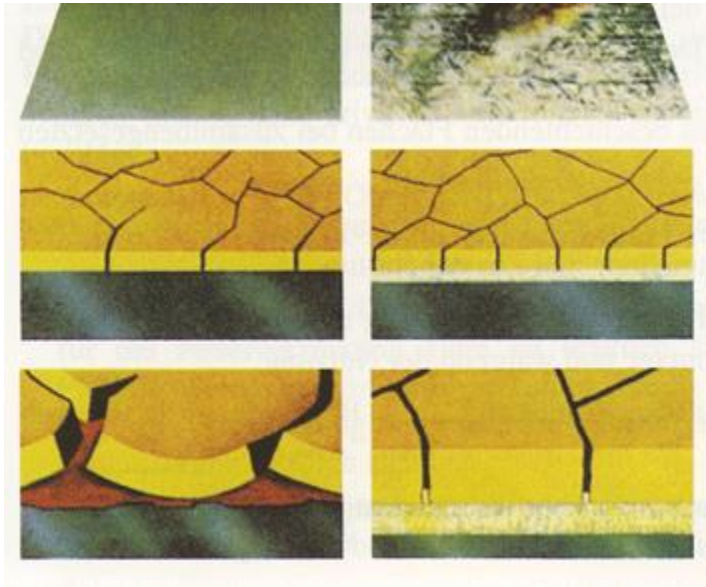
**Mynd 37**

Undir myndinni á heimasíðunni segir að um skematíska framsetningu sé að ræða, sem sýnir vinstra megin hvernig mikró sprungur í málningarlagi á stáli verði til þess að lagið undir ryðgi og flagni. Hægra megin er hins vegar málningarlaga á heitsínkhúðuðu efni og mikró sprungur sem myndist í því fyllast af tæringar efnum (e: corrosion products) úr sínkinu, en rúmmál þess er minna heldur en ryðs frá stáli og veldur ekki flögnun málningarlagsins.
