Úttektir á klæðingum

- Áfangaskýrsla 1 -

Gunnar Bjarnason, Haukur Jónsson og Pétur Pétursson

Júní 2012

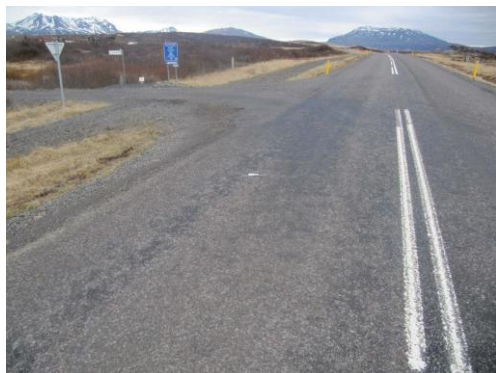
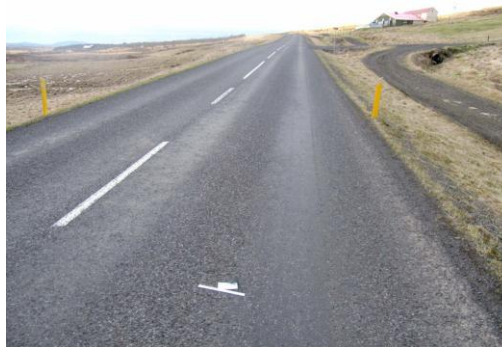
Næst er skoðaður kafli á **Laugarvatnsvegi 37-04 austan við Reykjabraut** með 5,5% repju og áreyrarmöl úr námu við flugvöll. Allur kafllinn er metinn bindiefnisríkur, en það er mikið bik í yfirborðinu nokkuð víða, sérstaklega í hjólförnum og ætti hugsanlega að túlka þetta sem blæðingu. Gatnamótin að Reykjaskógi eru sérstaklega feit. Spurningin hvort blæðing hafi átt sér stað á nokkuð heitum degi daginn áður en þessi athugun er gerð eða hvort þarna er um eldri blæðingu að ræða? Á tveimur stöðum á þessum kafla eru stuttir kaflar sem hafa verið yfirlagðir vegna þess að það hefur verið skipt um ræsi undir veginum en þeir eru ekki merktir sérstaklega inn.

Myndin til vinstri sýnir að steinefni hefur greinilega losnað upp þar sem umferð kemur krappt inn á kaflann frá Reykjaskógi. Einnig sést á myndinni að greinilegt steinlos hefur átt sér stað í ytra hjólfari á akrein í átt að Laugarvatni. Myndin til hægri sýnir hins vegar hjólför annars staðar á kaflanum sem eru verulega bindiefnisrík, svo glampar á þau. Ekki er ólíklegt að steinlos hafi átt sér stað í hjólförum fyrsta veturinn (líkt og við gatnamótin að Reykjaskógi) og að bindiefnisríka klæðingin gæti stafað af steinefnaskorti í yfirborði, frekar en því að bindiefni hafi blætt upp úr steinefninu.

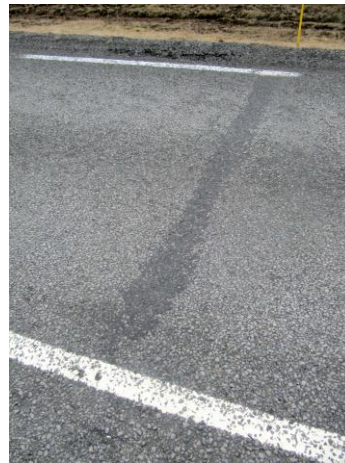
skemmdir í kringum þá. Spurning hvort þarna hafi orðið steinlos fyrsta veturinn, en það er ekki vitað. Þessi klæðing endar rétt austan við Laugarvatnsafleggjarann og er mikið álag við afleggjarann að Laugarvatni og þar er mikið steinlos og bik í yfirborði. Teknar myndir af feittum blettum í hægra hjólfari við 6784. Við stöð 5850 á er steinlos á þverskeytum í hægra hjólfari sem voru teknar myndir af og skráð.

Myndin til vinstri sýnir feitan blett á milli hjólfara sem erfitt getur verið að útskýra, nema með því að steinefni hafi losnað upp fyrsta veturinn og því skíni í bert bindiefnið. Myndin til hægri sýnir þverskeyti þar sem mistekist hefur að dreifa nægilegu bindiefni við útlögn á færuskilum. Slíkar skemmdir voru þó ekki algengar við úttektirnar 2011.

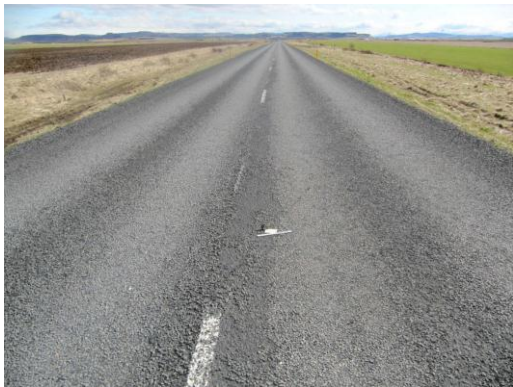
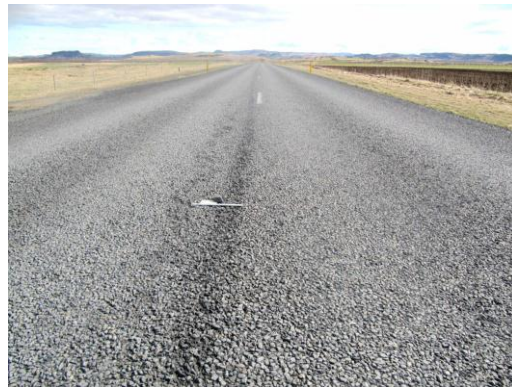
Næst er skoðað á **Skeiðavegi, 30-02 og 30-03** en þarna skiptast á kaflar með repju og lýsi. Teknar myndir á 30-02 við 5350. Þar virkar klæðingin mjög bindiefnisrík og þjöppuð í hægra hjólfari hægri akreinar en ekki á vinstri helmingi vegarins. Á milli hjólfara er klæðingin hrjúfari og steinefnin standa meira upp úr bikinu heldur en í hjólförinum. Þannig að þetta er skráð að hluta til bindiefnisrík klæðing þar sem bikið er í yfirborði vegarins. Eflaust er eitthvað steinefnaslit í hjólförinum en steinar eru ekki mikið kurlaðir, minna en 10% kurlaðir og raunar bara örfá %. Yfirborðið er nokkuð hrjúft. Við stöð 5869 eru greinileg skil og þar eru bæði hjólförin á báðum vegarhelmingunum feit en síðan hrjúfara á milli hjólfara. Skilin eru einungis á vinstri vegarhelmingi þannig að slitlagið hefur greinilega breyst yfir í að vera samskonar efni eins og var bara á hægri vegarhelmingi þarna vestanvið. Við stöð 6654 eru mjög greinileg skil þvert yfir veginn. Framan við þessi skil er klæðningin ekki eins bindiefnarík og er metin 10-20% bindiefnisrík í hjólförum en var áður metin með 30-40% bindiefnisrík. Á kaflanum framundan er svolítið steinlos á litlum blettum. Við 6876 eru skil og þar framán við er mun meira steinlos á hryggjum, milli hjólfara og á miðjunni, metið 10-20% og klæðingin er ekki eins feit í yfirborði og áður. Teknar myndir við stöð 6910. Vestan við 7612 tekur við kafli sem er með lýsi. Þarna er líka steinlos en mun minna en á kaflanum á undan en það hefur sömu einkenni, sem sagt steinlosið er á hryggjunum bæði á miðjunni og á milli hjólfara. Steinlosið er sett minna en 10% á þessum kafla en er líklega bara örfá % og það er mest á álagsblettum þar sem plógur hefur skafið steinana af. Klæðingin er áfram svona fínhrjúf. Við stöð 8516 eru aftur skil og þar framán við er aftur 7% repja í klæðingunni, en lítinn mun að sjá á þessum kafla og þeim á undan. Skráður áfram með nokkur % steinlos. 02 kaflinn í heild sinn fær ekki meira en 5 í áferðareinkunn, þar sem hann er dálítið hrjúfur að keyra hann.

Hér skal áréttað að ekki er að sjá marktækan mun á lýsiskaflanum og repjuköflunum sitt hvoru megin, allir frá 2010. Í öllum tilfellum er nokkuð steinlos á hryggjum.

Myndin vinstra megin sýnir fyrri repjukaflann og myndin hægra megin sýnir lýsiskaflann. Greinilegt steinlos er við saum og einnig á milli hjólfara í báðum tilfellum, en hjólför eru í fínu lagi.

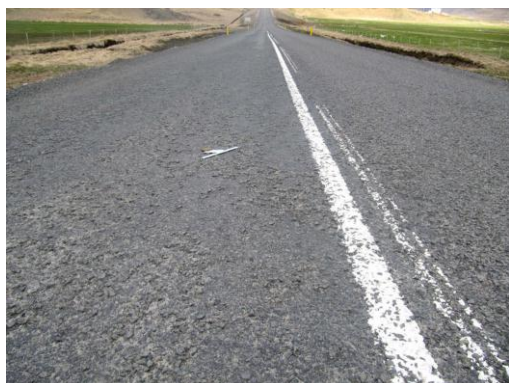
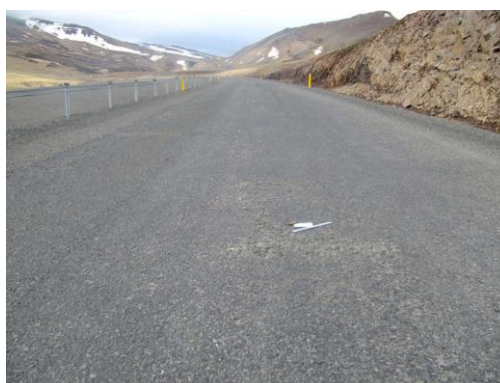
Myndir teknar á kafla 60-01 Þróskuldum.

Næst eru skoðaðir kaflar á **Djúpvegi á Þróskuldum 61-01**. Þetta eru 2 kaflar, sá fyrri er liðlega 2ja kílómetra langur repju kafli, með 7% repju. Á fyrstu 550 metrunum er verulega mikið steinlos og flögnun, metin 10-20% hvort fyrir sig en þar framan við minnkar steinlosið verulega og þar er ekki flögnun á nokkuð löngum kafla. Steinlosið er mest á miðjunni og milli hjólfara en það er líka um allt þversniðið. Við stöð 2320 eru kaflaskil, en þar austan við tekur við þunnbikskafli. Teknar myndir við stöð 2340 en þarna er verulega mikil flögnun og steinlos. Þar sem myndirnar eru teknar er flögnunin nánast algjör. Það er sett meira en 40% flögnun og meira en 40% steinlos á kaflann, sem er hámark, en flögnunin er orðin 70-80%. Flögnunin og steinlosið samanlagt fer á köflum upp í nánast 100% í þversniðinu á þessum kafla. Það eru nokkuð langir kaflar, t.d. við stöð 3870 þar sem flögnun og steinlos er nánast algjört. Við stöð 4379 eru bæði klæðingarlögin farin og burðarlagið er bert á um 5 m löngum kafla þvert yfir veginn. Inn á milli er þessi flögnun minni, en alls staðar yfir 40%, steinlos og flögnun. Teknar myndir gegnt stóru skeringunni þar sem að efnið var tekið í klæðinguna við stöð 4510. Þar sem myndirnar eru teknar, er nánast ekkert eftir af efra lagi klæðingarinnar. Það voru teknar myndir af yfirborði vegarins, bæði þar sem efra lagið er flagnað af og líka í áttina þar sem það er minna flagnað af til vesturs. Einnig teknar myndir af skeringunni en þarna er heilmikið rautt millilag undir því lagi sem væntanlega hefur verið notað. Spurning hvort rauða millilagið hafi smitast inn í klæðingarefnið. Við stöð 6418 verða algjör skil, fram að því er næstum því allt efra lagið farið en það er mun minna steinlos þar fyrir framan. Við stöð 7744 eykst steinlosið aftur og þar kemur inn meiri flögnun. Kaflarnir á Þróskuldum eru lagðir á tímabilinu frá 2/7 til 13/7 og var veður yfirleitt sæmilegt, hitastig um 8-10°C, oft nokkuð hvasst og stöku rigningaskúrir suma dagana.

Myndin vinstra megin sýnir talsvert steinlos á fyrsta hluta repjukafans, en hann skánar þegar komið er lengra frá vegamótunum. Myndin hægra megin sýnir hvítspíraakafann þar sem hann er einna verstur, en hér er nánast ekkert eftir af seinna lagi klæðingarinnar.

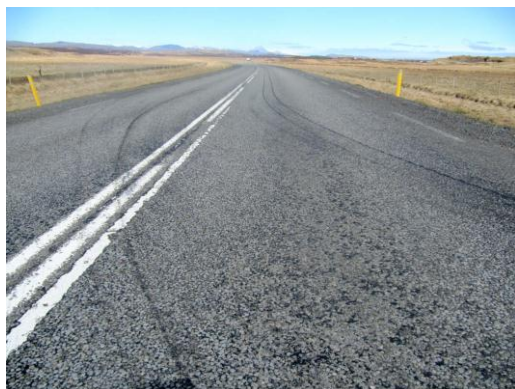
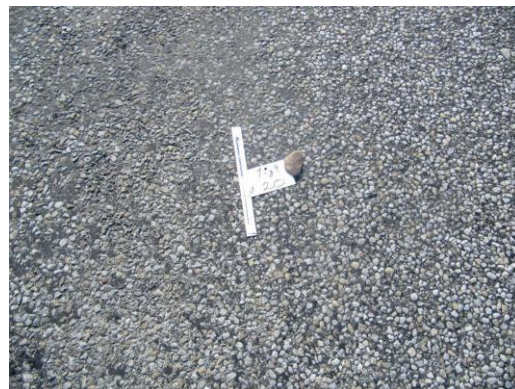
Næst er tekinn samfelldur kafli, sem nær yfir **2 vegnúmer á Hringvegi, á 1-G8 frá 8300 til 8600 og 1-G9 0 til 1512**. Þetta er 11/16 steinefni frá Hólabrú og 5,5% repju á báðum köflunum. Teknar myndir við gatnamót Hvítárvallarvegar þar sem kaflamörkin eru og eru myndirnar merktar G9-st.20. För sem sjást á myndunum eru greinilega eftir læst dekk á bíl sem hefur ýft upp bikið. Bikið er alls staðar mjög mjúkt á köflunum. Við gatnamót Hvítárvallarvegar hefur greinilega orðið talsverð blæðing, en almennt þarf að fá upplýsingar um blæðingu á þessum vegum frá verkstjórum. Bikið er alveg í yfirborði og yfirborðið mjög dökkt inn á milli og klæðingin er sérstaklega bindiefnisrík í hjólförunum en líka í hryggjum á milli hjólfara. Steinlosið er ekki meira en nokkur %, en er sett í minna en 10%.

Hér er dæmi um kafla með 5,5 % repju og föstu viðloðunarefni frá 2009 sem er í mjög góðu lagi, en samt talsvert bindiefnisríkari í yfirborði en kaflinn á undan.

Myndin vinstra megin sýnir að hjól þungs farartækis hafa ýft upp bindiefnið svo jaðrar við blæðingu. Hægra megin sést að yfirborðið er allt mjög bindiefnisríkt.

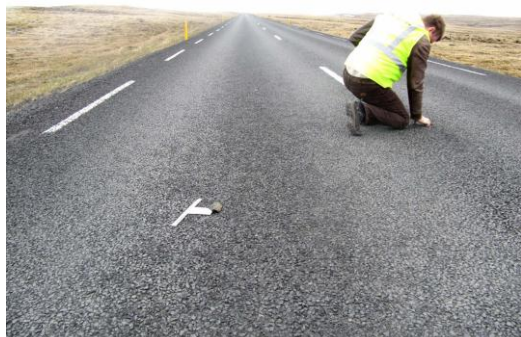
Næst er skoðaður langur **kaflí á 1-J1** og hann er yfirlagður að stöð 2150 og skráningin hefst þá þar. Kaflinn skiptist í 2 kafla, fyrst 5,5% repja frá 2009 og svo 7,5% repja frá 2010. Steinefnið í báðum köflunum er 11/16. Það virðist vera röng skráning af steinastærð í þessum fyrri kafla vegna þess að stöð 4330 er 8/11 efni og sá kaflí virðist vera með meira af steinlosi og flögnun heldur en kaflinn í framhaldinu sem er líklega 11/16 efni. Teknar myndir á báðum köflunum þarna við skilín. Þessi kaflí, það er að segja 8/11 kaflinn er skráður með 10-20% steinlos og 10-20% flögnun og þarna er líka eitthvað niðurbrot steina og einnig eru holur á veginum, alveg niður úr báðum lögunum en þær eru ekki nema á 2 eða 3 stöðum. Það er áberandi að bæði flögnunin og steinlosið eru á hryggjunum á milli hjólfara en ekki í hjólförunum. Kaflinn fær áferðareinkunn 6, en 11/16 kaflinn, hann er talsvert öðruvísi, þar skráum við ekki flögnun en þar er hins vegar nokkuð steinlos og er það metið 10-20%. Norðan við stöð 7105 er áfram 11/16 efni en þetta er kaflí sem var lagður árið 2010. Ákveðið að meta steinlos yfir allt yfirborðið minna en 10%. Þetta steinlos er bundið við miðhrygg og á milli hjólfara. Kaflinn lítur vel út að öðru leyti og nánast engar skemmdir að sjá.

Hér er annað dæmi um kafla með 7,5 % repju og fljótandi viðloðunarefni frá 2010, sem sagt seinni kaflinn, sem er í mjög góðu lagi, en ekki eins bindiefnisríkur og fyrri sambærilegur kaflí. Hins vegar er nokkuð steinlos á miðhrygg og á milli hjólfara, þó ekki eins mikið og á köflunum á Suðurlandi, sem sagt á vegi 30-02, 30-04 og 32-01.

Myndirnar sýna góða áferð, en nokkuð steinlos á miðhrygg og á milli hjólfara.

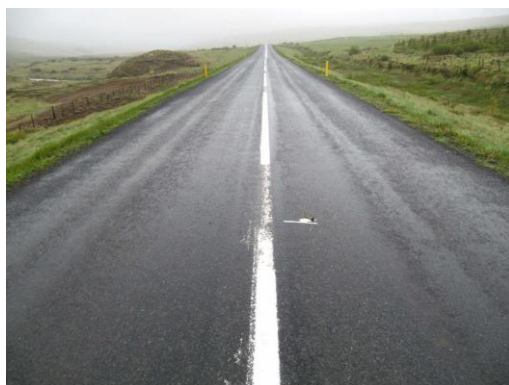
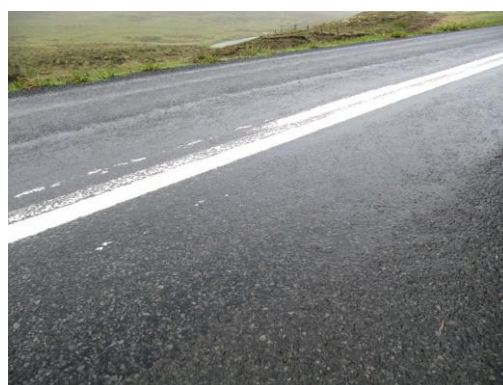
Næst er skoðaður **kafla á 1-Q8** sem er lagður 2009 og er úr 8/16 steinefni frá Presthvammi og 7% repju. Það er einnig erfitt að meta þennan kafla vegna þess hvað hann er blautur og líka það að hann er frá 2009. Steinlosið er metið 10-20% og það virðist á fyrri helmingi kaflans vera talsvert mikið bundið við miðjuna og þá er spurning hvort þar sé um saumskemmd að ræða. Það er erfitt að meta hversu mikið steinlosið hefur verið á þessum kafla og þarf að fá upplýsingar um það hjá þeim sem að hafa eftirlit með veginum.

Myndirnar sýna, þótt blautt sé á, að verulegt steinlos hafi líklega átt sér stað, og þá að öllum líkindum veturinn 2009/2010. Alla vega sést mjög greinilega í eldri vegmerkingar sem ættu þó ekki að sjást ef ekki hefði átt sér stað steinlos á einhverju stigi.
