VEGAGERÐIN

## Lagfæring slysastaða á Norðurlandi og Austurlandi

Maí 2002  
Bergþóra Kristinsdóttir Línuhönnun hf.  
Haraldur Sigþórsson Línuhönnun hf.  
Rögnvaldur Jónsson Vegagerðin

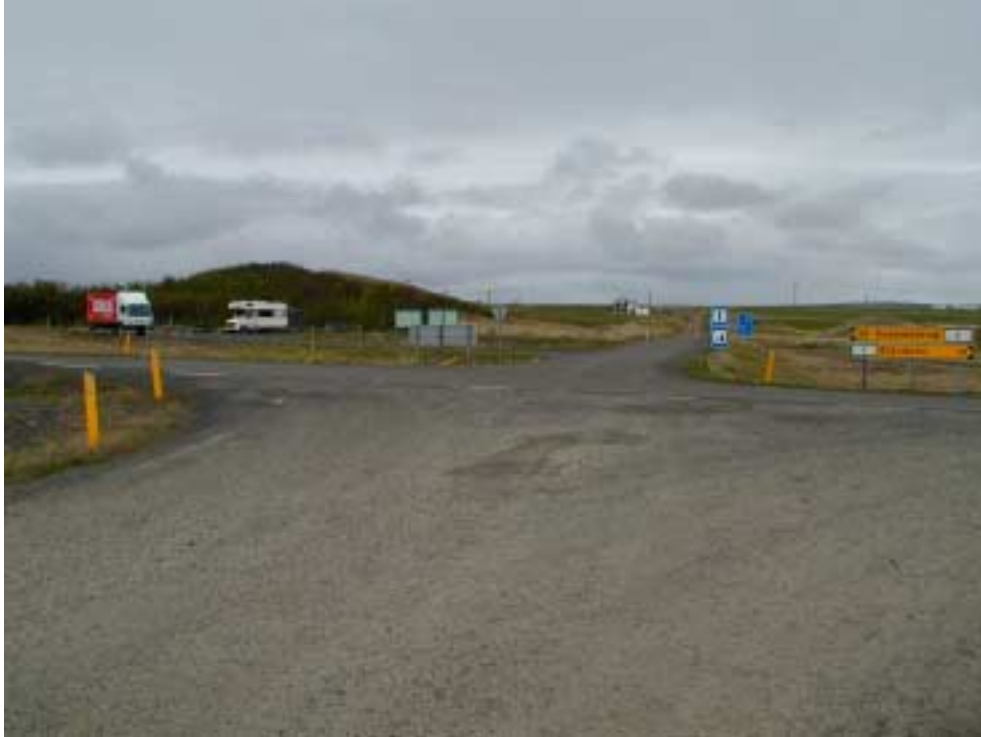
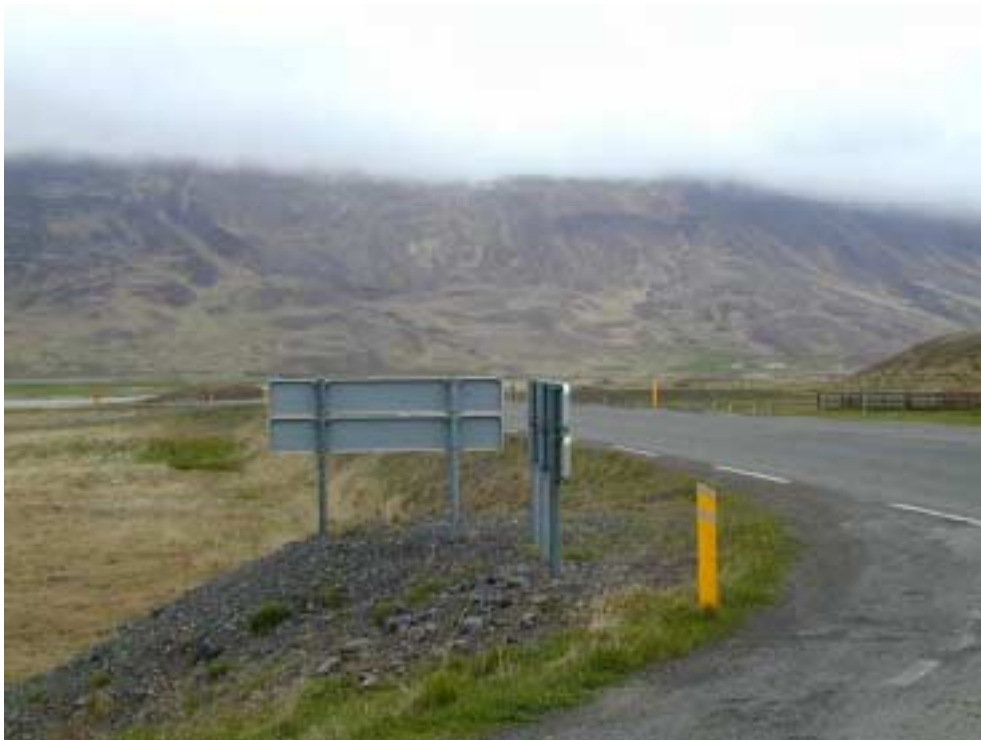
**Mynd 19. Norðurlandsvegur við Vatnsdalsveg og Þingeyrarveg, horft frá Vatnsdalsvegi til norðurs eftir Þingeyrarvegi.**

**Mynd 20. Norðurlandsvegur við Vatnsdalsveg og Þingeyrarveg, horft frá Þingeyrarvegi austur eftir Norðurlandsvegi.**

Áningarstaður við vegamótin er ekki merktur með fyrirvara. Skilti við vegamótin skyggir á útsýni til norðurs frá Þingeyrarvegi.

Áningarstaður er við vegamótin en það þarf að láta ökumenn vita með meiri fyrirvara að framundan sé áningarstaður. Laga þarf staðsetningu skiltisins en gera þarf einnig meira úr gatnamótunum, t.d. með yfirborðsmerkingum.

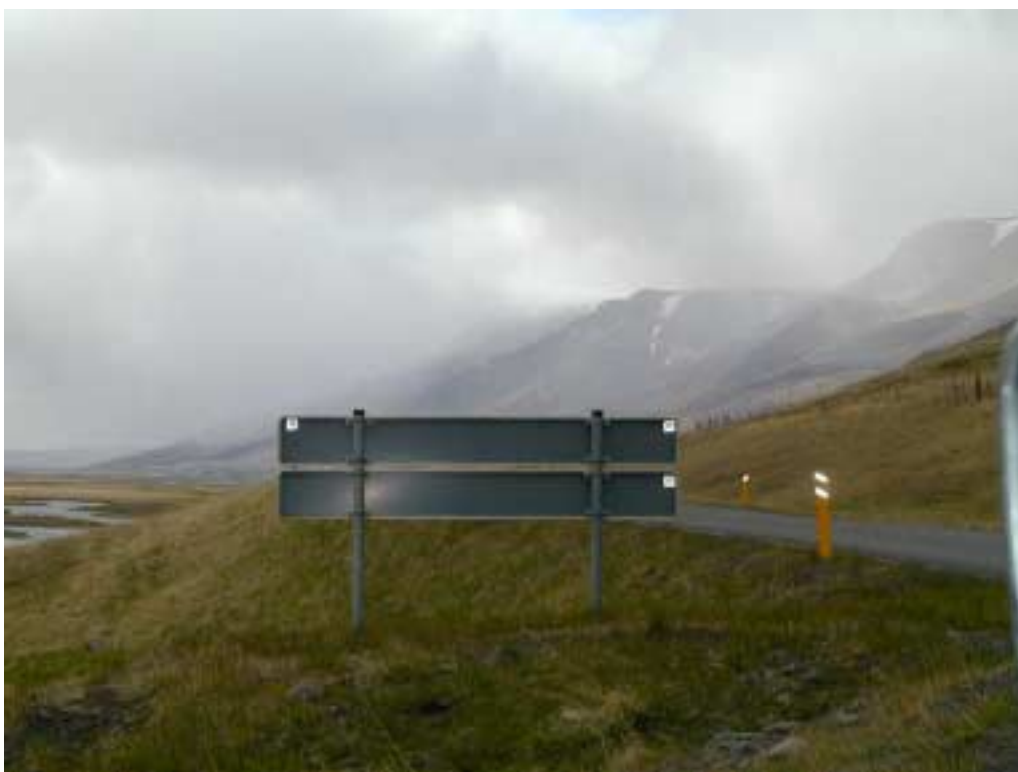
**Mynd 28. Svínvetningavegur við gatnamót að Norðurlandsvegi, horft til norðurs eftir Norðurlandsvegi. Skilti skyggir á útsýni.**

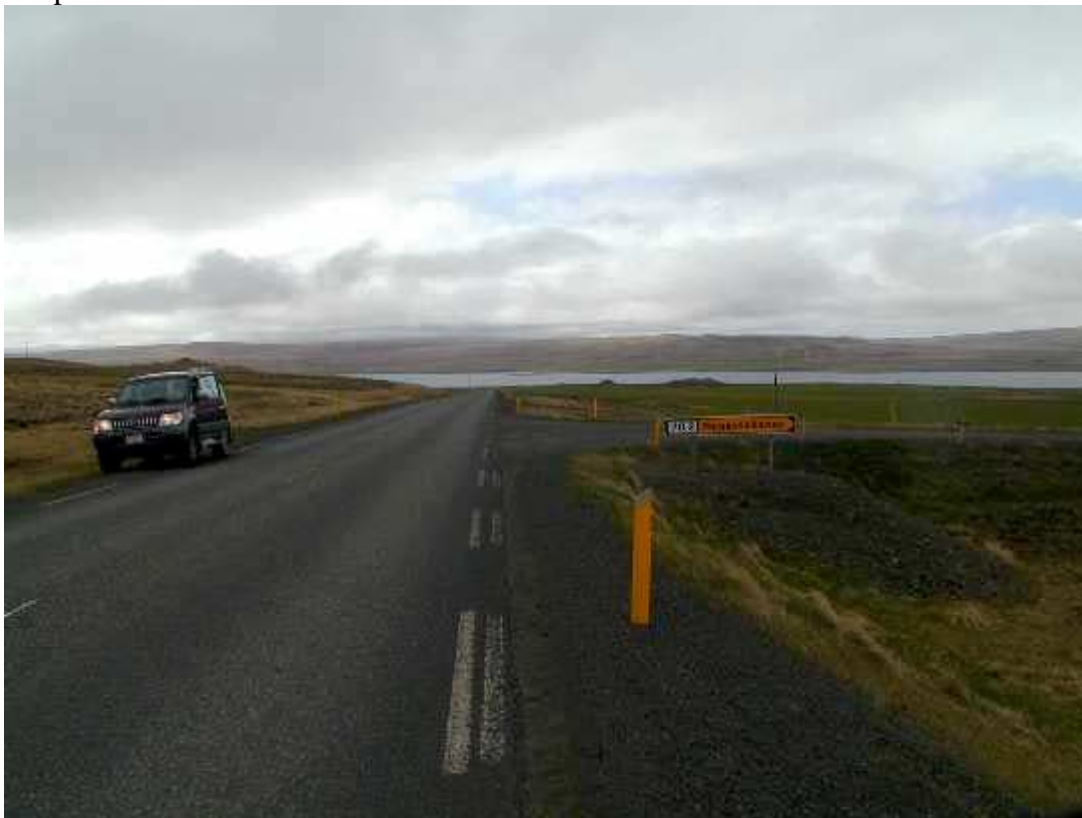
Mynd 30. Norðurlandsvegur við afleggjara að Heggstaðanesvegi.

Vegamótin eru í smá halla en sjónlengdir eru í lagi og ekki er að sjá neitt athugavert við þau.

Á árunum 1991-1995 urðu á svæðinu fjögur óhöpp, en engin óhöpp urðu þarna á árunum 1996-1999. Einu sinni var ekið útaf, einu sinni var ekið í hlið ökutækis en tvisvar var ekið á dýr. Ekki að sjá neitt sem gefið gat til kynna hvað olli þessum óhöppum. Vegurinn var endurgerður á þessu svæði á athugunartímabilinu. Hugsanlega þarf að athuga merkingar við vegamótin.

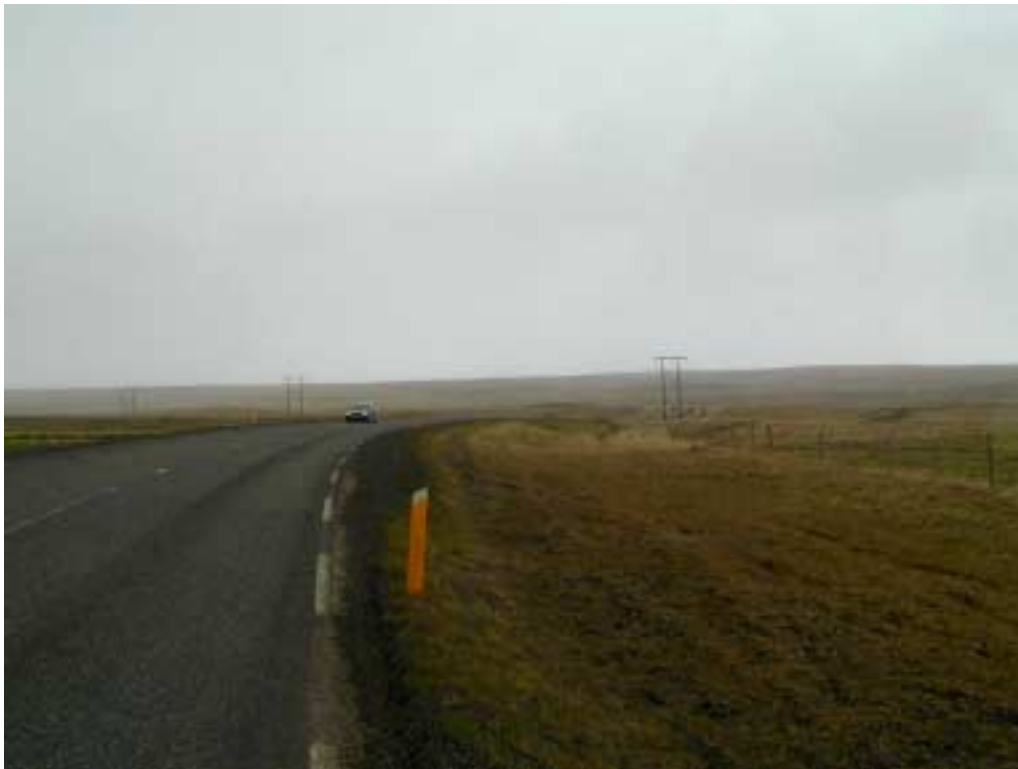
**Mynd 32. Norðurlandsvegur sunnan við vegamót að Vatnsnesvegi, horft norður.**

Vegurinn liggur í boga og jafnframt í háboga á þessu svæði án þess að það verði skerðing á yfirsýn. Framúrakstur er ekki bannaður.

Á árunum 1996-1999 urðu þarna fimm óhöpp, þrisvar sinnum var ekið útaf, einu sinni var ekið aftaná ökutæki og einu sinni var ekið á dýr. Ekki urðu meiðsl á fólki í þessum óhöppum. Ekki þótti ljóst hvað olli útafkeyrslunum en athuga mætti að bæta merkingar á beygju og setja stefnuörvar.

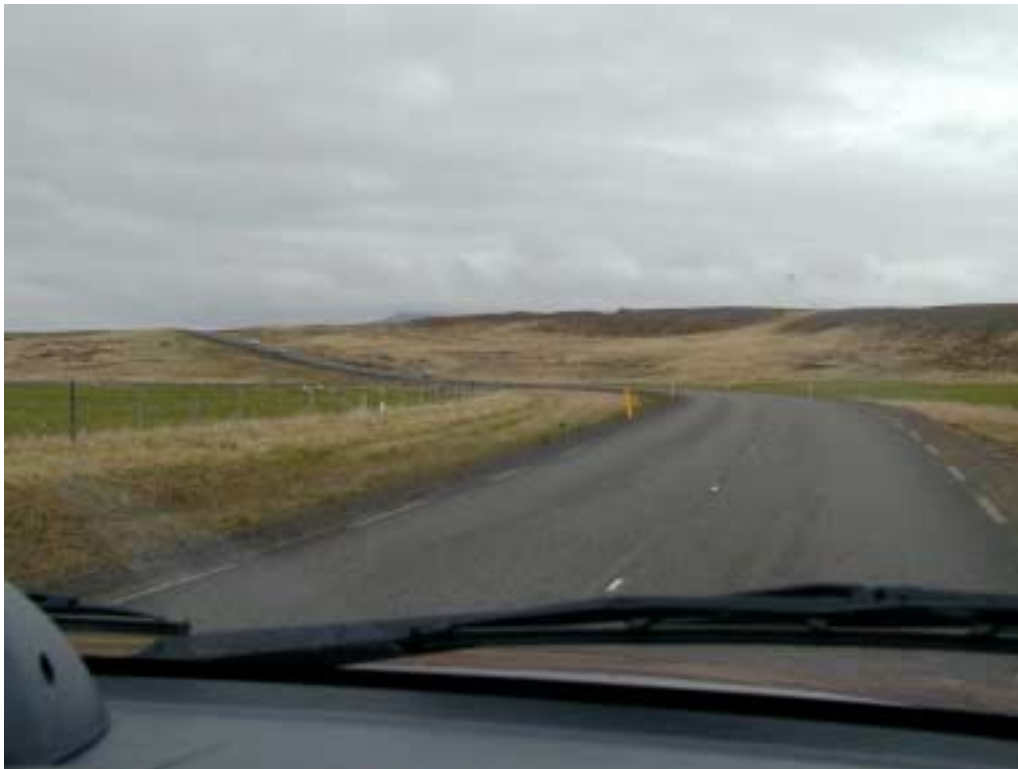
Mynd 33. Norðurlandsvegur við Gröf í Vatnsdal, horft til norðurs.

Vegurinn liggur í boga og í brekku.

Á þessum stað urðu á árunum 1991-1999 sjö óhöpp, fimm sinnum ekið á dýr, 2 ekið útaf og í annað skiptið með meiðslum á fólki. Líklega urðu útafkeyrslurnar þegar ekið var niður brekkuna og ekið útaf í beygjunni, en það er þó ekki vitað. Ekki er ljóst hvað annað gæti valdið útafkeyrslunum en yfirsýn er góð og beygjan vel ljós í báðar akstursstefnur. Ljóst er að girðingar hafa ekki haldið skepnum frá vegsvæðinu.

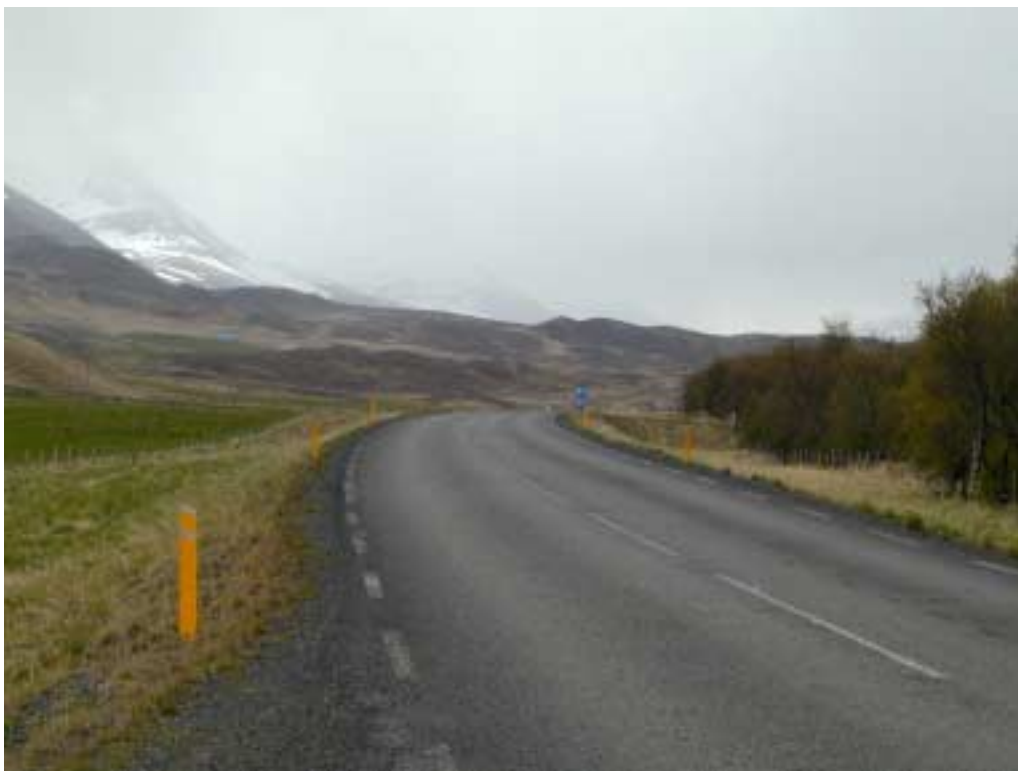
Mynd 53. Norðurlandsvegur austan við Þverá, horft til vesturs.

Á svæðinu urðu þrjú óhöpp á tímabilinu 1991-1999. Tvisvar var ekið útaf og einu sinni ekið í hlið ökutækis. Ekki er ljóst hvað veldur óhöppunum. Setja mætti stefnuörvar í beygjuna.

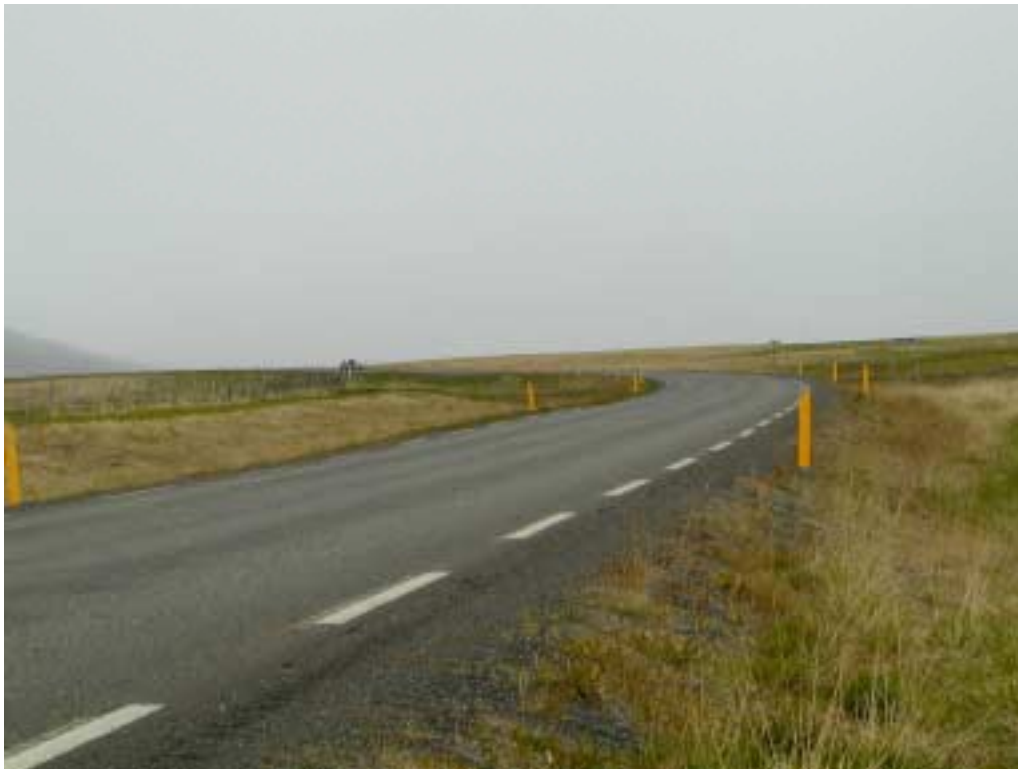
Mynd 54. Norðurlandsvegur við Bægisá.

Vegurinn liggur í boga og er tenging við afleggjara í utanverðum boganum.

Á árunum 1991-1995 urðu þarna 4 óhöpp, tvisvar ekið útaf, einu sinni ekið í hlið ökutækis og einu sinni var ekið aftaná ökutæki. Ekki urðu þarna óhöpp á árunum 1996-1999. Ekki var neitt sjáanlegt sem skýrt gat þessi óhöpp.

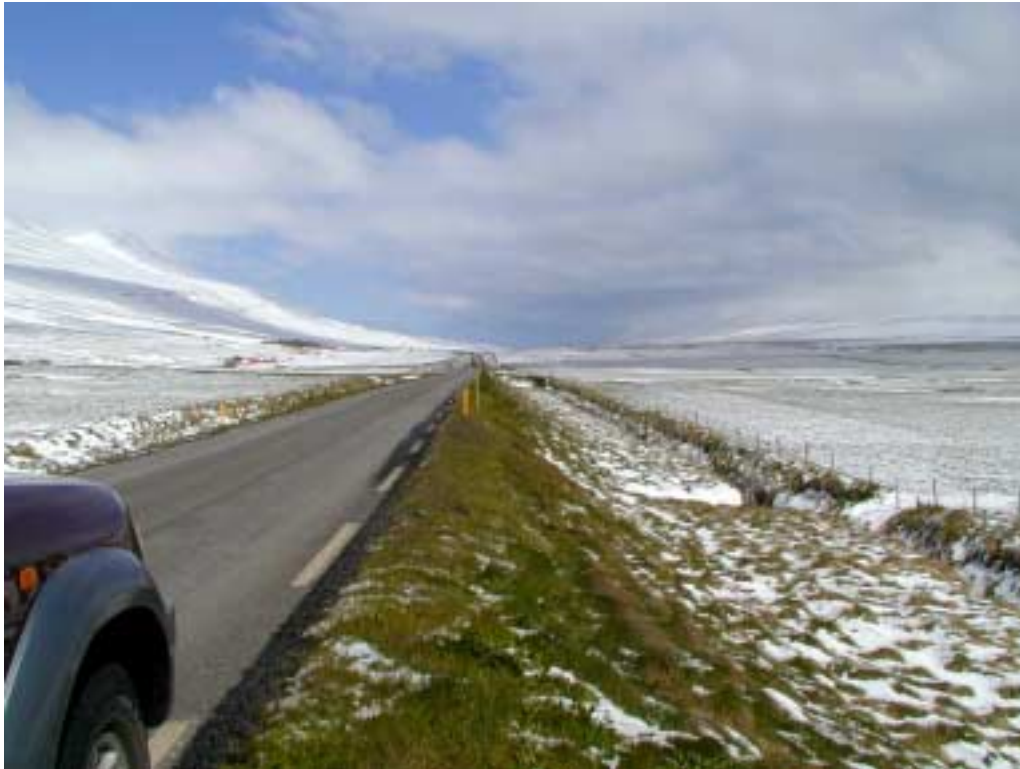
Mynd 55. Ólafsfjarðarvegur við Hvamm 2, horft til norðurs.

Á Ólafsfjarðarvegi frá vegamótum við Norðurlandsveg og norður fyrir afleggjara að Litla-Árskógsandi hefur orðið mjög mikið af óhöppum og þá mest af útafkeyrslum. Algengt er að þær verði að vetrarlagi í vetrarfærð. Við flestar þessar útafkeyrslur urðu meiðsl á fólki. Á nokkrum stöðum hafa orðið óhöpp á saman stað eins og við Hvamm 2, Baldursheim, Torfnes, á móts við Rauðavík og við vegamót að Litla-Árskógsandi. Ekki er ljóst hvað veldur þessum óhöppum, en líklegt má telja að ökuhraði hafi þarna áhrif sem og hálka. Á þessu svæði þarf að skoða vel umhverfi vegarins til að reyna að draga úr alvarleika afleiðinga óhappanna. Á myndinni hér á eftir má sjá fláa og umhverfi vegarins við Hvamm 2. Sjá má að frekar hátt er niður af veginum og flái brattur, vegöxlin lítil og stutt er í djúpan skurð fyrir utan veginn.

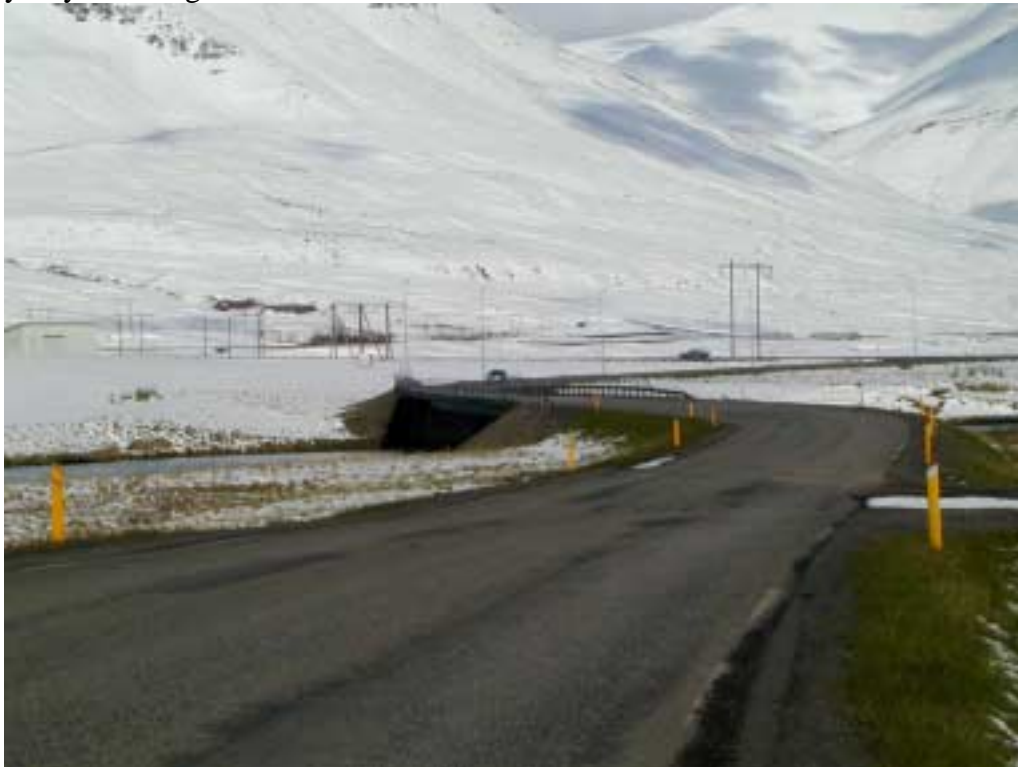
**Mynd 57. Ólafsfjarðarvegur við Svarfaðardalsá, horft til austurs á brúna.**

Brú yfir Svarfaðardalsá er tvíbreið. Gatnamót eru vestan megin við brúna en góð yfirsýn er við gatnamótin.

Á tímabilinu 1991-1999 urðu þarna sex óhöpp og þar af eitt banaslys. Fjórum sinnum var ekið útaf við brúna, einu sinni var ekið aftaná ökutæki og einu sinni var ekið í hlið ökutækis en það var banaslysið. Ekki er ljóst hvað veldur óhöppunum en setja ætti stefnuörvar í beygjurnar beggja vegna við brúna.

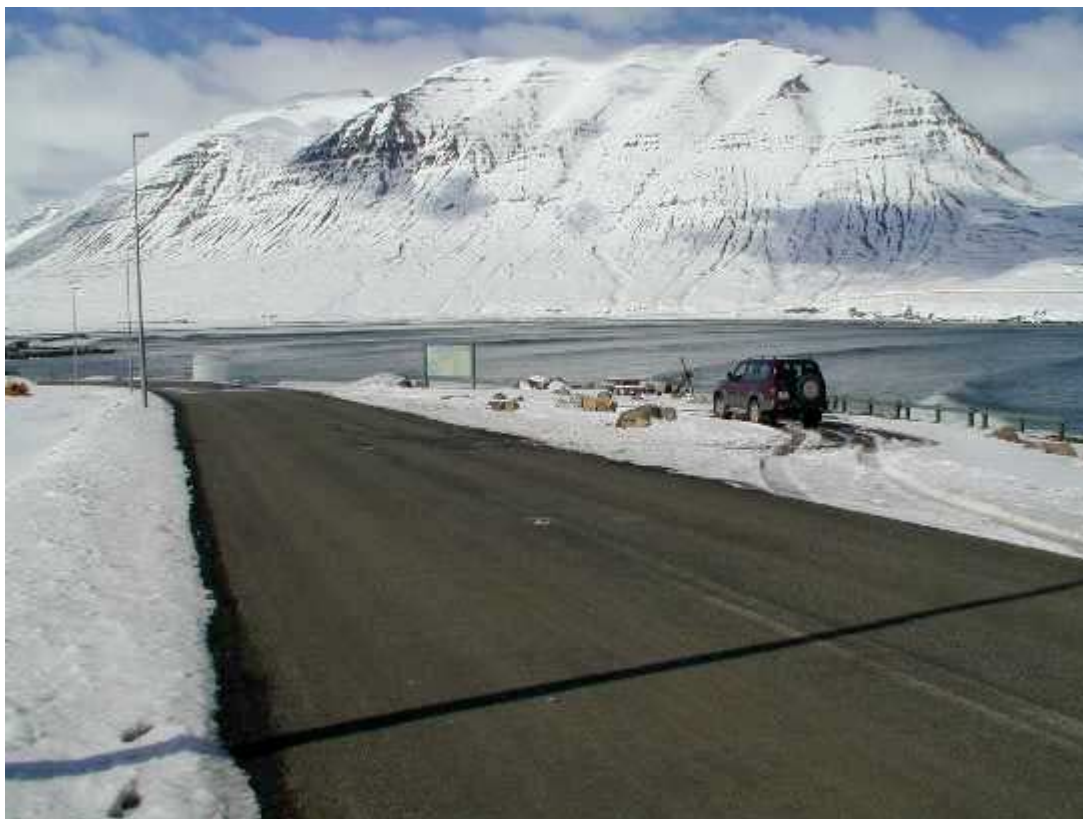
Mynd 58. Áningarstaður norðan við Ólafsfjörð, horft til suðurs.

Á tímabilinu 1991-1995 urðu þarna tvö óhöpp, bæði við það að ekið var í hlið ökutækis, annað óhappið var með meiðslum á fólki en hitt án meiðsla. Á árunum 1996-1999 urðu þarna einnig tvö óhöpp, í bæði skiptin var ekið í hlið ökutækis og urðu meiðsl á fólki í annað skiptið en ekki hitt. Óhappatíðni yfir allt tímabilið er um 2,9.

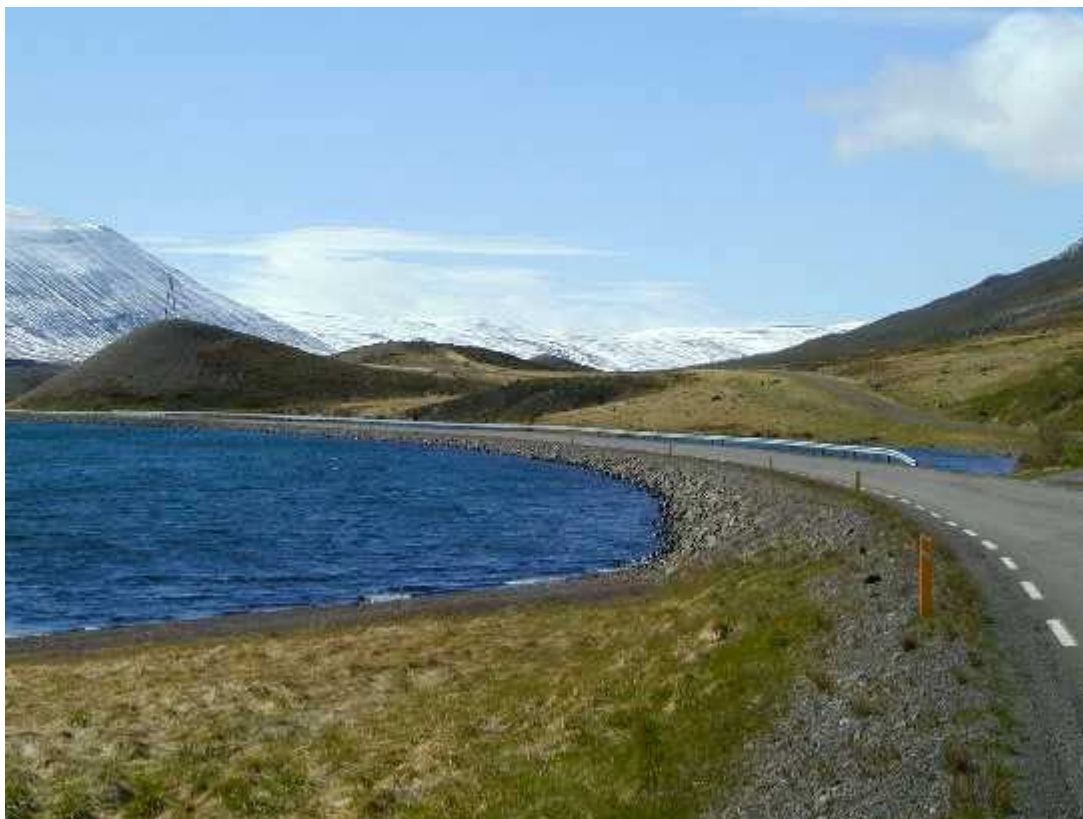
**Mynd 59. Norðurlandsvegur við Ljósavatn.**

Vegurinn liggur í boga við Ljósavatn.

Á árunum 1996-1999 urðu þarna tvær útafkeyrslur og urðu meiðsl á fólki í bæði skiptin. Ekki er ljóst hvað gæti hafa valdið þessum útafkeyrslum en önnur varð að vetrarlagi.

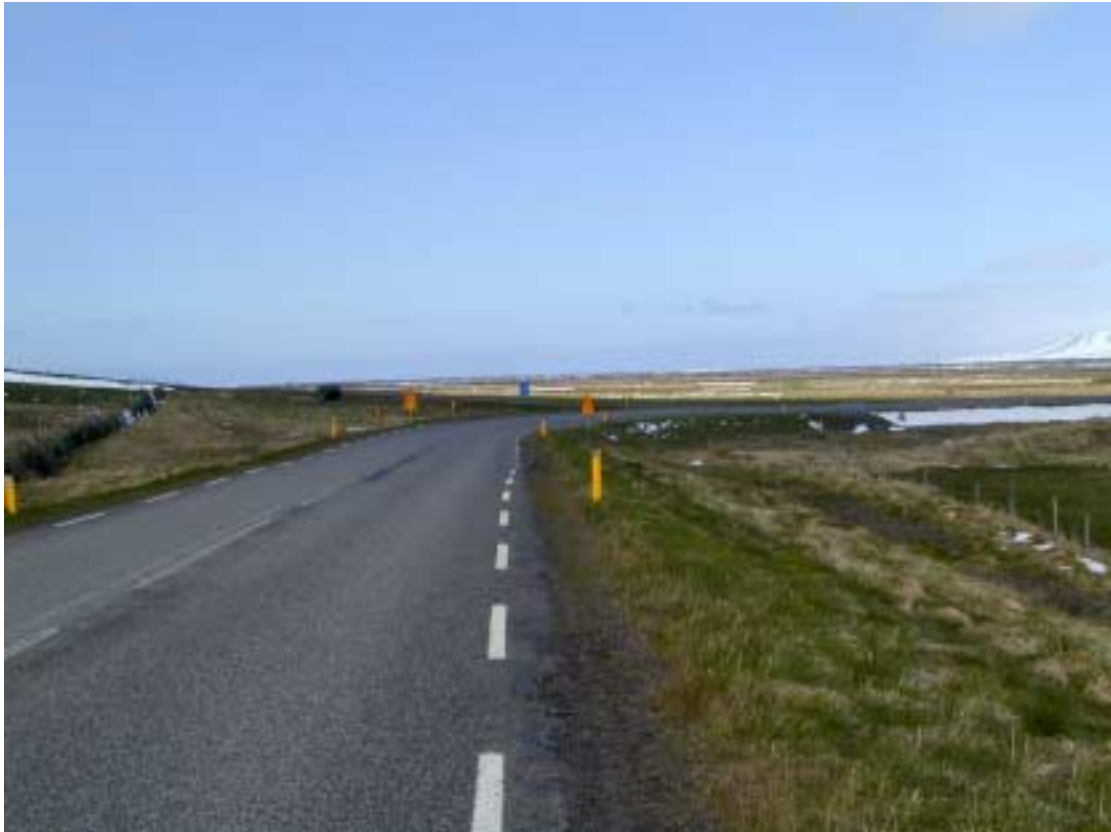
**Mynd 60.** Norðurlandsvegur í beygju vestan við vegamót að Út-Kinnarvegi.

Norðausturvegur liggur í kröppum boga.

Á árunum 1991-1995 var ekið þrisvar sinnum útaf á þessum stað. Engin óhöpp urðu þarna á tímabilinu frá 1996-1999. Þetta þyrfti og stækka stefnuörvar í beygjuni.

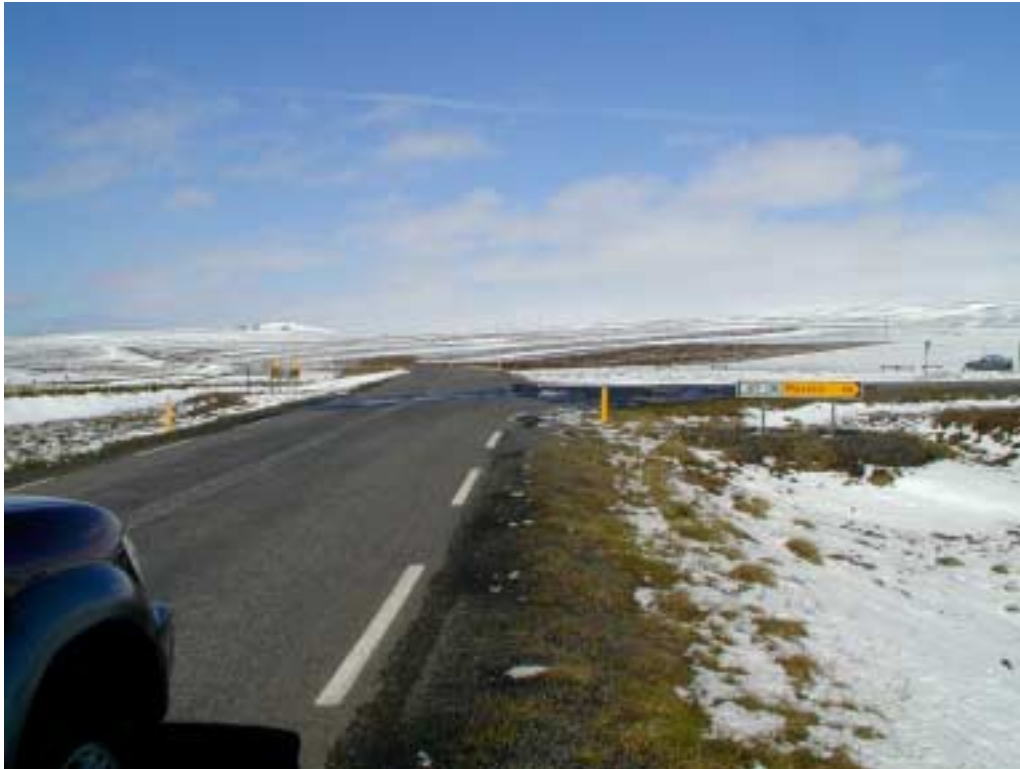
**Mynd 61. Vegamót Norðrausturvegar og Kísilvegur, horft til norðurs.**

Sjónlengdir við vegamótin eru í lagi en miklir þungaflutningar eru um Kísilveg að Mývatni.

Á tímabilinu 1991-1999 urðu þarna sjö óhöpp. Tvisvar sinnum var ekið útaf, tvisvar sinnum var ekið aftaná ökutæki, einu sinni í hlið og framaná ökutæki og einu sinni ekið á dýr. Ekki er ljóst hvað hefur valdið óhöppunum. Banna þyrfti framúrakstur við vegamótin og gera meira úr vegamótunum til að vegfarendum sé fyrir ljóst að framundan séu vegamót.

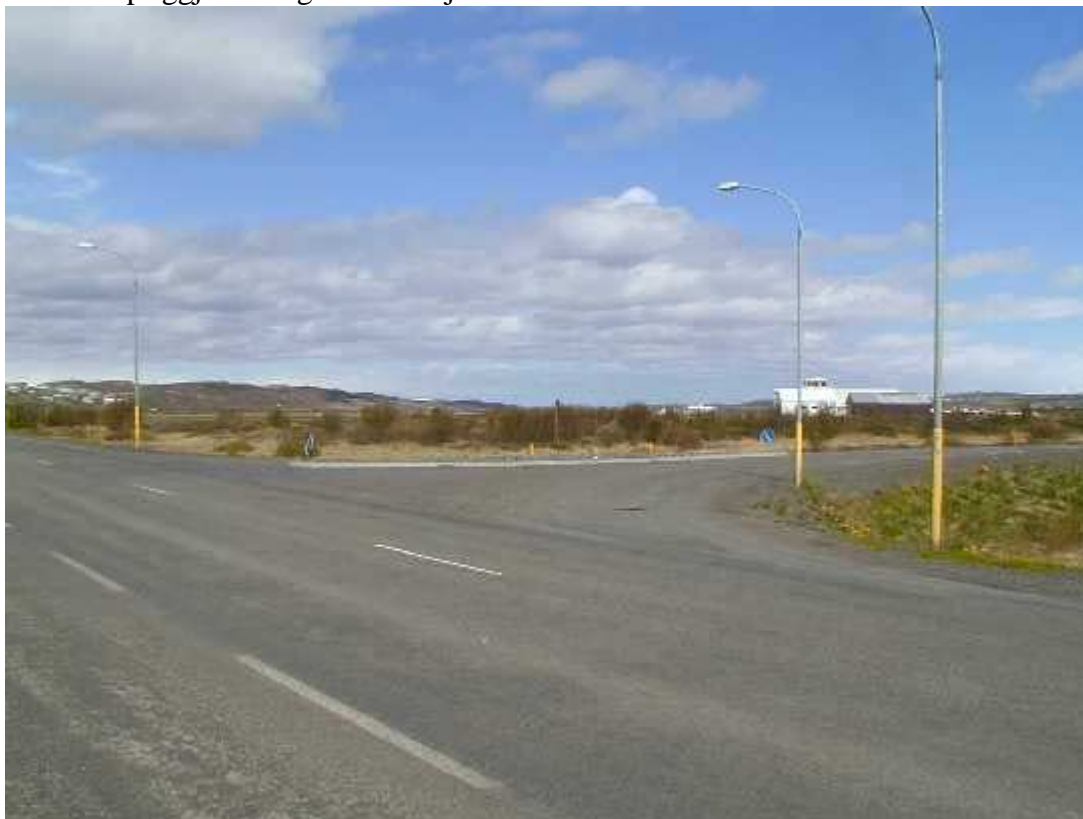
Mynd 66. Vegamót Austurlandsvegur og afleggjara út á Egilsstaðaflugvöll.

Hér urðu aftanákeyrslur án meiðsla '92 og '96. Árið 1995 var keyrt á kyrrstæðan hlut og hlutust meiðsli af. Þá var ekið á hlið ökutækis árið 1998 og olli það meiðslum.

Gatnamótin eru enn nokkuð víðáttumikið flæmi með ógreinilegum akstursstefnum. Þá vantar yfirborðsmerkingar sem banna framúrakstur á þjóðvegi 1 við gatnamótin (sjá mynd 67).

Fullstefnugreina gatnamótin með sér vinstribeygjuakreinum af þjóðveginum.

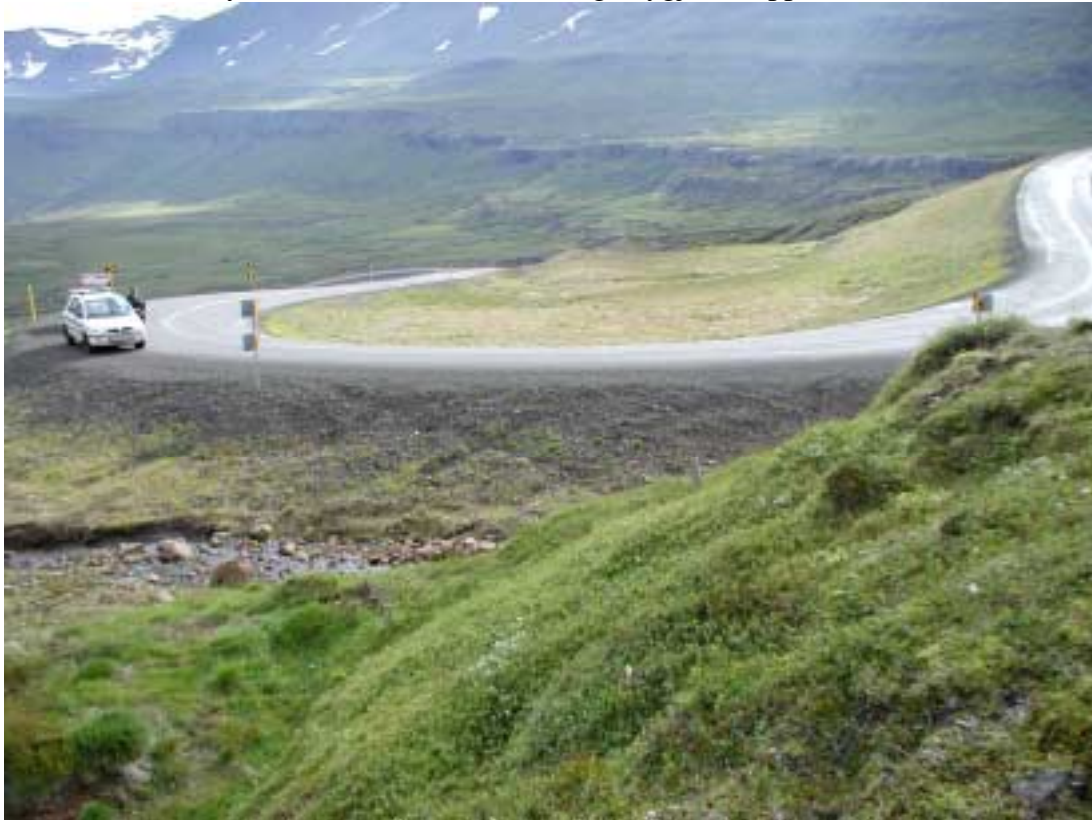
Mynd 68. Neðri Stafur í Seyðisfirði (mynd frá Ágústi Mogensen).

Ein útafkeyrsla varð með meiðslum árið 1997 og síðan varð aftanákeyrsla þarna á tímabilinu 1991-1995. Mikið er um óskráðan útafakstur.

Vegurinn er hlykkjóttur og vegriðslaus. Stikur og stefnuörvar eru fáar. Í þessari beygju hafa þó nokkrir keyrt útaf.

Tiltölulega auðvelt væri að gera lendingarpúða fyrir bíla hér og grjóthreinsa. Förin í brekkunni eru eftir bíla, sem fóru útaf nýlega. Þá sjást stikur á myndinni, en 50 metrar eru á milli þeirra. Kunnugir segja, að í verstu Austfjarðarpökum sjáist ekki á milli stika. Því væri 25 metra bil heppilegra í þessu tilviki.

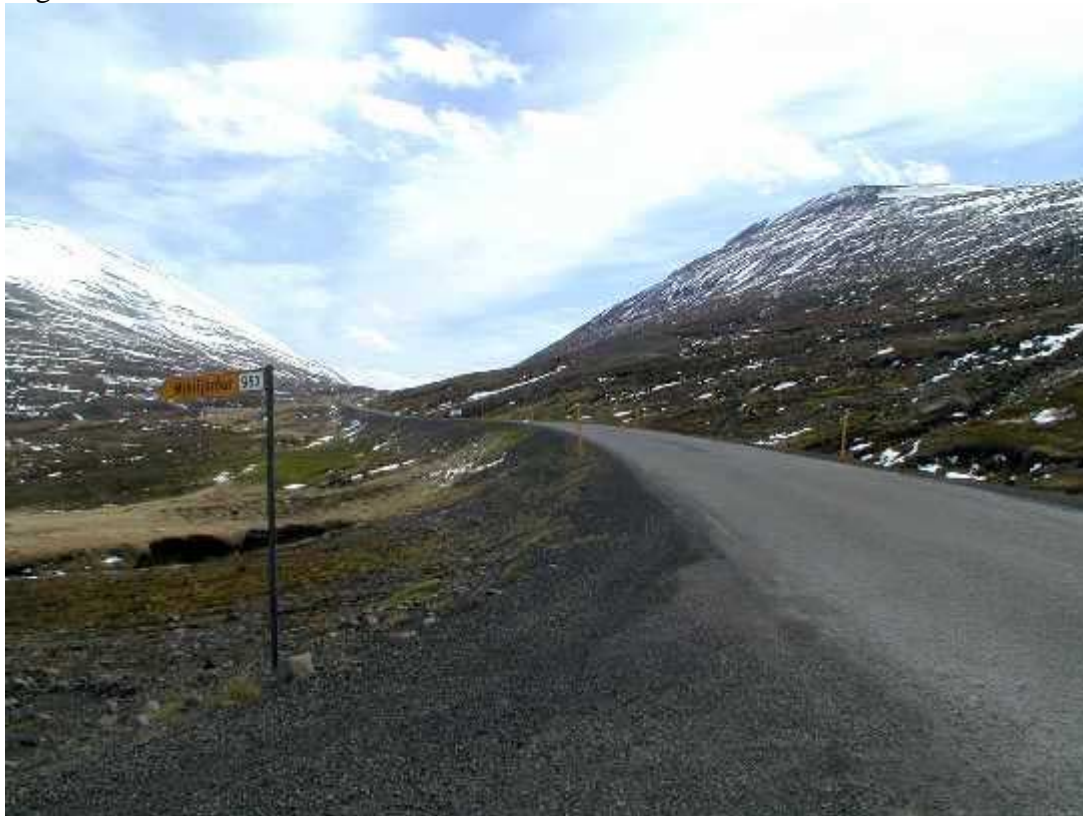
Vegamót Norðfjarðarvegur (953) og Mjóafjarðarvegur eru á Fagradal í Örafum og er halli nokkur upp á aðalveginn, sem er einnig í nokkrum halla. Tengingin er að mestu ófrágengin. Þarna er mjög lítil umferð. Flái er brattur á Norðfjarðarvegi og ekkert vegrið.

Mynd 70. Vegamót Norðurfjarðarvegur og Mjóafjarðarvegur á Fagradal í Örafum.

Árin 1991-1995 verða þarna á svæðinu (brekkan meðtalin) fjórar útafkeyrslur með meiðslum, einu sinni er ekið framaná ökutæki, þar sem afleiðing er meiðsli og eitt banaslys varð, þegar ekið var á hlið ökutækis. Árin 1996-1999 verða tvær útafkeyrslur með meiðslum og einu sinni er keyrt á búfé.

Hér hefur orðið útafakstur, aðallega að vetri til.

Setja mætti upp vegrið við vegamótin. Einnig mætti útfæra þverveginn þannig, að nokkra metra inn eftir honum væri hann í u.þ.b. sömu hæð og aðalvegurinn. Þá þyrfti slitlag að ná vel inn á þverveginn. Setja mætti vegrið í brekkuna alla og laga umhverfi vegarins.

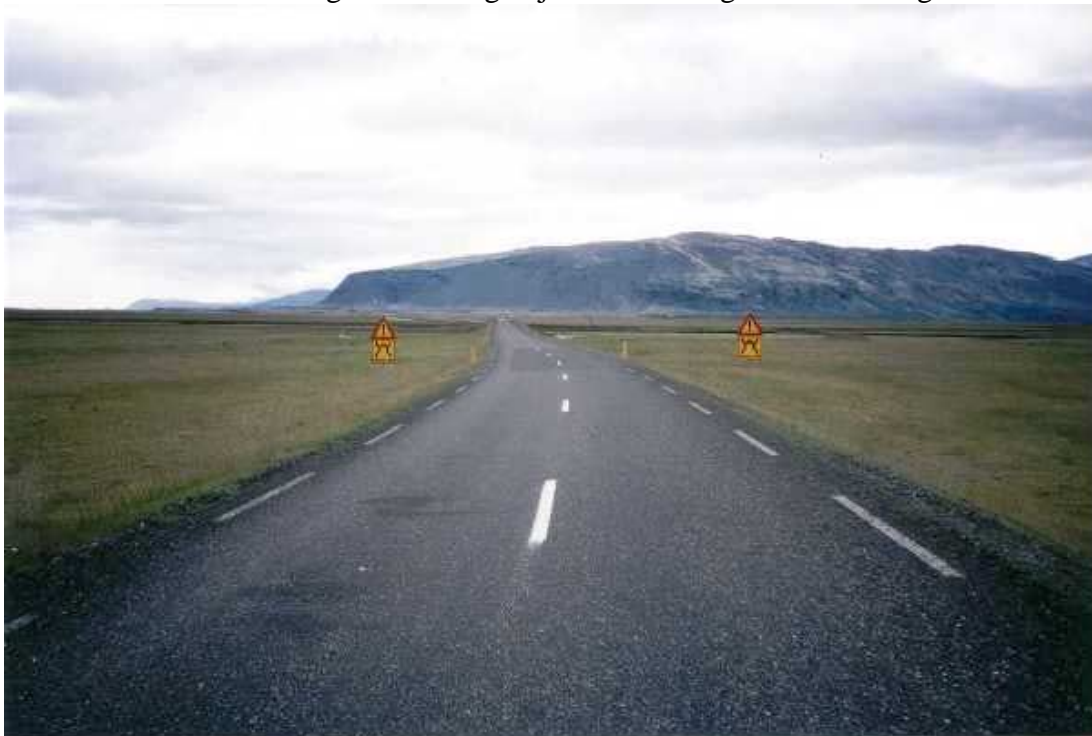
Einbreið brú á breiðum og beinum vegi á jafnsléttu. Vegamót eru nálægt brúnni.

Mynd 71. Hoffellsá í Hornafirði. Horft í vestur.

Á tímabilinu 1991-1995 verða þarna 3 útafkeyrslur, þar af 2 með meiðslum. Eitt eignatjónsóhapp verður, þegar keyrt er á brúna. Á tímabilinu 1996 til 1999 verður eitt eignatjónsóhapp, þegar ekið er á brúna og annað þegar ekið var á kind.

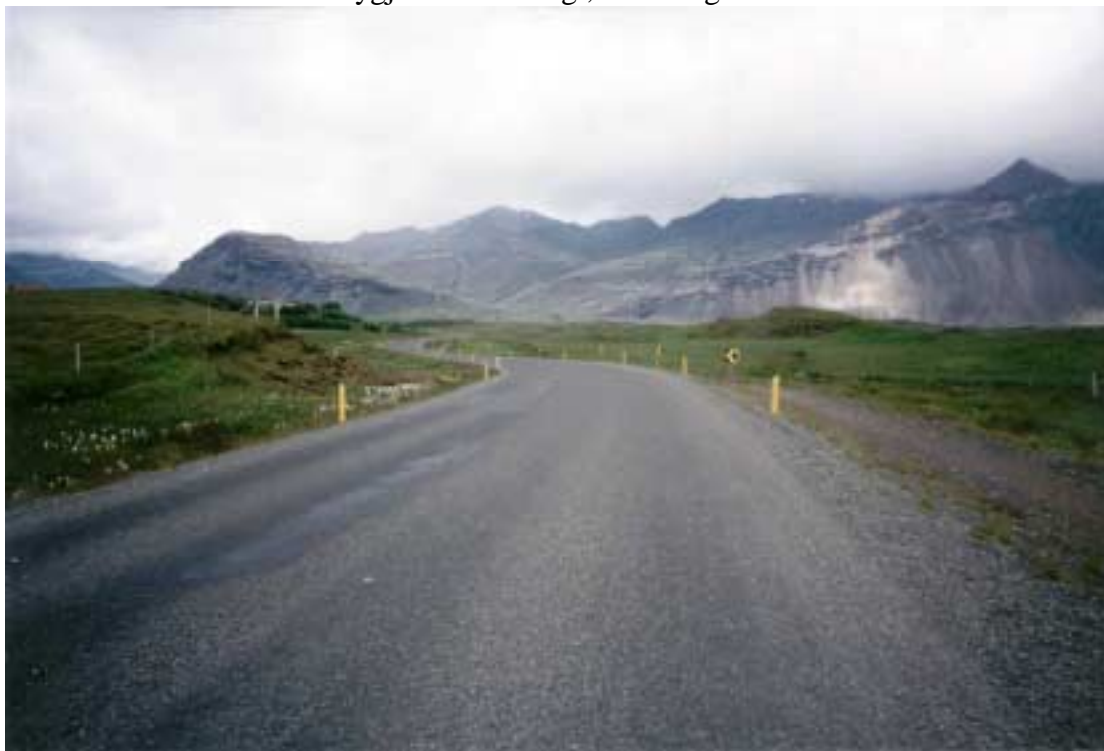
Um er að ræða aflíðandi beygju á Hafnarvegi, ekki langt frá Höfn.

Mynd 72. Beygjur á Hafnarvegi við Dilknes.

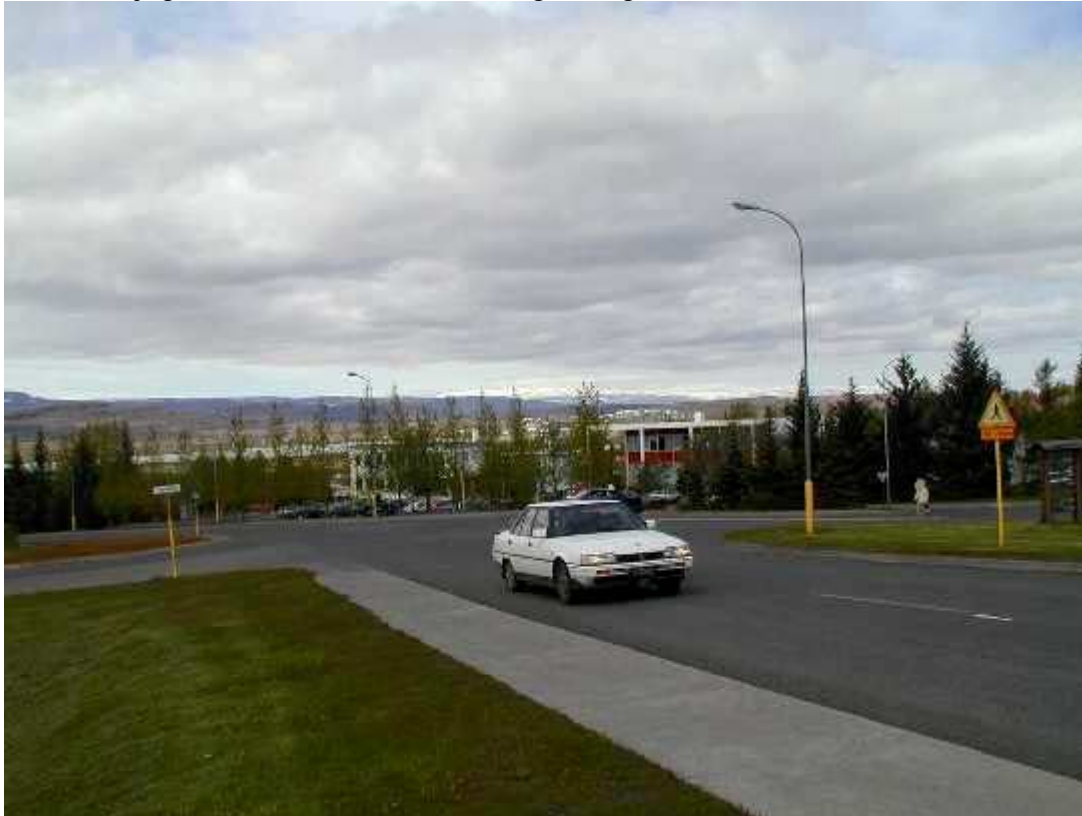
Þetta eru fjögurra arma að hluta til stefnugreind gatnamót í nokkrum hliðarhalla.

**Mynd 73. Gatnamót Fagradalsbrautar, Tjarnarbrautar og Tjarnarás.**

Þetta er innan Egilsstaða og upplýsingar um umferðaröryggi lágu ekki fyrir tímabilið 1991-1995 og á tímabilinu 1996-1999 eru þær ógreinilegar. Hugsanlega má þó rekja eina ákeyrslu á fastan hlut að vetrarlagi með meiðslum til gatnamótanna. Akstursstefnur eru ekki skýrar, þegar komið er að gatnamótunum í fyrsta sinn. Hringtorg væri hér besta lausnin, en líklega er halli helst til of mikill fyrir þá lausn. Setja mætti dropa í þvergötuna og stefnugreina gatnamótin til fulls.

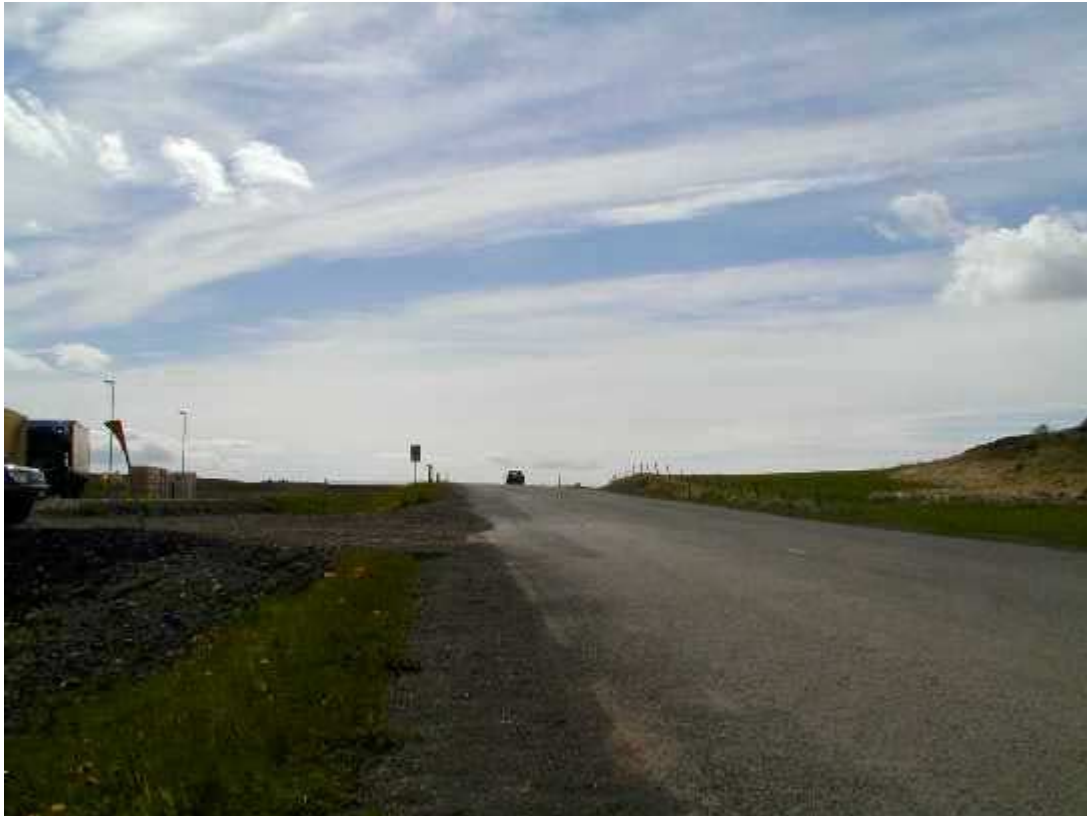
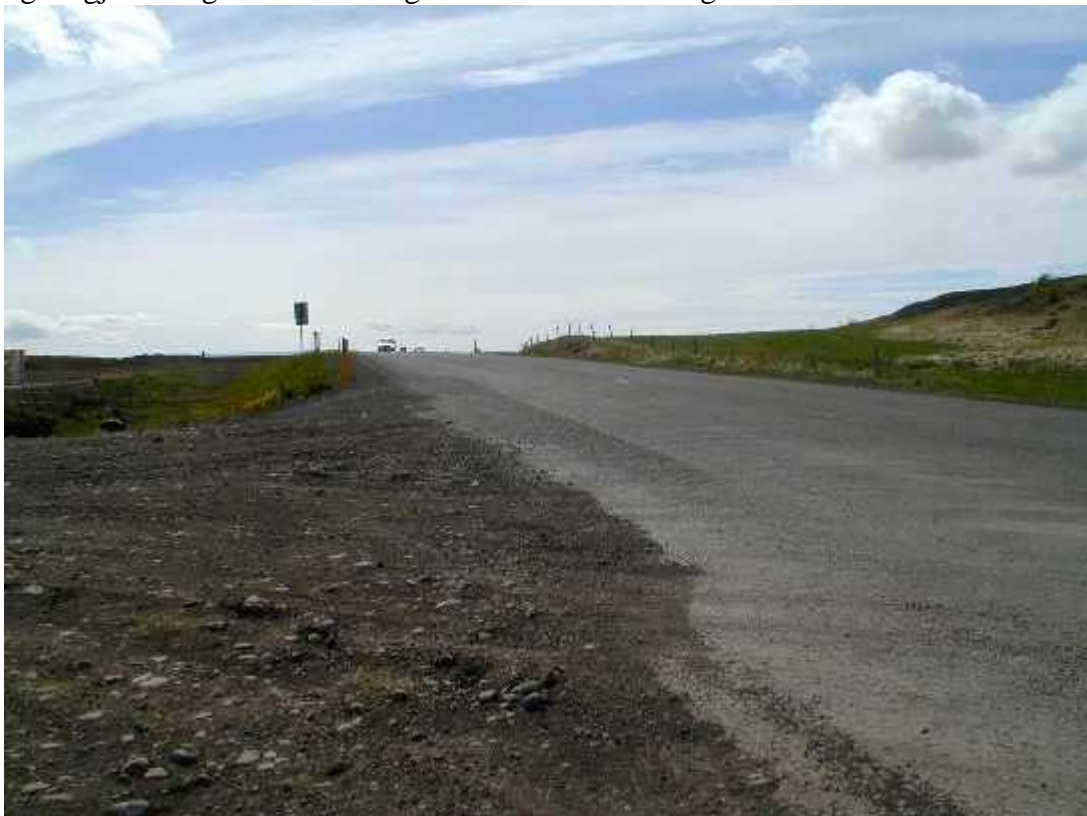
Hér hefur fyrirtæki komið sér upp tengingu við þjóðveginn, sem er ekki nægjanlega skýrt afmörkuð. Tenging fyrir Landflutninga-Samskip er um 300 m frá aðalinnkeyrslu í Egilsstaði og staðsett á blindhæð.

**Mynd 74. Tenging Landflutninga-Samskipa við Austurlandsveg hjá Egilsstöðum.**

Staðsetning óhappa og slysa eru ekki nægjanlega nákvæmar til að meta þennan stað. Tenging er á blindhæð og inn- og útafkeyrslur ekki afmarkaðar. Hana á að fjarlægja og tengja inn á götu sunnan megin. Valkostur er einnig að lækka hraða.

**Mynd 75. Frágangur aðkomu Landflutninga-Samskipa við Austurlandsveg.**

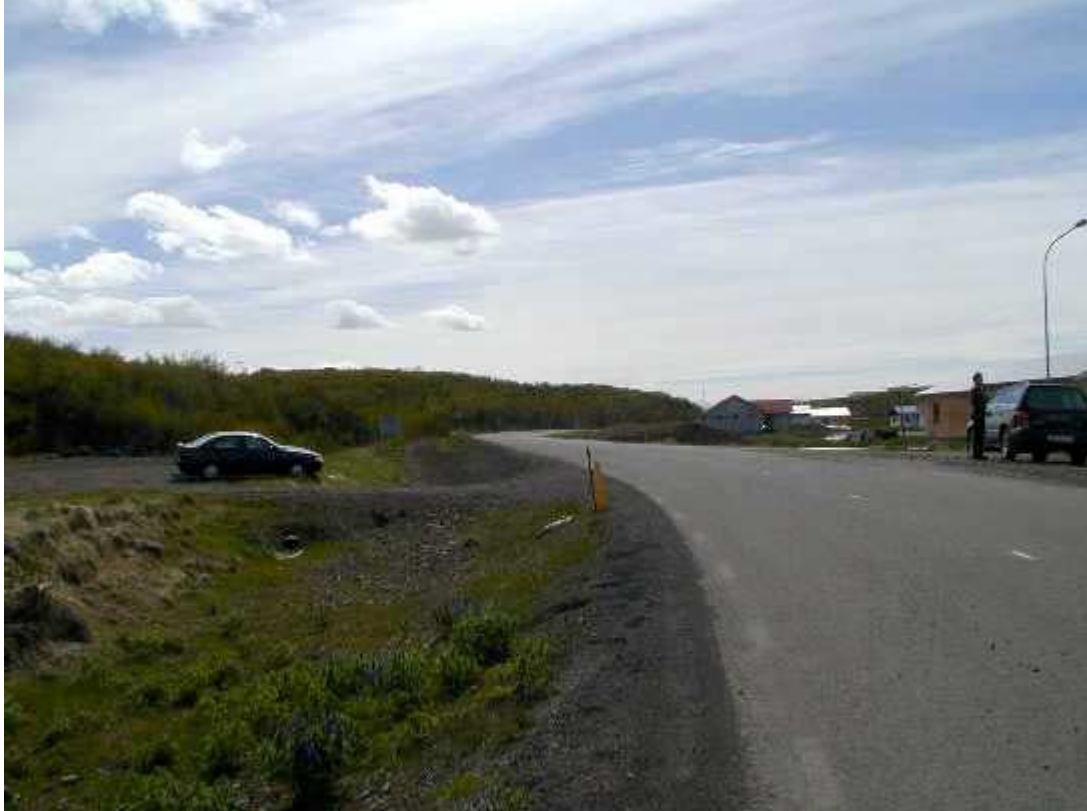
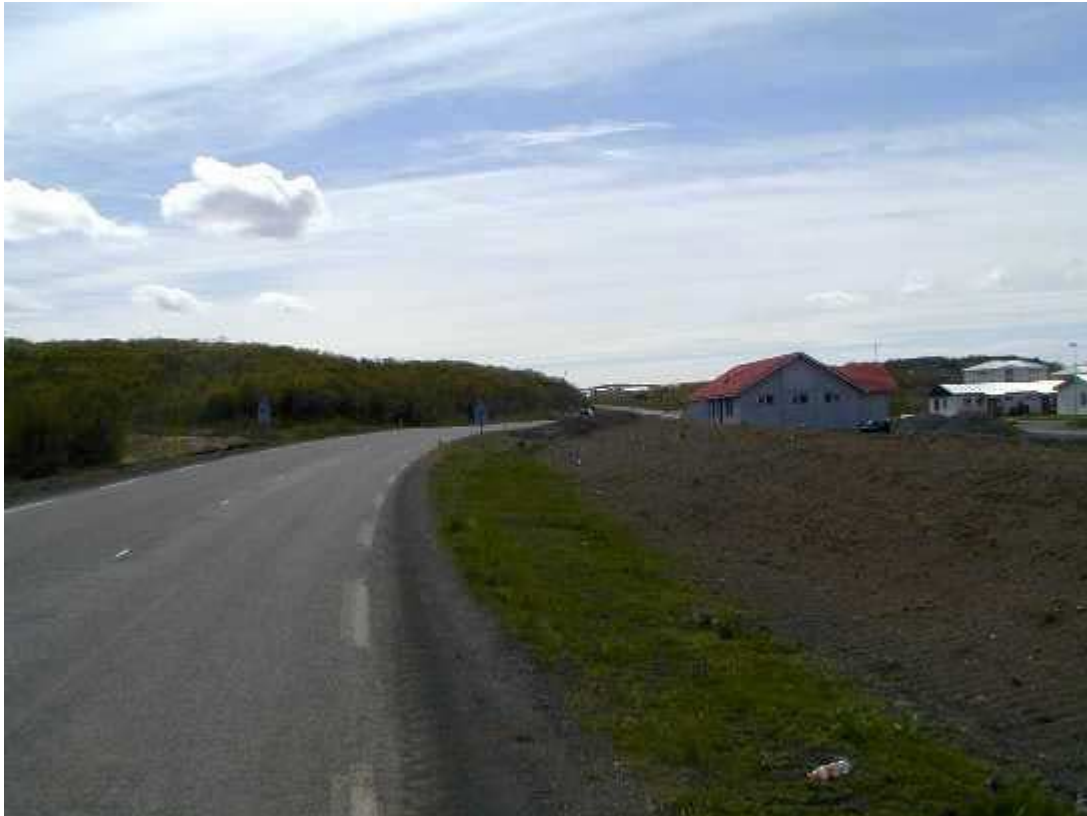
Margar tengingar eru inn á þjóðveginn á þessu svæði og vegurinn sjálfur hlykkjóttur.

Mynd 76. Tengingar við Seyðisfjarðarveg við Eyvindará.

Upplýsingar lágu ekki fyrir 1991-1995, en hugsanlega má rekja eina ákeysrslu á kyrrstæðan hlut með meiðslum til þessa svæðis á tímabilinu 1996-1999. Vegurinn liggur í beygjum og er hér fjöldi tenginga, sem skapa hættu. Leggja þarf stofnvegi og tengja við aðalveg í fáum vel skilgreindum gatnamótum.

Mynd 77. Aðstæður við Eyvindará.
