VEGAGERÐIN

## Lagfæring slysastaða á Norðurlandi og Austurlandi

Maí 2002  
Bergþóra Kristinsdóttir Línuhönnun hf.  
Haraldur Sigþórsson Línuhönnun hf.  
Rögnvaldur Jónsson Vegagerðin

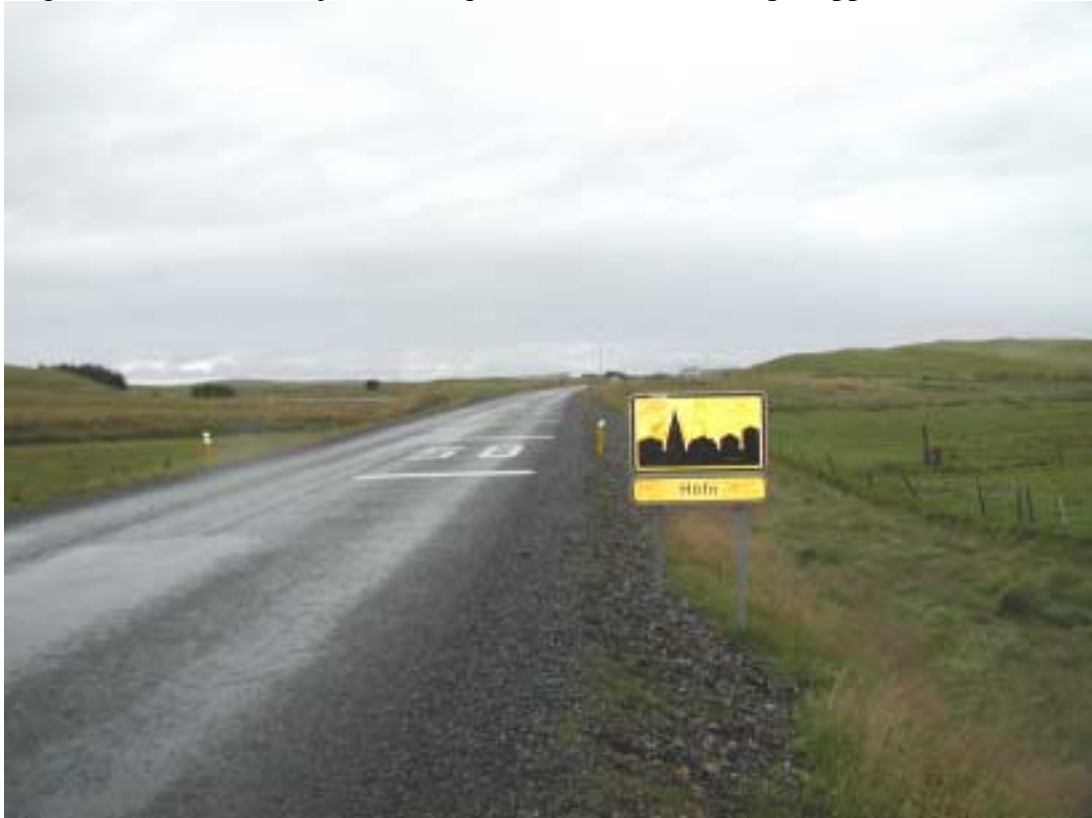
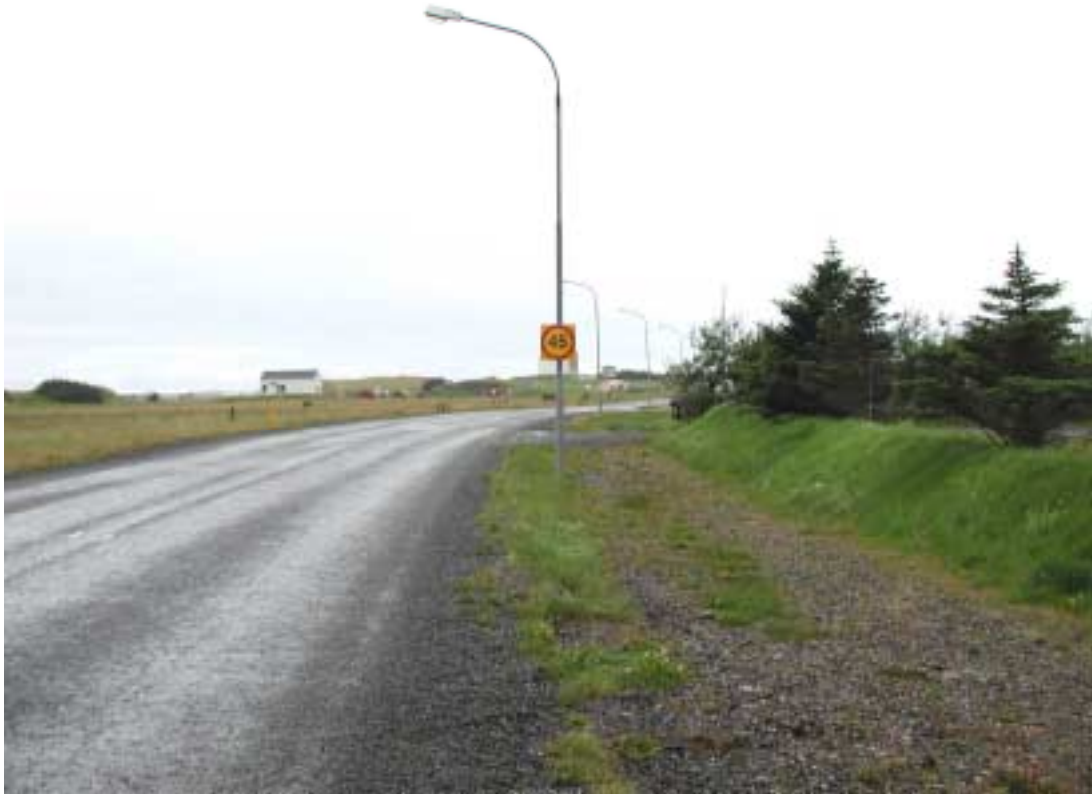
Vegurinn til Hafnar er á jafnsléttu og er beinn. Hann bíður því upp á hraðakstur.

Mynd 78. Þéttbýlisskilti við Höfn (mynd frá Ágústi Mogensen).

Erfitt er að kenna misræmi í hámarkshraðamerkingum um óhöppin og slysin, sem gerast á kaflanum, þó að merkingar kunni að hafa átt sinn þátt í lægra umferðaröryggi í einhverjum tilfellum. Þá veldur svona misræmi óþægindum í akstri. Hámarkshraði á Höfn er fyrst færður niður í 70 km/klst., síðan í 50 og að lokum niður í 45. Samkvæmt lögbirtingarblaðinu er 60 km hámarkshraði á kaflanum. Láta ætti 50 km/klst gilda fyrir þéttbýlisstaðinn Höfn allan. Taka verður niður allar 45 km/klst merkingar. Auglýsa þarf að nýju í Lögbirtingarblaðinu. Færa þéttbýlisskilti við Höfn og Nesjahverfi nær bænum. Setja upp hámarkshraðaskilti, sem sýna fyrst 70 km/klst fjær bænum og svo 50 km/klst nær honum. Eðlilegur hraði innanbæjar er 50 km/klst, en lækka má hann í 30 km/klst á einstökum götum, ef vilji er til.

Mynd 79. Hámarkshraði innanbæjar er 45 km/klst á Hornafirði (mynd frá Ágústi Mogensen).

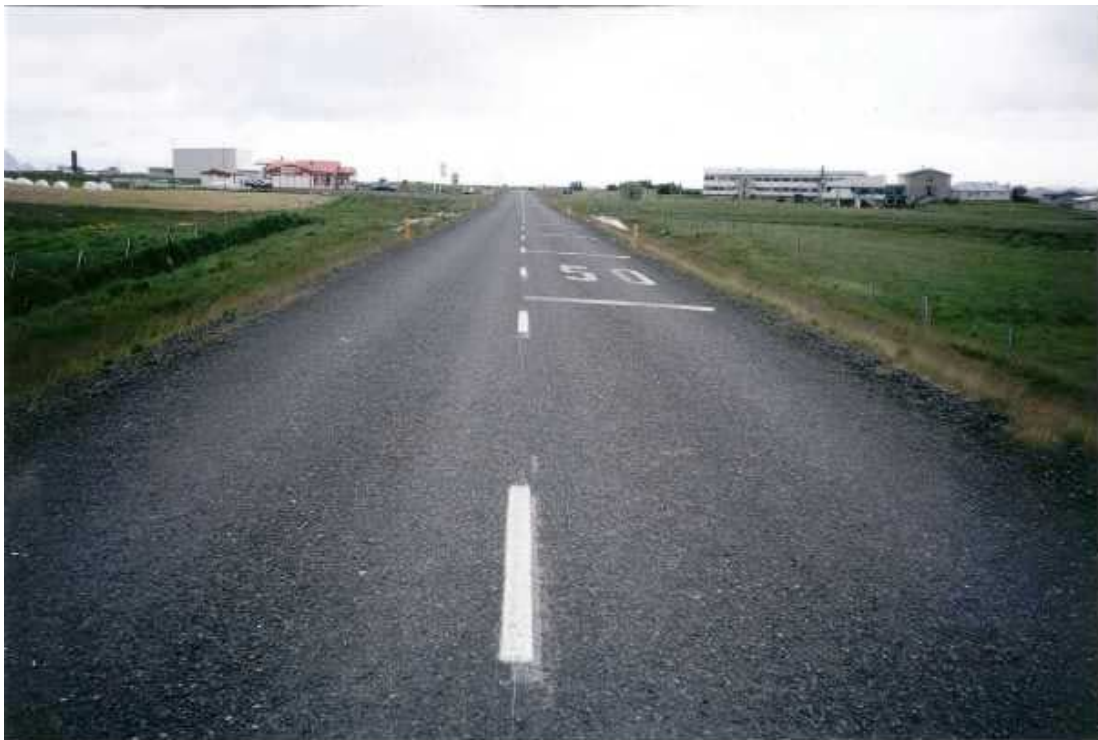
Mynd 80. Við afleggjarann að Edduhóтели (horft til austurs) (mynd frá Reyni rekstrarstjóra Vegagerðarinnar).
