Úttektir á klæðingum á Vestfjörðum 11. til 13. júní 2019

Gunnar Bjarnason
og
Pétur Pétursson

Júlí 2019

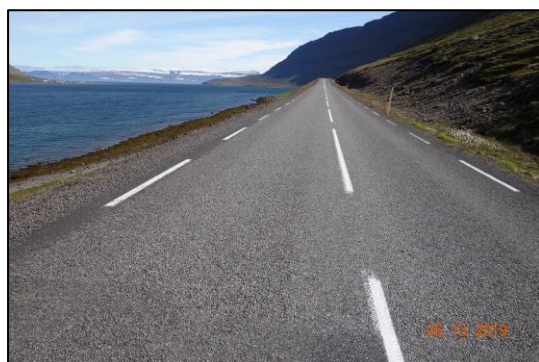
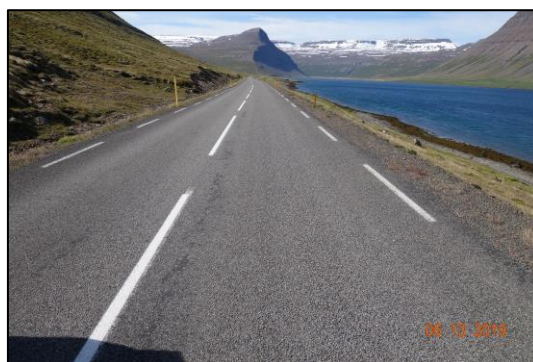
Mynd 2.9 a) og b) Myndir teknar af vegi 61-35 í stöð 9280

Á vegi 61-35 er kafli frá stöð 4090 til stöðvar 9280 frá árinu 2014 með 11/16 mm steinefni frá Kálfadal. Teknar voru myndir við enda kafans í stöð 9280, sjá mynd 2.9 a) og b).

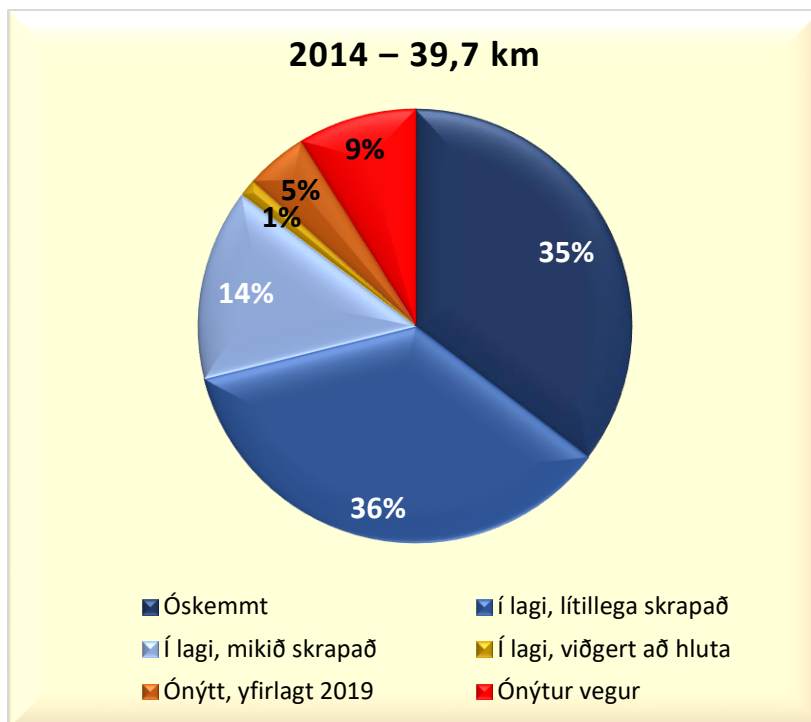
Mynd 3.1 Ástandsmat klæðingakafla sem lagðir voru 2014 á hringvegi Vestfjarða

Mynd 3.1 sýnir ástandsmat klæðingarkafllanna sem lagðir voru 2014 á „hringvegi“ Vestfjarða.

2014	lengd, m
Óskemmt	14.010
í lagi, lítillaga skrapað	14.182
í lagi, mikið skrapað	5.630
í lagi, viðgert að hluta	520
Ónýtt, yfirlagt 2019	1.830
Ónýtur vegur	3.485
	39.657

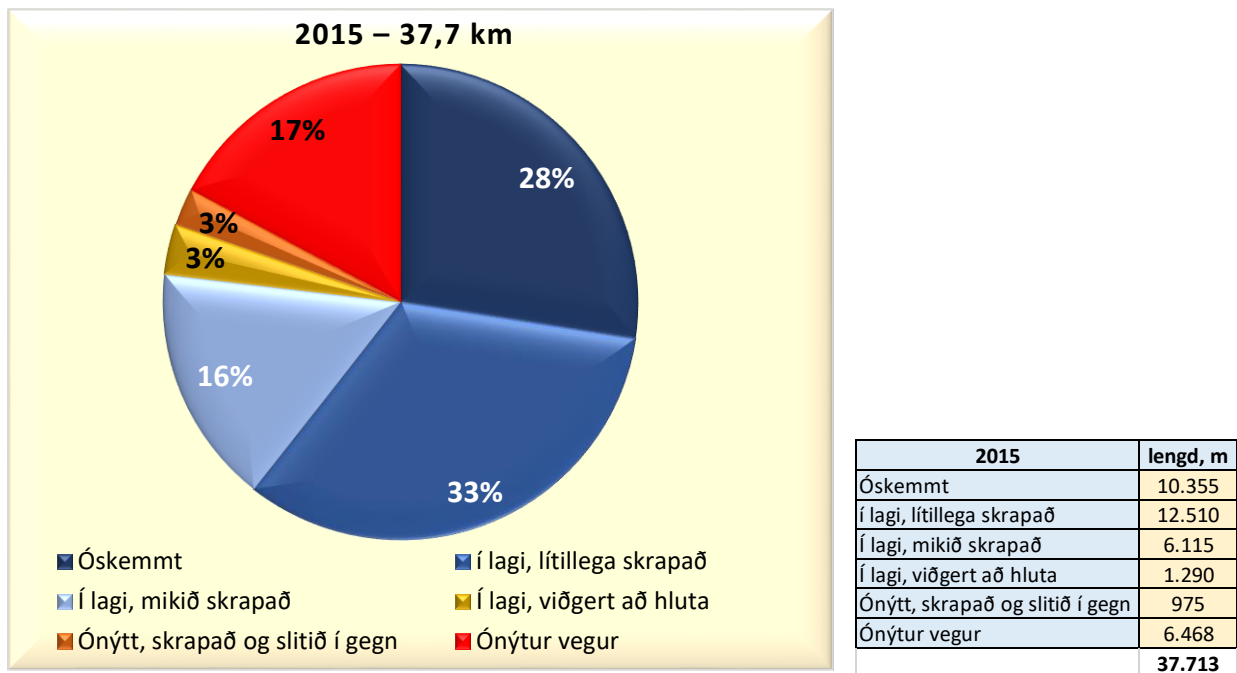
Mynd 3.2 Ástandsmat klæðinga sem lagðar voru árið 2015 og metnar 2019

Myndin sýnir að um 60% klæðinganna sem lagðar voru árið 2015 eru annað hvort óskemmdar eða lítillaga skrapaðar af snjóplóg og skiptist nokkurn veginn jafnt niður í vegalengdum. Mun minna er af mikið skröpuðum klæðingum, eða um 16%. Allt sem er metið alveg óskemmt er á Vestfirjarvegi frá Skálmadalsá að Kjálkafjarðarbrú og svo eru klæðingar sem skrapaðar eru á hryggjum að einhverju marki bæði á Vestfirjarvegi og Djúpvegi. Viðgerðar klæðingar, skrapaðar og slitnar í gegn og ónýtir vegir eru um 23% þess sem lagt var 2015 og tekið út 2019, þar af eru ónýtu vegirnir á Bíldudalsvegi stærsti hlutinn, eða 17%. Að ónýtum vegum frátöldum mætti því álykta

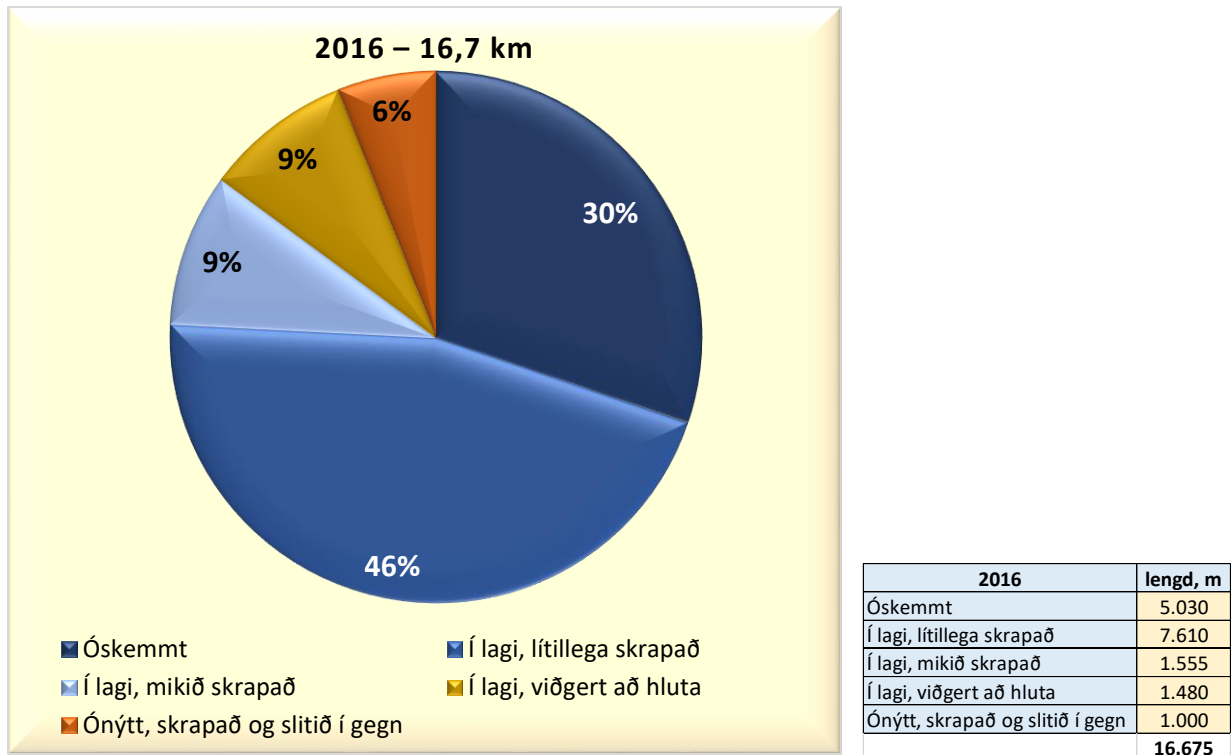
Mynd 3.3 Ástandsmat klæðinga sem lagðar voru árið 2016 og metnar 2019

Eins og myndin sýnir er ástand klæðingakafla frá 2016 á hringvegi Vestfjarða nokkuð gott, 75% kaflanna sem voru teknir út eru óskemmdir eða lítillaga skrapaðir af snjóplógum. Þar að auki eru um 10% metnir í lagi, en mikið skrapaðir á hryggjum eftir plóga. Þau 15% sem eru ekki í lagi eru um 1,5 km sem hafa verið viðgerðir að hluta og einn kafli, 1 km langur, er metinn alveg ónýtur. Eins og fyrr segir er þessi tölfræði ekki byggð á mjög miklum vegalengdum og má benda á að þau 6% sem eru metin alveg ónýtt eru einungis 1 km vegalengd. Báðir kaflarnir sem eru illa farnir eru nálægt Búðardal, þar sem umferð er tiltölulega mikil.

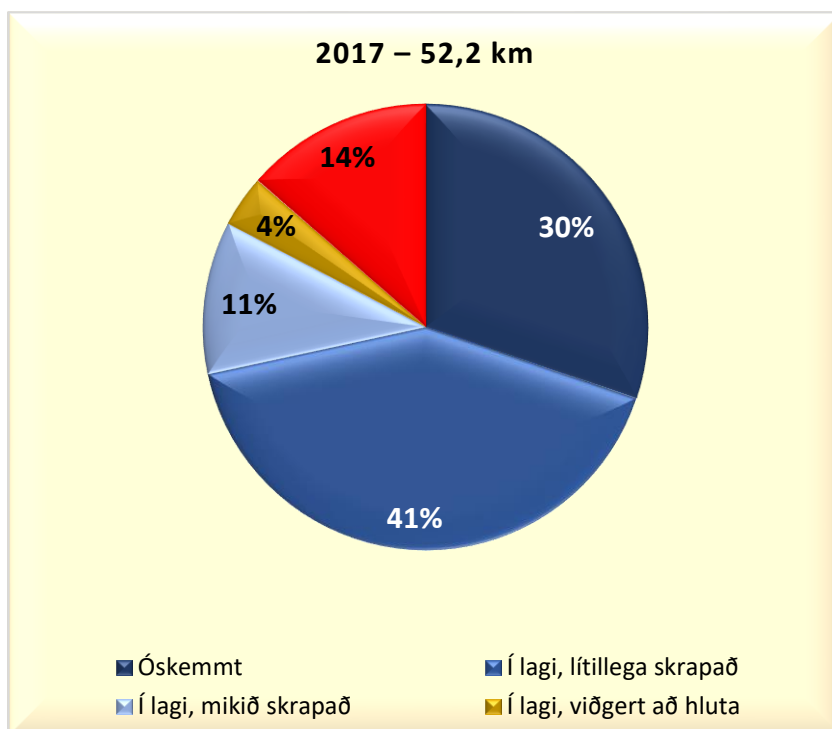
Mynd 3.4 Ástandsmat klæðinga sem lagðar voru árið 2017 og metnar 2019

2017	lengd, m
Óskemmt	15.749
Í lagi, lítillaga skrapað	21.645
Í lagi, mikið skrapað	5.785
Í lagi, viðgert að hluta	1.940
Ónýtur vegur	7.090
	52.209

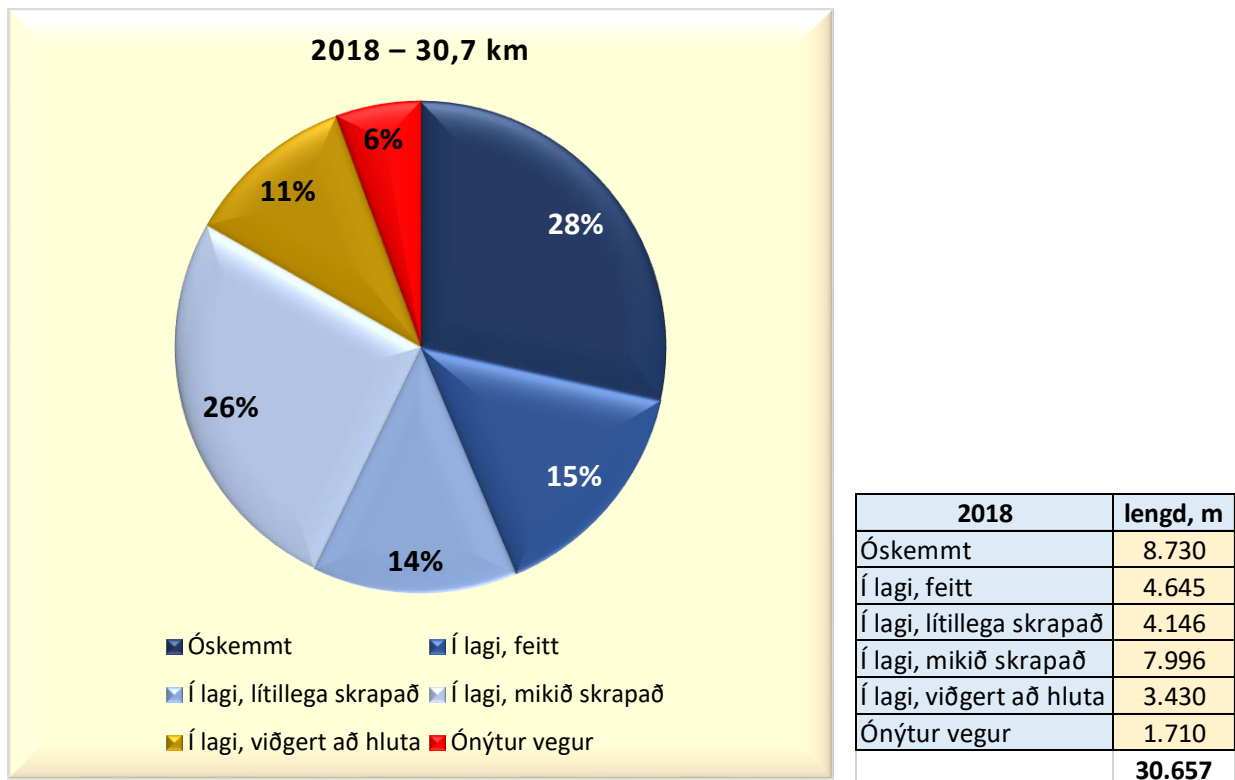
Mynd 3.5 Ástandsmat klæðinga sem lagðar voru árið 2018 og metnar 2019

Eins og myndin sýnir eru 43% klæðinganna frá 2018 óskemmdar og/eða feitar í hjólförum, sem ætti ekki að koma að sök ef ekki blæðir. Einnig eru um 40% klæðinganna frá 2018 meira og minn skrapaðar af snjóplógum. Segja má að mestallar klæðingar sem lagðar voru 2018 á Djúpveg nr. 61 séu alveg óskemmdar eftir fyrsta veturinn, en það sem er skrapað og/eða viðgert að hluta er hvað mest á Vestfjarðarvegi nr. 60, þar sem umferð er einna mest og þjónustustigið einnig. Þar sem metinn er ónýtur vegur og þar með ónýt klæðing frá árinu 2018 er á Bíldudalsvegi eins og á við um klæðingar sem lagðar voru á þann veg á fyrri árum.

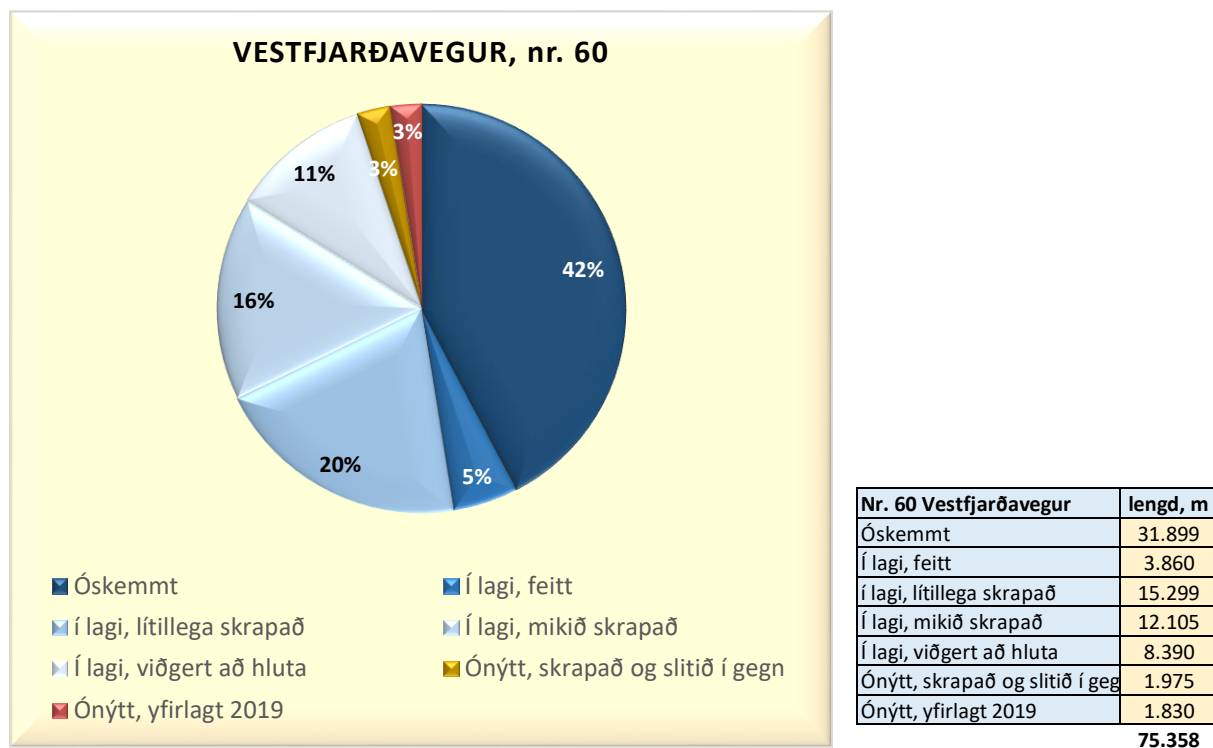
Mynd 3.6 Ástandsmat klæðinga á Vestfjarðavegi nr. 60 óháð aldri

Á Vestfjarðavegi nr. 60 voru teknir út ríflega 75 km af klæðingum frá árunum 2014 til 2018 og þeir ástandsmetnir. Mynd 3.6 sýnir að ástand kaflanna er á heildina litið gott og einungis lítill hluti klæðinganna eru ónýtar, eða um 6%.

Þrjú kaflar voru yfirlagðir árið 2019 á þessum vegi, en þeir voru allir lagðir árið 2014. Kaflarnir tveir sem eru metnir ónýtir, skrapaðir og slitnir í gegn eru frá árunum 2015 og 2016. Allir þessir fimm ónýtu kaflar eiga það sammerkt að vera nálægt Búðardal, þar sem umferð er tiltölulega mikil og einnig mikið vetrarviðhald. Alveg óskemmdir kaflar á Vestfjarðarvegi eru metnir sem slíkir frá öllum árunum, nema 2016, en það ár voru reyndar einungis þrjú kaflar lagðir á þennan veg og er einn metinn ónýtur, en hinir tveir lítillaga skrapaðir eða viðgerðir að hluta. Svo má benda á að kaflar frá 2018 eru að hluta til nokkuð feitir í hjólförum, en slíkt sést ekki í eldri köflum. Það virðist í fljótu bragði ekki hægt að benda á að ein steinefnanáma á svæðinu sé endilega endingarbetri en önnur og reyndar ekki heldur stærðarflokkur steinefna. Það sem mestu ræður um ástand klæðinga á þessum vegi er umferðaráraun (aðallega nagladekkjaslit), svo og vetrarþjónusta sem veldur því að umtalsverður hluti klæðinganna ber merki um að snjóplógar hafi skrapað af hryggjum í meira eða minna mæli.

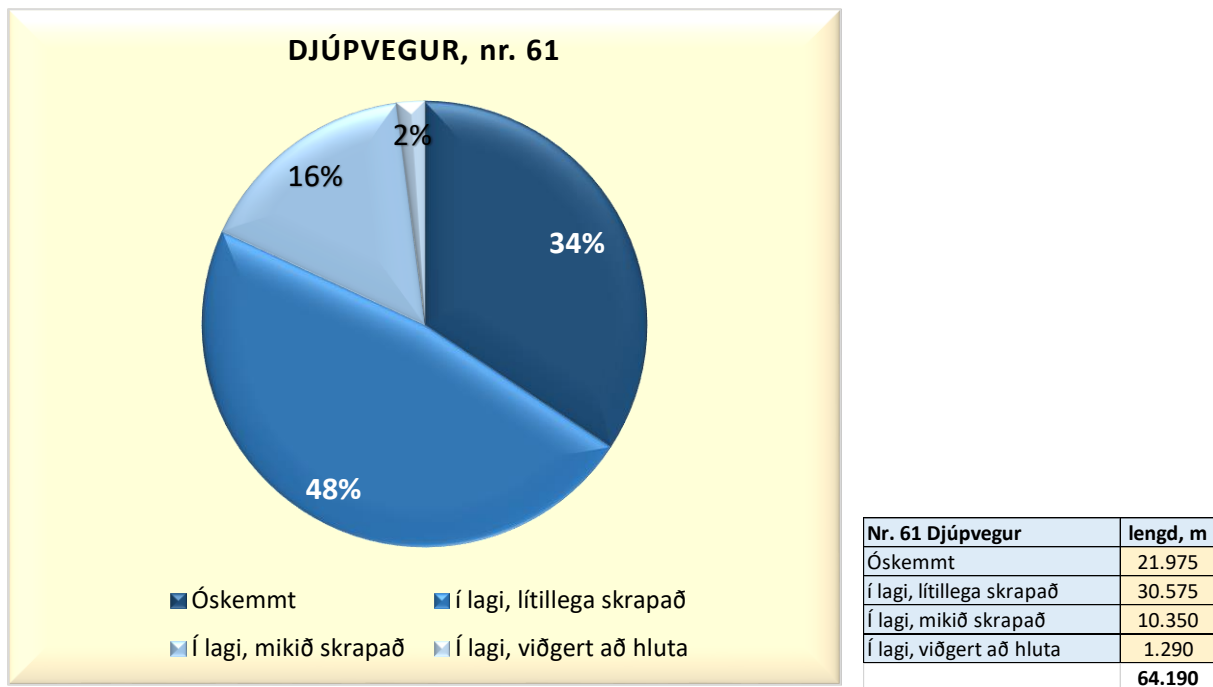
Mynd 3.7 Ástandsmat klæðinga á Djúpvegi nr. 61 óháð aldri

Á Djúpvegi nr. 61 voru teknir út og ástandsmetnir ríflega 64 km frá árunum 2014 til 2018. Mynd 3.7 sýnir að ástand kaflanna er á heildina litið gott og engir kaflar eru metnir ónýtir þótt einn kafli frá árinu 2015 sé viðgerður að hluta.

Það sést á myndinni að megnið af klæðingunum eru metnar óskemmdar eða í lagi, en lítillaga skrapaðar á hryggjum af völdum snjóplóga, samtals rúmlega 80% klæðinganna sem metnar voru. Klæðingar sem eru áberandi mikið skrapaðar á hryggjum, en þó nokkurn veginn í lagi í hjólförum eru 16% og eins og fyrr segir er einn kafli frá 2015 viðgerður að hluta. Klæðingar frá árunum 2014 og 2015 eru á heildina litið allar meira og minna skrapaðar á hryggjum af snjóplógum, en það á líka við um yngri klæðingar að hluta. Rúmlega helmingur klæðinga frá árinu 2016 á þessum vegi (5 km af 9 km samtals) eru metnar alveg óskemmdar, 2,3 km lítillaga skrapaðar og einn kafli, um 1,5 km að lengd, er metinn mikið skrapaður. Það má því segja að það virðast vera fá önnur vandamál á Djúpveginum en skemmdir af völdum snjóplóga, en vetrarumferð er lítil og nær því ekki að slíta steinefninu mikið í hjólförum.

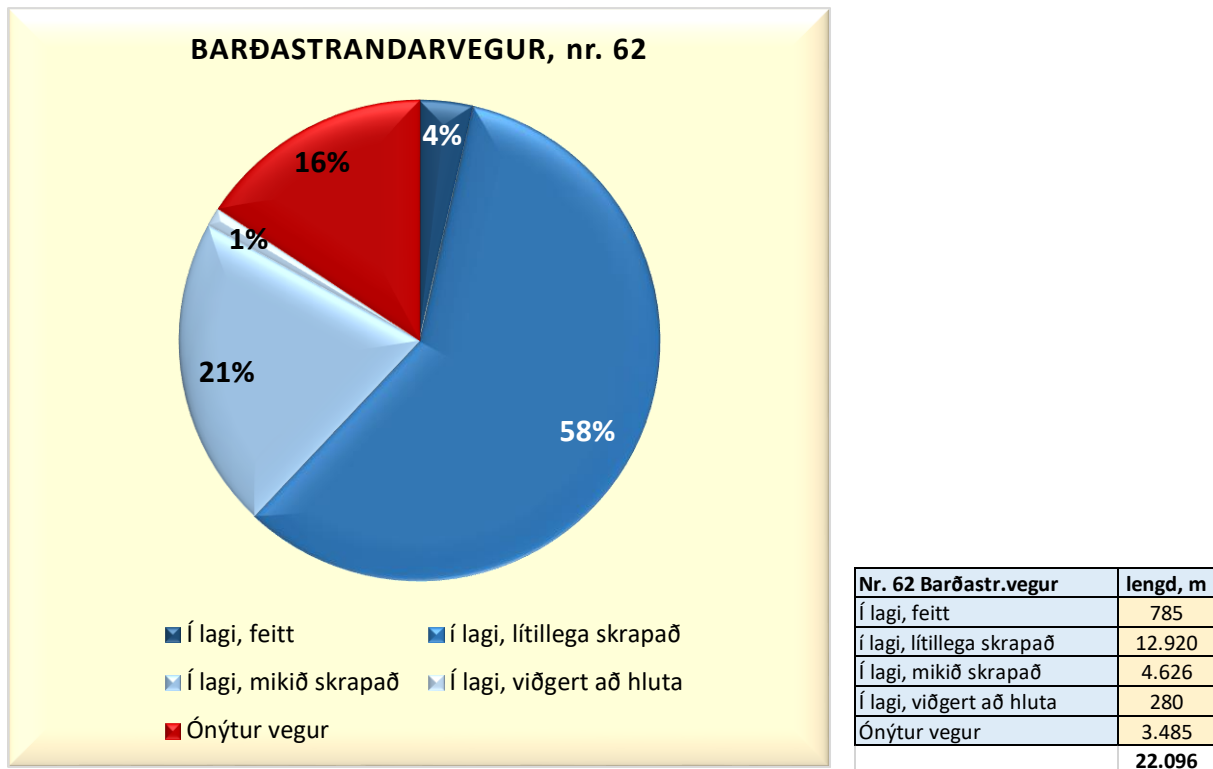
Mynd 3.8 Ástandsmat klæðinga á Barðastrandavegi nr. 62 óháð aldri

Það vekur athygli að enginn kafli er metinn alveg óskemmdur á þessum vegi, en 4% eru metin í lagi, en feit í hjólförum og það eru kaflar frá árinu 2018 eins og gefur að skilja. Að öðru leyti er ástand klæðinganna á þessum vegi á heildina litið nokkuð gott og tæp 60% eru metin í lagi, en lítillega skröpuð af snjóplógum. Um 20% klæðinga vegarins eru metnar mikið skrapaðar á hryggjum, en hjólför þó í nokkuð góðu lagi. Allir kaflarnir sem voru metnir og lagðir á Barðastrandaveg árin 2014 til 2018 (þó ekkert frá árinu 2015) eru með sama steinefni úr námu ofan Kleifabúa utan einn frá 2014 með steinefni frá Brjánlæk. Segja má að almennt eru klæðingarnar meira eða minna skrapaðar af snjóplógum og á það við um klæðingar frá öllum árunum sem metnar voru. Það sem er metið sem ónýtur vegur og þar með talin klæðingin sjálf er einn kafli frá árinu 2014, um 3,5 km langur og er sá kafli á vegi 62-03 frá Krossvegi og að Siglunesvegi, sem sagt þar sem sveigt er frá Barðastöndinni og upp í átt að Kleifaheiði. Annar kafli frá 2014 er á vegi 62-04, sem sagt aðeins ofar og er hann metinn í lagi, en mikið skrapaður.

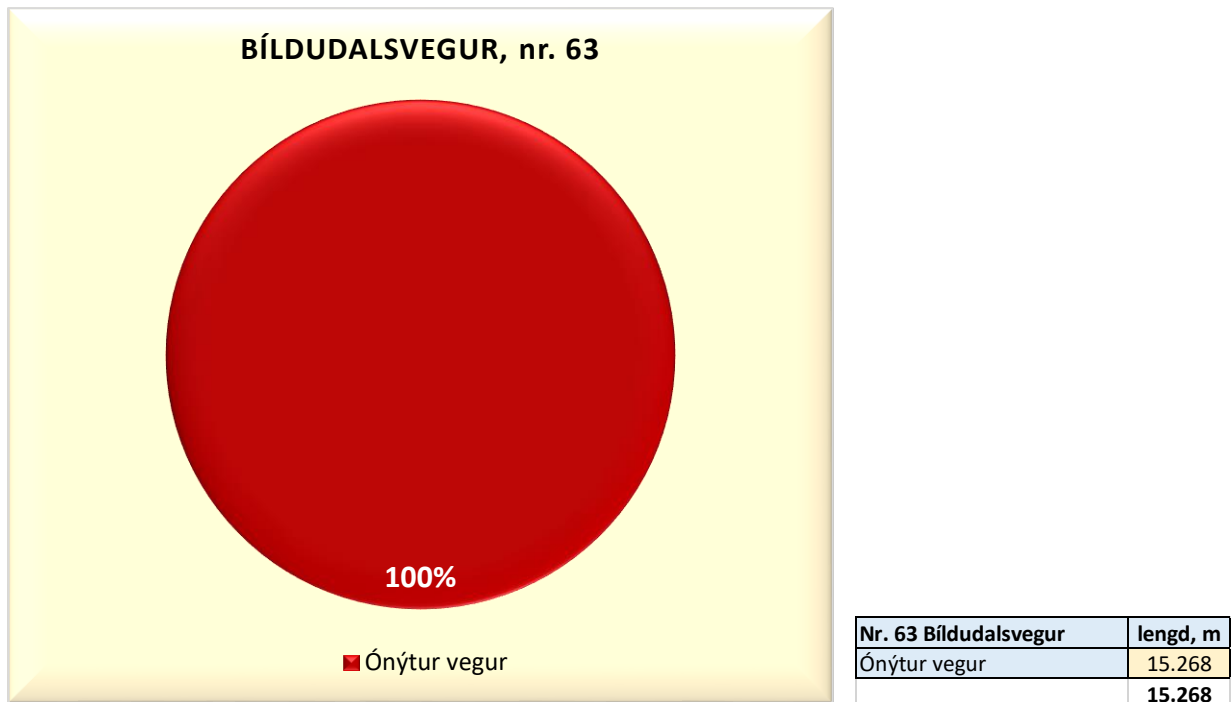
Mynd 3.9 Ástandsmat klæðinga á Bíldudalsvegi nr. 63 óháð aldri

Það er skemmst frá því að segja að allar klæðingar sem voru ástandsmetnar á Bíldudalsvegi voru lagðar á veg sem var svo illa farinn að hann var metinn ónýtur í öllum tilfellum og þar með taldar klæðingarnar á honum. Þær klæðingar sem lagðar voru á Bíldudalsveginn og metnar árið 2019 eru frá árunum 2015, 2017 og 2018, en draga má þann lærdóm að ef vegur er ónýtur og undirlag nýrrar klæðingar er krosssprungið eru litlar líkur á að nýja klæðingin endist fyrsta veturinn. Auk þess að undirlagið sé mikið sprungið (og útsprautað bindiefni hverfur því að hluta niður í sprungurnar og tapast), er burður vegarins orðinn lítill og vafalaust talsverðar frosthreyfingar á honum. Þar við bætist að á þessum vegi er umtalsverð vetrarumferð um Suðurfirðina yfir heiðar með meðfylgjandi vetrarviðhaldi um miklar brekkur og beygjur. Að mati skýrsluhöfunda þarfnast þessi vegur í heild sinni endurbyggingar og styrkingar og að í raun sé lítið gagn af því að leggja nýjar klæðingar og/eða bletta í verstu blettina á svona veg.

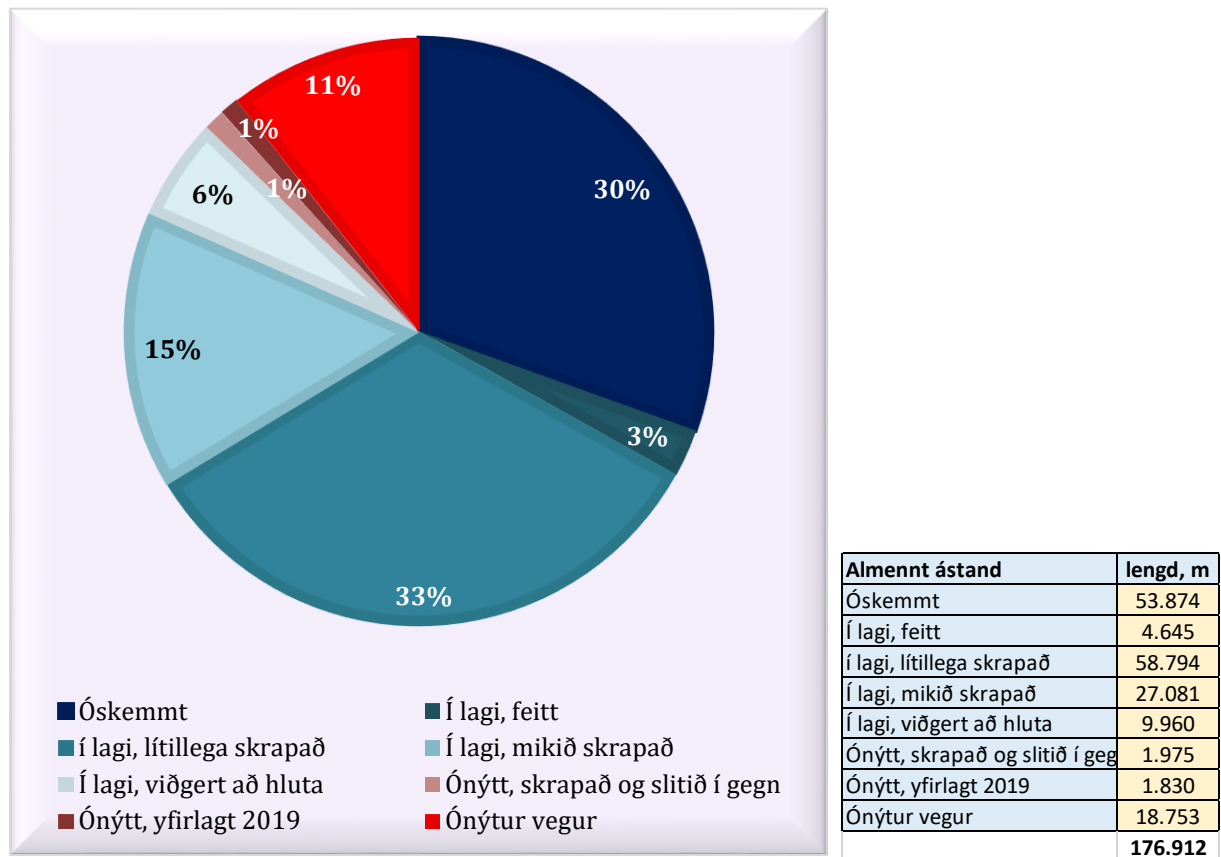
Mynd 3.10 Ástandsmat allra klæðingarkafila frá 2014 til 2018 sem metnir voru í júní 2019

Myndin sýnir að 30% allra klæðinga á „hringvegi“ Vestfjarða frá árunum 2014 til 2018 voru metnar óskemmdar við ástandsmat í júní 2019. Óskemmdir kaflar eru metnir til staðar frá öllum árunum og er hlutfall þeirra svipað öll árin, eða um 30% allra klæðinga hvers árs. Klæðingar sem voru metnar í lagi en feitar eru metnar 3% af heildinni, en þær eru allar árgamlar. Klæðingar sem eru í lagi en skrapaðar eru metnar 33% allra klæðinga frá 2014 til 2018 og mikið skrapaðar klæðingar (með hjólför nokkurn veginn í lagi) eru metnar 15% af heildinni. Um 6% eru viðgerð að hluta, þar sem viðgerðir virðast hafa tekist vel, en ekki er alltaf vitað hvenær viðgerðir eða blettanir fóru fram. Einungis 2% klæðinganna sem voru metnar, eða tæpir 4 km af 177 km eru metnar ónýtar, skrapaðar og slitnar í gegn, eða yfirlagðar 2019. Loks er að nefna að um 11% klæðinganna sem metnar voru ónýtar eru á vegum sem einnig eru metnir ónýtir og er mest allt á Bíldudalsvegi nr. 63 eins og fram hefur komið hér að framan, eða ríflega 15 km af tæplega 18 km sem metnir voru á þennan hátt.
