UMFERÐARÖRYGGI Á VEGAMÓTUM SUÐURLANDSVEGAR- BLÁFJALLAVEGAR, SUÐURLANDSVEGAR-BOLÖLDU OG SUÐURLANDSVEGAR-LITLU KAFFISTOFUNNAR

Verkefni unnið fyrir styrk frá rannsóknarsjóði Vegagerðarinnar

27.03.2018

2970-258-SKY-001-V01

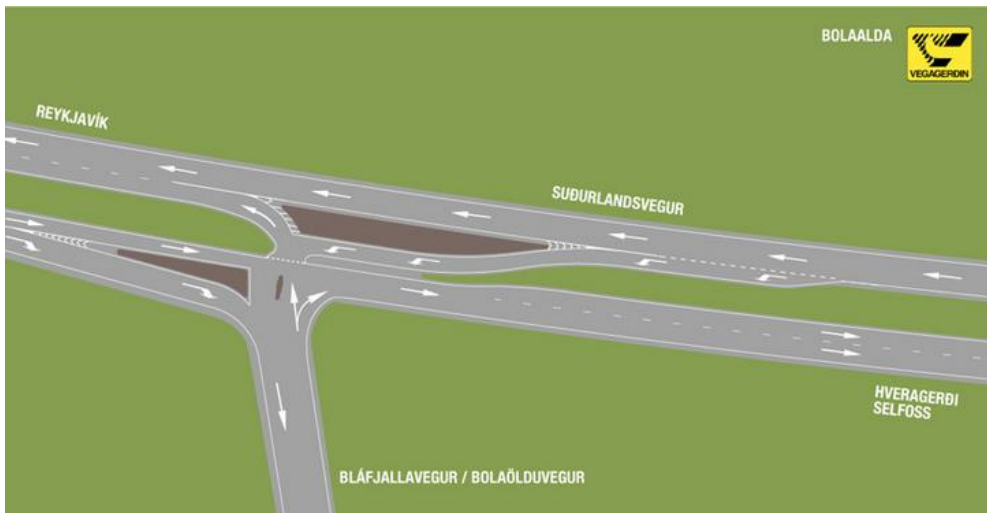
MYND 2 Útfærsla vegamótanna við Bláfjallaveg og Bolödu (sama útfærsla).

Í september 2010 hófust framkvæmdir við breytingar á Suðurlandsvegi sem fólu í sér breikkun vegarins í 2+1 veg. Samhliða breikkuninni, hófust árið 2011 framkvæmdir á breytingum á vegamótum Suðurlandsvegar við Bláfjallaveg, Bolöldu og Litlu Kaffistofuna. Framkvæmdum á Suðurlandsvegi lauk á vormánuðum 2012. Fyrir breikkun Suðurlandsvegar voru vegamótin við Bolöldu og Litlu Kaffistofuna hefðbundin T-vegumót en við Bláfjallaveg var 100m frárein með yfirborðsmerktu hægribeygjuframhjálaup. Nýjar útfærslur tenginganna þóttu óhefðbundnar en notast var við nýja útfærslu á stefnugreiningu fyrir vinstribeygjur þar sem sérakreint tekur við vinstri beygju frá hliðarvegi þar sem hún kemur inn á Suðurlandsveg. Markmið þeirra var að stuðla að bættu umferðaröryggi þar sem það var talið vera mun öruggara fyrir vegfarendur að taka vinstri beygjur við tengingarnar eftir breytingu. Á myndum 2 og 3 má sjá nýja útfærslur tenginganna eins og þær eru í dag eftir breikkun Suðurlandsvegar.

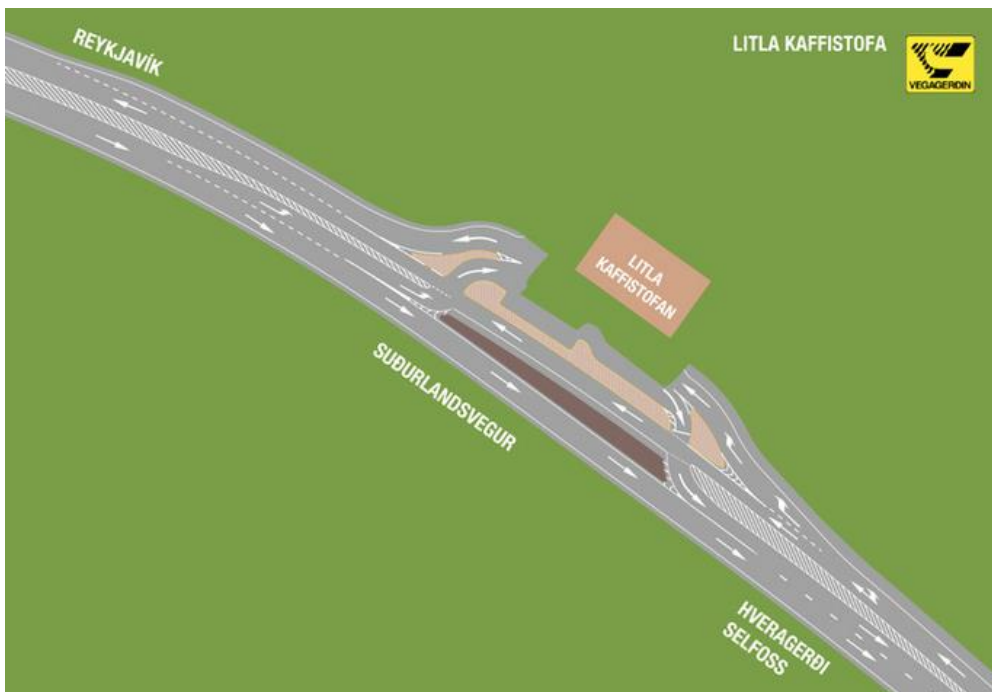
MYND 3 Útfærsla vegamótanna við Litlu kaffistofuna

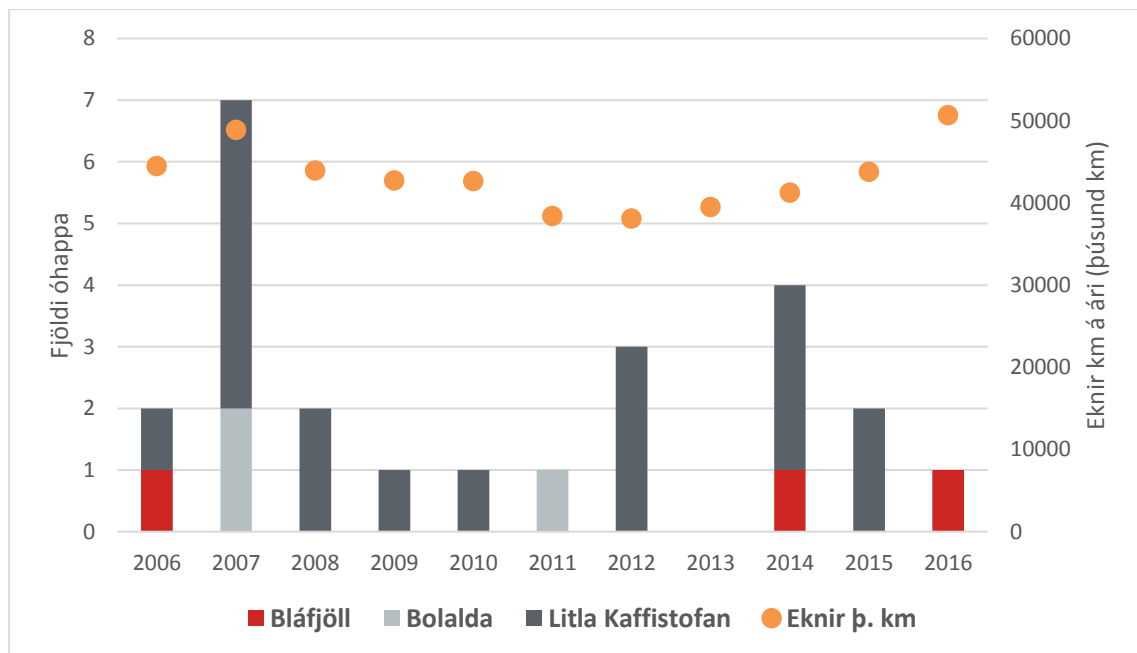
MYND 4 Fjöldi óhappa við 3 tengingar við Suðurlandsveg og þróun umferðar á árunum 2006-2017.

Suðurlandsvegur milli Reykjavíkur og Hveragerðis er einn af fjölförnustu vegköflunum á Hringveginum, með árdagsumferð um 9300 ökutæki á sólarhring. Vegamótin þrjú á Suðurlandsvegi sem skoðuð voru, við Bláfjallaveg, Bolöldu og Litlu Kaffistofuna, eru á tveimur vegköflum, köflu 1-d9 og 1-e1. Á mynd 4 má sjá þróun umferðar um vegkaflana á Suðurlandsvegi og fjölda óhappa sem hafa átt sér stað við áður nefnd vegamót.

Umferðartölur síðustu ára sýna að umferð var með svipuðu móti árið 2006 og í lok árs 2016. Samdráttur var í umferð á árunum 2010 til 2012 en á þeim árum var almennur samdráttur í umferð á Hringveginum. Umferðardreifingin milli ára á Suðurlandsvegi er álíka umferðardreifingu á Hringveginum. Umferðin jókst aftur eftir 2012 en frá þeim tíma hefur orðið mikill uppgangur í ferðamannaiðnaðnum. Alls urðu 24 umferðaróhöpp við vegamótin þrjú, 13 óhöpp fyrir breytingu, eitt á framkvæmdartíma árið 2011 og 10 eftir breytingu. Almennu voru óhöpp fátíð á vegamótunum að undanskildum árunum 2007 og 2014. Árið 2007 urðu 7 óhöpp, þar af 5 við Litlu Kaffistofuna og 2 við Bolöldu, en eins var umferð það ár meiri en árin á undan og eftir.

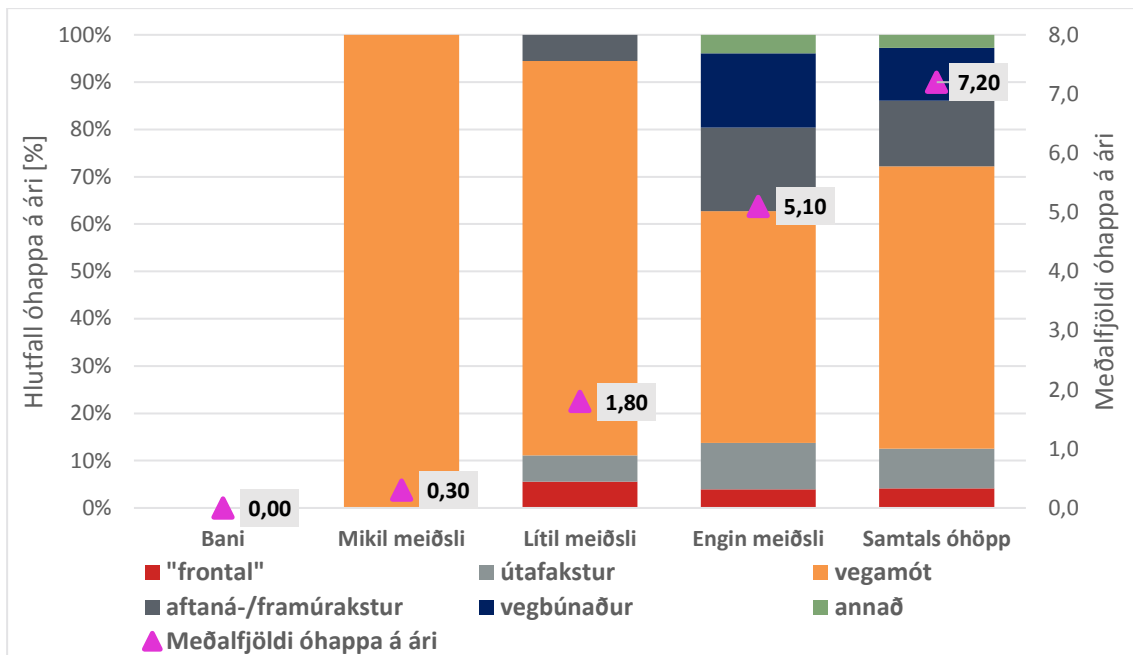
MYND 6 Meðalfjöldi óhappa og hlutfall tegund óhappa á ári við 10 tengingar inná Hringveginn

Til samanburðar voru umferðarslys við 10 önnur vegamót á Hringveginum skoðuð fyrir sama tímabil. Mynd 6 sýnir umferðaróhöpp eftir alvarleika og tegund fyrir þessi 10 vegamót (sjá lista yfir vegamót í töflu 1, kafla 3).

Hlutfallslega flest óhöpp tengdust útfærslu vegamótanna og sýna slysaögn að algengasta orsökina er þegar vinstri beygja er tekin fyrir bíl. Öll slys með miklum meiðslum féllu undir óhappaflokkinn vegamót, um 85% þegar um lítil meiðsl var að ræða og tæp 50% þegar engin meiðsl áttu sér stað. Önnur áberandi tegund óhappa er aftaná- eða framúrakstur og þegar slysaögn er rýnd, þá sést að meirihluti óhappanna er þegar ekið er aftaná bíl sem hemlar. Þar sem 80% vegamótanna eru ekki stefnugreind, þá er hægt að álykta að aftanáakstur þegar ekið er á bíl sem hemlar er í beinum tengslum við útfærslu vegamótanna.

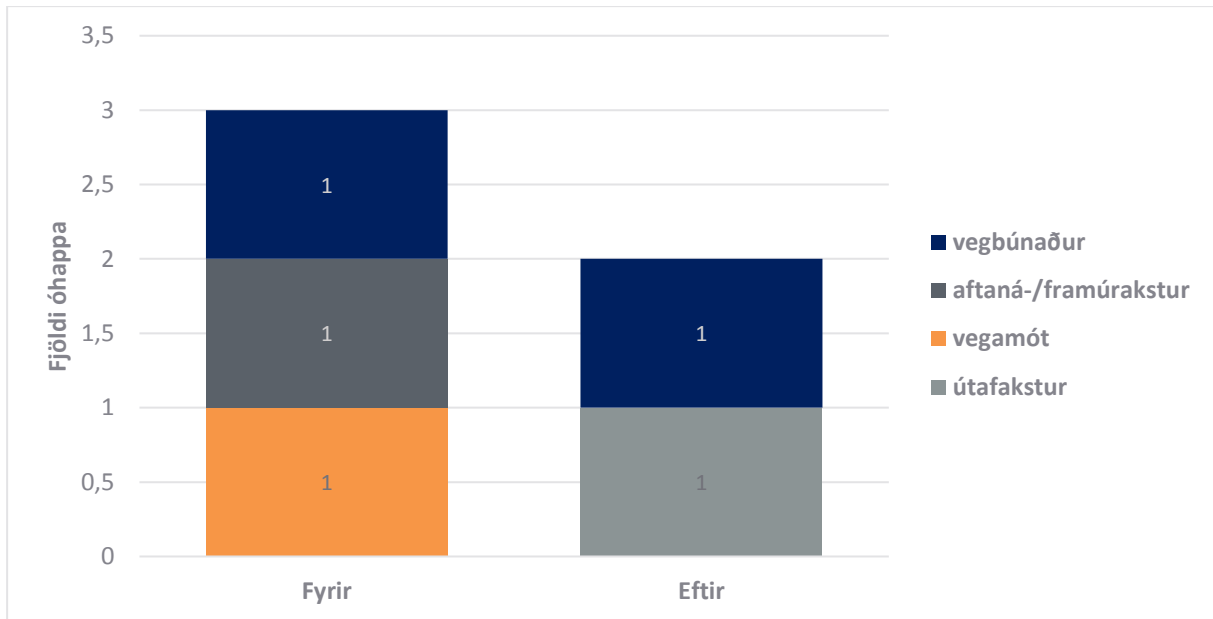
MYND 7 Tegundir umferðaróhappa fyrir og eftir breytingu við vegamót Suðurlandsvegur – Bláfjallavegar/Bolöldu

Heildarfjöldi umferðaróhappa á tímabilinu 2006 til 2016 á vegamótunum Suðurlandsvegur – Bláfjallavegur og Bolöldu voru 5 óhöpp. Þar af áttu sér stað 3 óhöpp með engum meiðslum fyrir breytingu vegamótanna og 2 óhöpp eftir breytinguna, annarsvegar slyss með litlum meiðslum og hinsvegar óhapp með engum meiðslum. Þess má þó geta að eitt óhapp án meiðsla átti sér stað við vegamótin við Bolöldu á framkvæmdartíma árið 2011 en er ekki tekið með í þessari greiningu. Á mynd 7 má sjá tegund umferðaróhappa á vegamótunum, fyrir og eftir breytingu þeirra.

Athuga skal að aftanákeyrslan sem átti sér stað fyrir breytingu atvikaðist þegar ekið var aftaná bíl sem hemlar. Í raun má álykta að þetta atvik sé tengt útfærslu vegamótanna en með því að stefnugreina vegamót er verið að koma í veg fyrir þessa tegund óhappa.

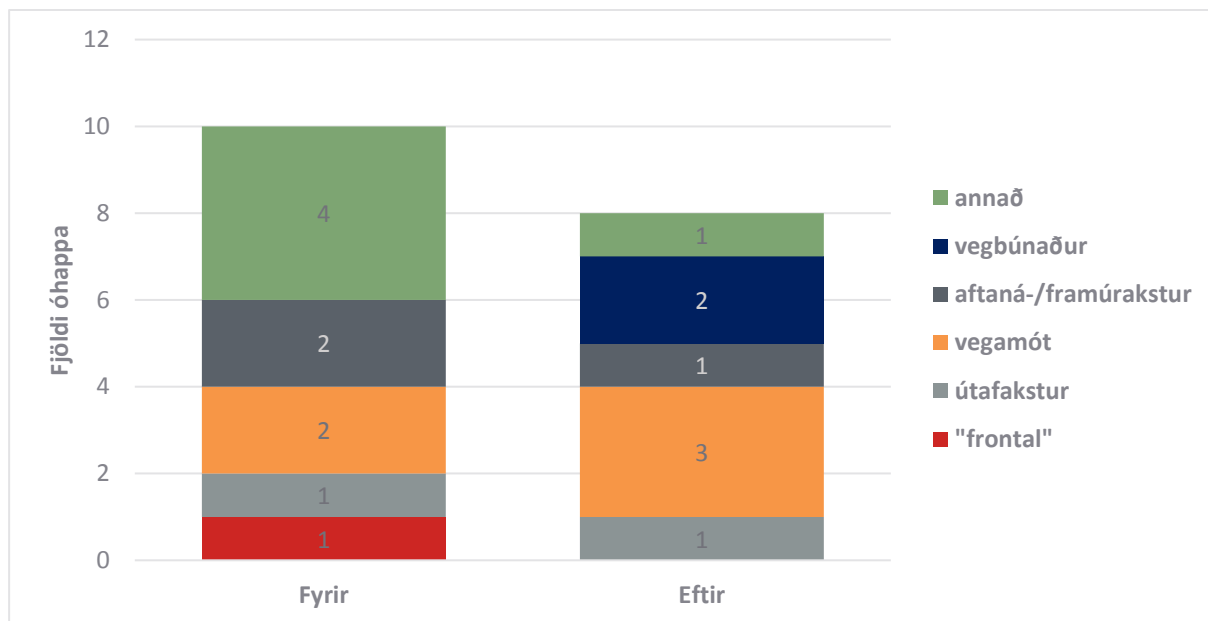
MYND 8 Tegundir umferðaróhappa fyrir og eftir breytingu við vegamót Suðurlandsvegur – Litlu Kaffistofunnar

Heildarfjöldi umferðarslysa á tímabilinu 2006 til 2016 á vegamótunum Suðurlandsvegur – Litla Kaffistofan voru 18 óhöpp. Þar af áttu sér stað 10 óhöpp fyrir breytingu, 9 óhöpp með engum meiðslum og 1 slys með litlum meiðslum. Eftir breytingu áttu sér stað 8 óhöpp, 6 óhöpp með engum meiðslum og 2 slys með litlum meiðslum. Á mynd 8 má sjá tegund umferðaróhappa á vegamótunum, fyrir og eftir breytingu þeirra.

Flest óhöpp fyrir breytingu vegamótanna tilheyrðu flokkinum "annað" sem eru meðal annars óhöpp vegna aðstæðna á veginum eins og steinkast frá öðrum bílum og slæmt yfirborð vegar. Eftir breytingu lækkaði hlutfall þessarar óhappa en óhöpp innan annara flokka, eins og óhöpp tengd vegbúnaði og vegamótum, hækkuðu hinsvegar. Við því mátti búast þar sem vegbúnaði (umferðarskilti, upphækkað yfirborð og kantsteinar) var bætt við aðkomu Litlu Kaffistofunnar til þess að aðgreina akstursteftur.
