Sandá (vhm 408, V408) – rennslislíkan Lykilsmíði með HEC-RAS straumlíkaninu

Sigurður Ægir Jónsson, Veðurstofu Íslands
Tinna Þórarinsdóttir, Veðurstofu Íslands
Eyþór Guðlaugsson, Veðurstofu Íslands

Skýrsla nr.: VÍ 2010-002	Dags.: Janúar 2010	ISSN: 1670-8261	Opin <input checked="" type="checkbox"/> Lokuð <input type="checkbox"/> Skilmálar:
Heiti skýrslu / Aðal- og undirtitill: Sandá (vhm 408, V408) – Rennslislíkan Lykilsmiði með HEC-RAS straumlíkaninu		Upplag: 15	
		Fjöldi síðna: 12	
Höfundar: Sigurður Ægir Jónsson, Tinna Þórarinsdóttir og Eyþór Guðlaugsson		Framkvæmdastjóri sviðs: Jórunn Harðardóttir	
		Verkefnisstjóri: Gunnar Sigurðsson	
Gerð skýrslu/verkstig: Rennslislíkan		Verknúmer: 4314-8-0408	
Unnið fyrir: Vegagerðina			
Samvinnuaðilar:			
Útdráttur: Skýrslan gerir grein fyrir gerð straumlíkans af rennsli við mælistað V408 í Sandá. Landmælingar á árfarvegi og bökkun voru notaðar til þess að gera landlíkan af svæðinu í kring um mælinn. Þversnið voru síðan dregin út úr landlíkaninu og notuð sem inntaksgögn í HEC-RAS straumlíkanið. Straumlíkanið var svo notað til þess að finna samband vatnshæðar og rennslis til ákvörðunar á stuðlum fyrir lykilsmiði.

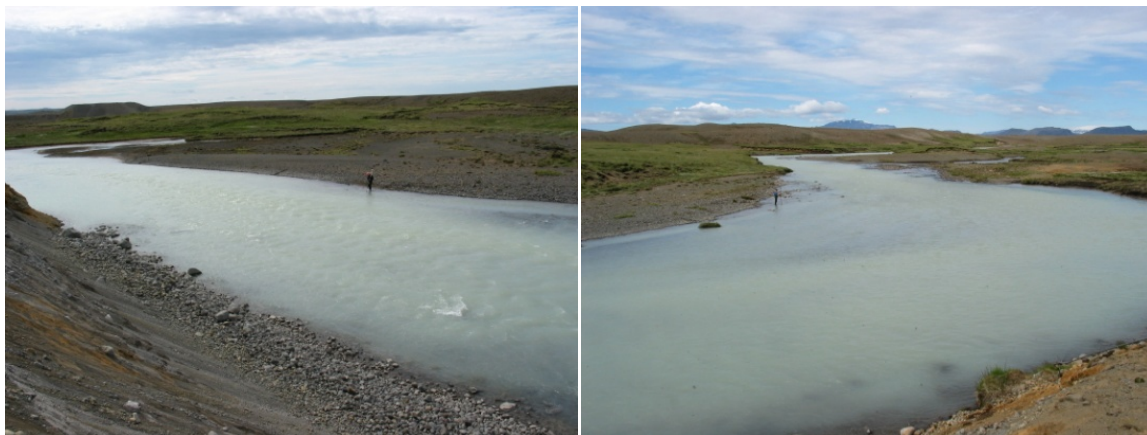
Mynd 1. Sandá, horft niður ána.

Mynd 2. Sandá, horft upp ána.

Mælingar á farvegi Sandár, með landmælingartækjum og straumsjá, voru gerðar þann 3. júlí 2007. Mæld voru átta heil þversnið yfir farveginn, sjá mynd 3. Einnig voru bakkar og vatnsborð mæld sérstaklega. Teknar voru ljósmyndir af farveginum til að auðvelda mat á hrýfi og jaðarskilyrðum, sjá myndir 1 og 2.

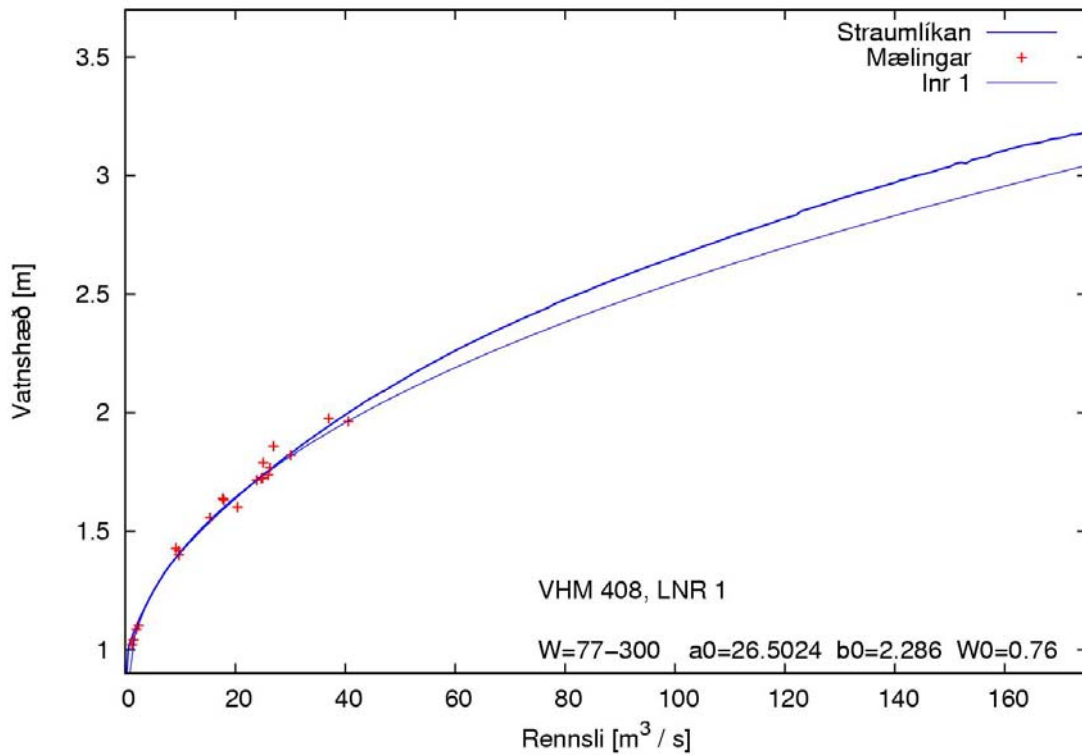
Mynd 7. Lykill sem straumlíkan skilar, auk gildandi lykils nr. 1.

Á mynd 7 sést samanburður á gildandi lykli og lykli úr straumlíkani. Þar sést að örlítill munur er á lykllum upp að 40 m³/s rennsli. Ákveðið var að leggja aðeins til gögn úr straumlíkani til framlengingar efra sviði lykilsins án þess að gefa út nýjan lykil. Ástæður voru þær að ekki fékkst nógu gott samræmi á milli reiknaðrar og mældrar vatnshæðar og samræmi á milli reiknaðs lykils og rennslismælinga var tæplega nógu gott.
