Breytt bindiefni í klæðingar

Áfangi III: Tilraunalagnir 2014

Pétur Pétursson
mars 2015

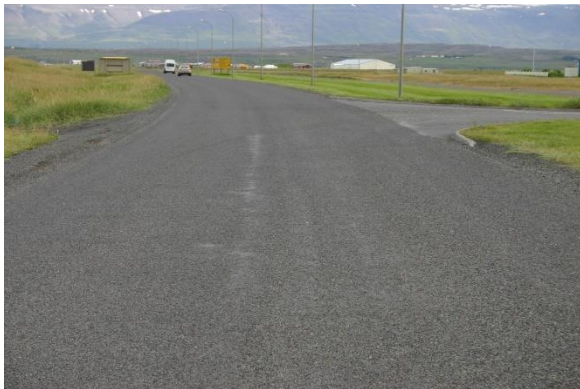
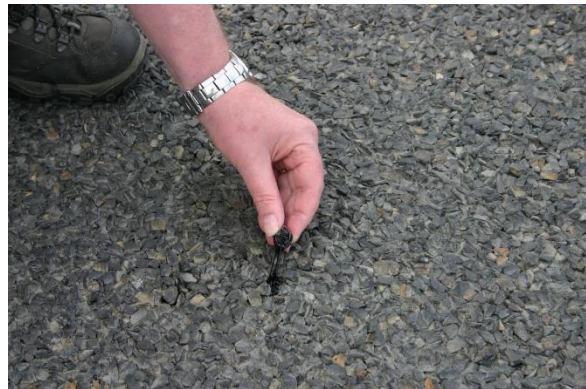
Mynd 13 a) til c) Ástand bikþeytukafla við Sauðárkrók við úttekt 23/7 2014

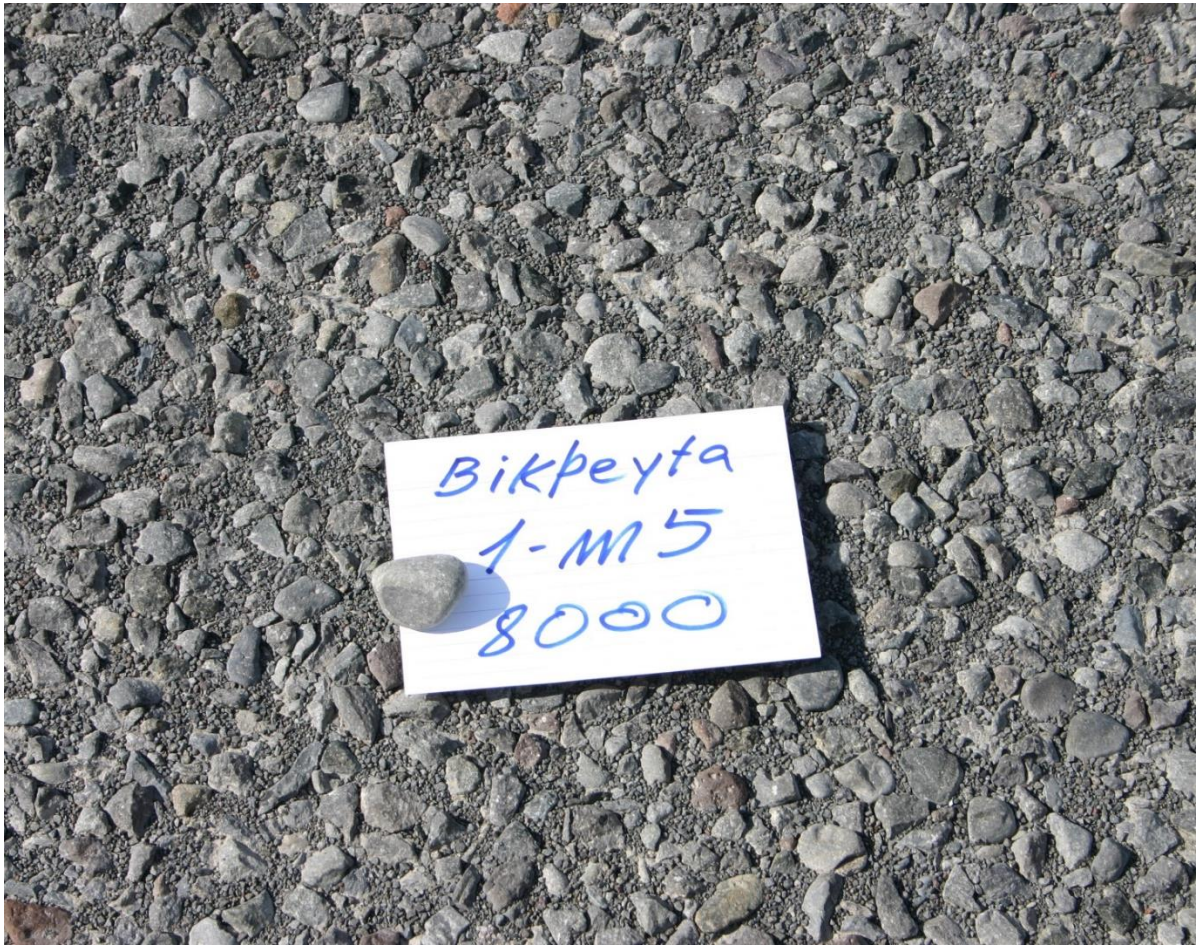
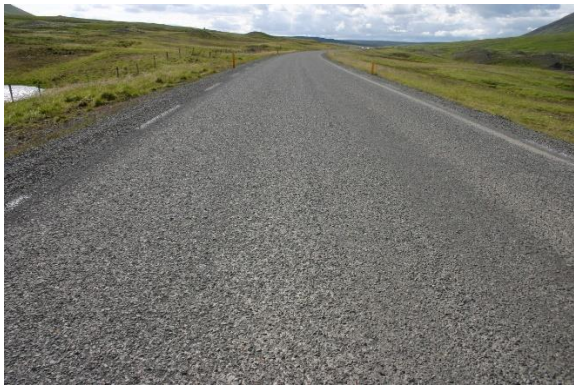
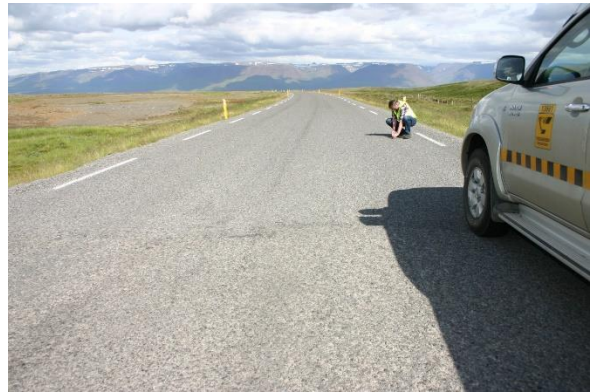
Mynd 17 Ástand birkpeytukafla við Vatnsskarð við úttekt 23/7 2014, kýldur

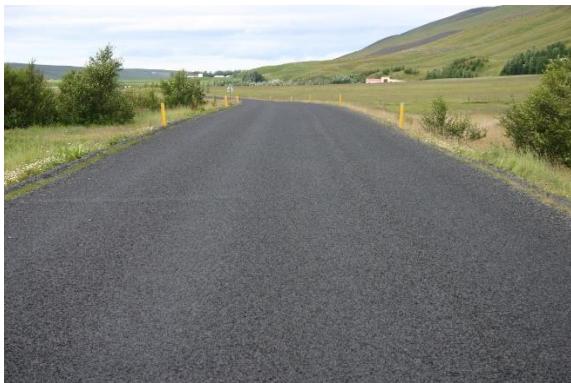
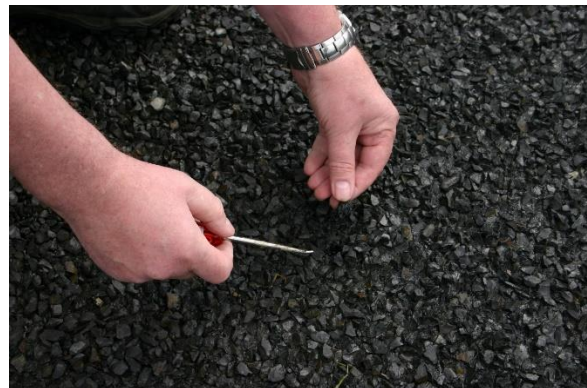
Mynd 27 Ástand bikpeytukafla á hringvegi um Langadal við úttekt 25/7 2014, stöð 2993

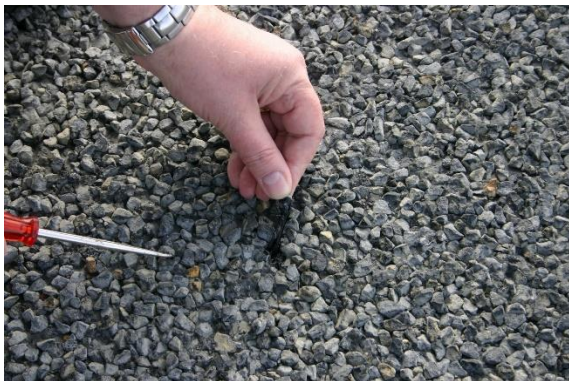
b) góð teygja

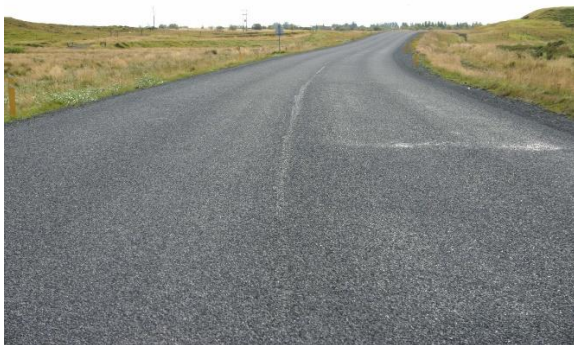
b) áfram saumskemmd

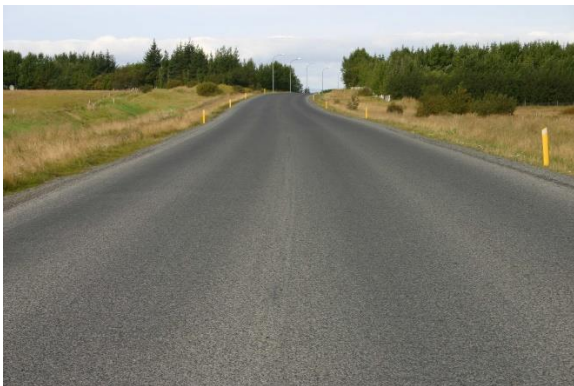
b) kaflinn lítur vel út horft til vesturs

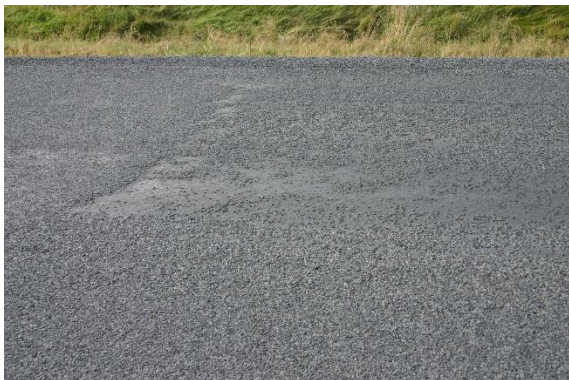
b) færuskil og steinlos á vinstri akrein

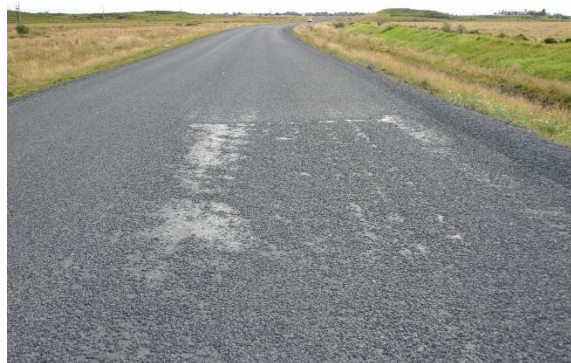
c) greinileg mistök við verklag

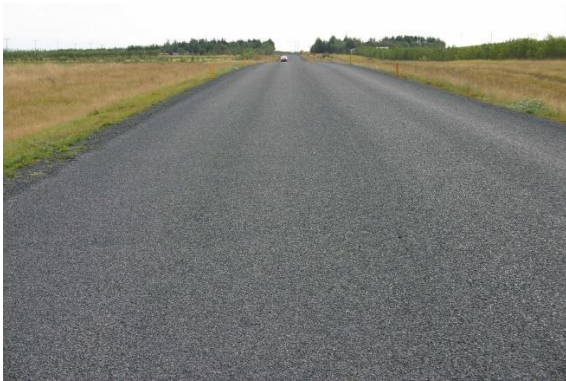
b) klæðingin er með fína áferð

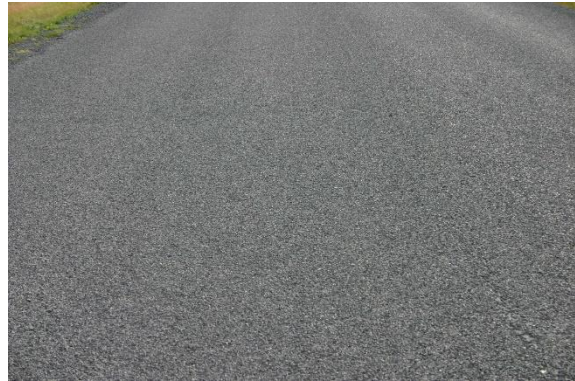
c) engar skemmdir sjáanlegar

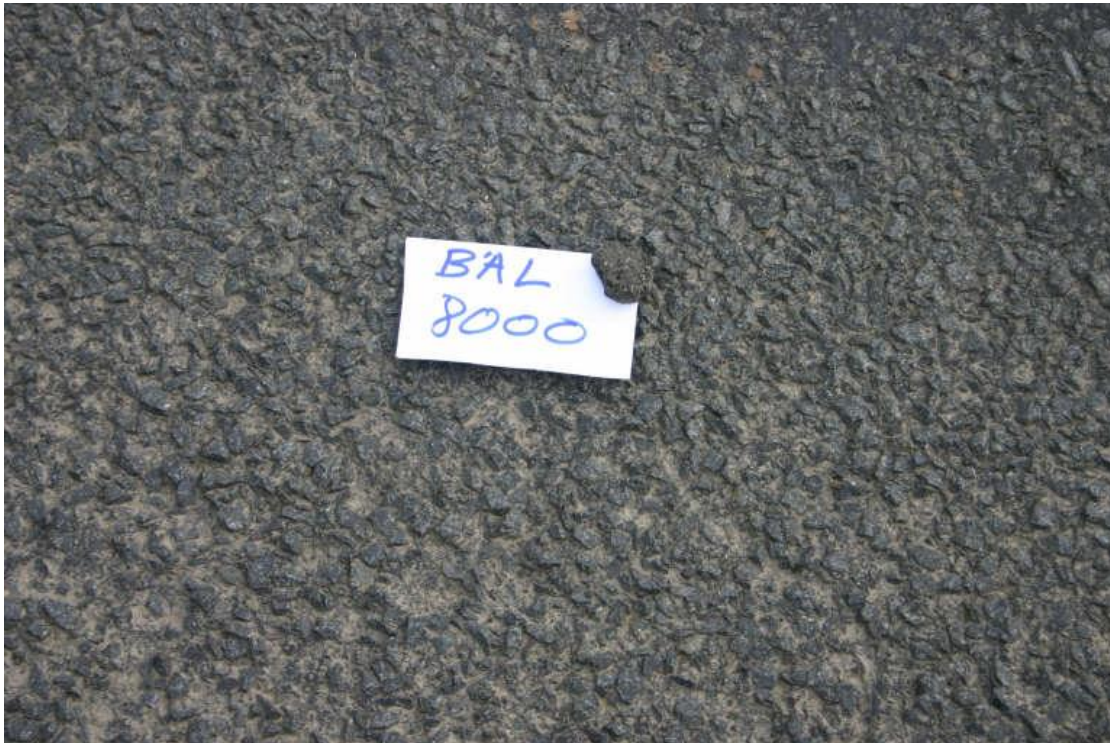
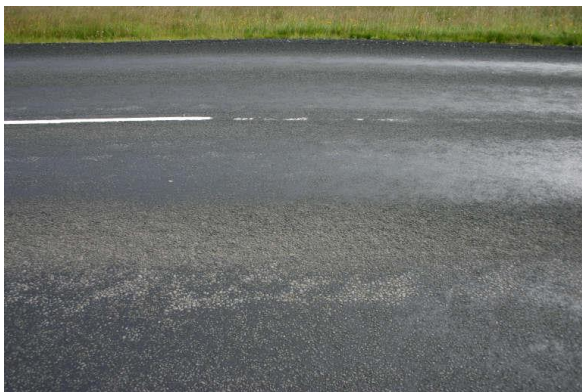
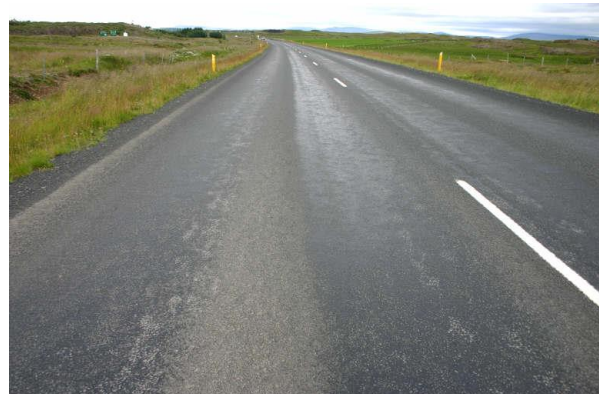
Kafllinn er metinn með um 15 % steinlos, 50 % bindiefnisríkur og áferðareinkunn 5. Slitlagið er orðið mjög þunnt vegna slits og víða sér í undirliggjandi klæðingu í hjólförum. Slitlagið er nánast ónýtt og það sem eftir er í hjólförum fer líklega alveg í vetur.

Mynd 38 a) til c) Ástand bikþeytukafla án latex á hringvegi 1-c5 við stöð 8000

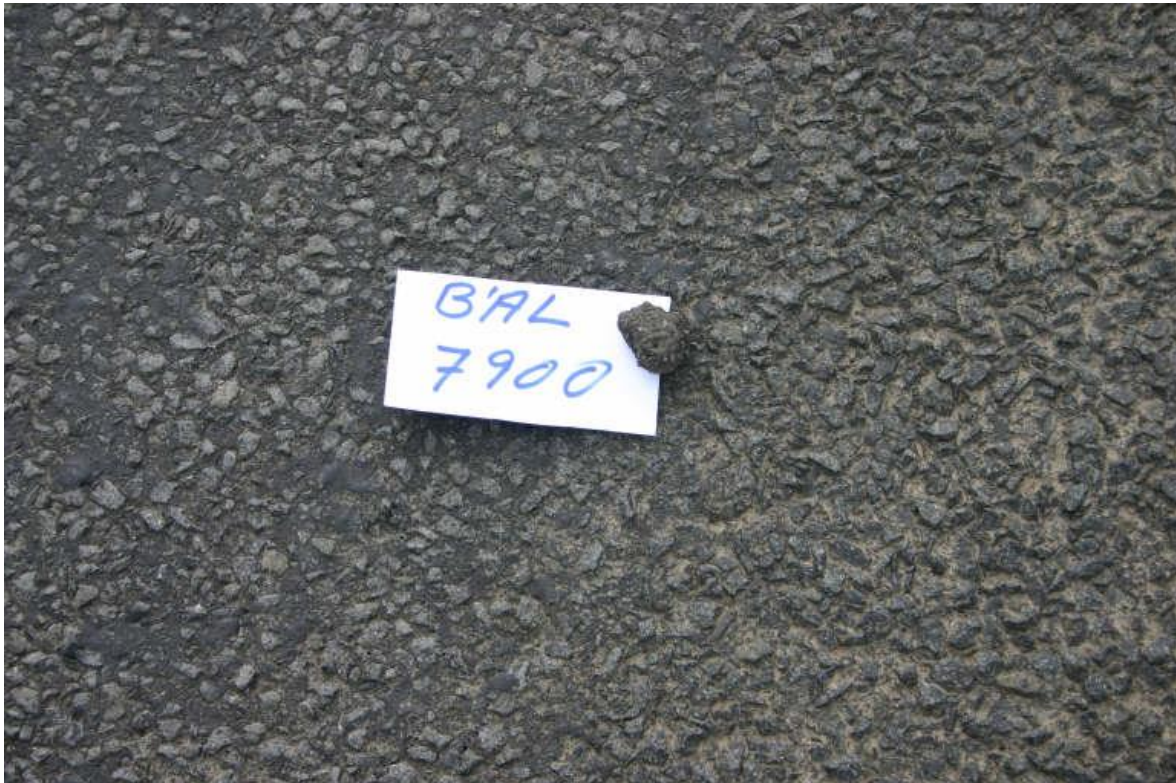
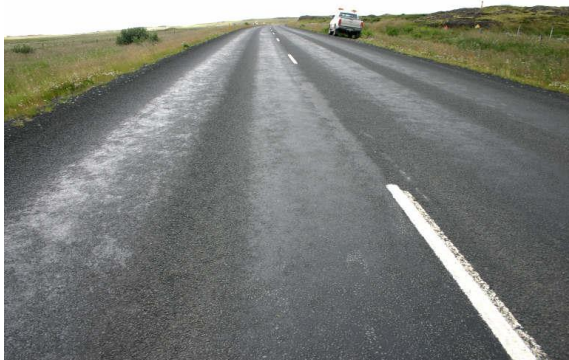
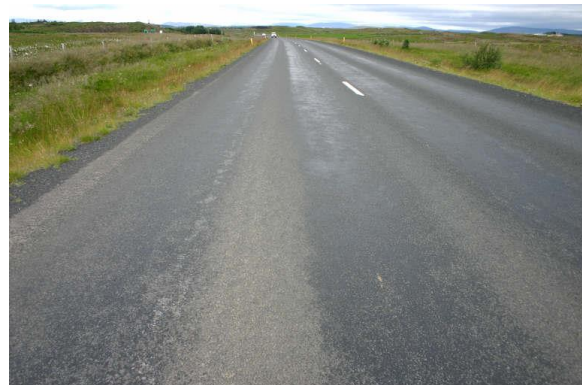
Mynd 39 a) til c) Ástand bikþeytukafla án latex á hringvegi 1-c5 við stöð 7900

Það sama er uppi á teningnum hér og í stöð 8000, að það sést víða niður úr kaflanum og ofan í undirliggjandi klæðingu, auk þess sem mikið bindiefni er í yfirborði

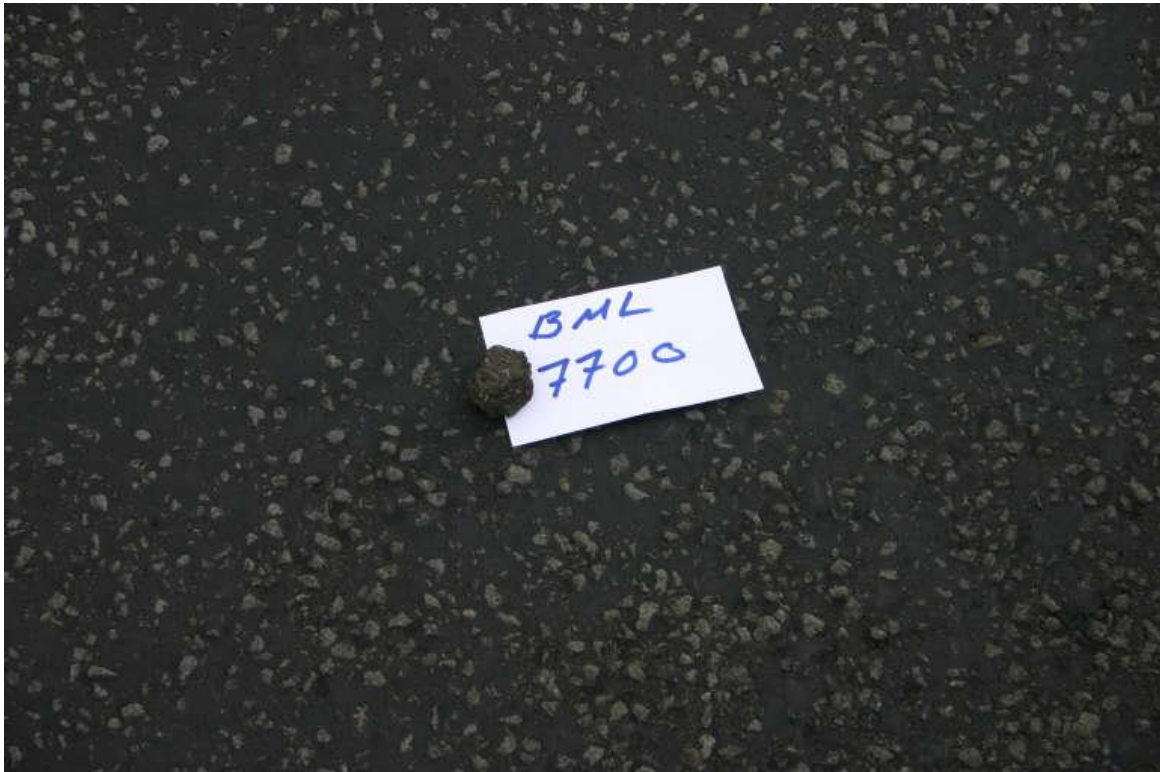
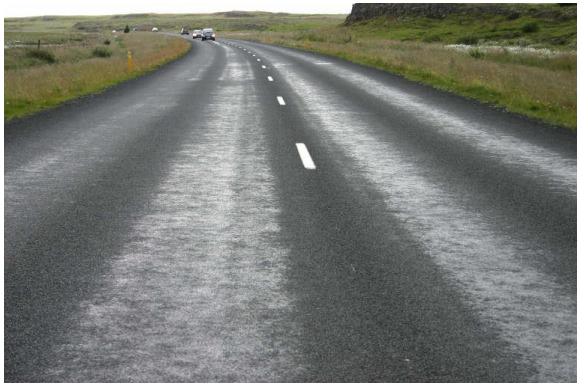
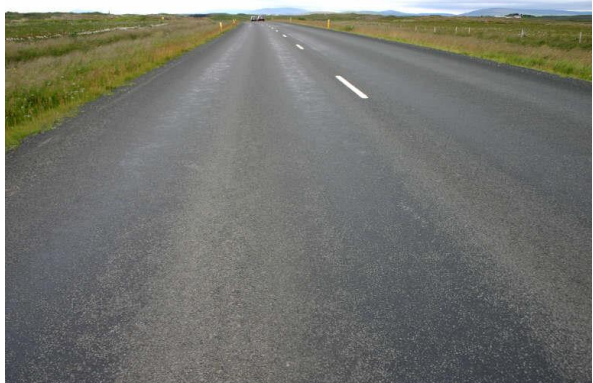
Þessi bikþeytukafla sem er með latex er með alveg samfellda steinefnakápu, ólíkt kaflanum án latex, en það bendir til þess að latexið hafi jákvæð áhrif á endingu klæðingarinnar. Þó má benda á að teygjan í latexinu er ekki mikil og taumurinn sem myndast er ekki mikill. Yfirborðið er metið 40 % bindiefnisríkt og áferðareinkunn er 7.

Mynd 40 a) til c) Ástand bikþeytukafla með latex á hringvegi 1-c5 við stöð 7700

Myndirnar sýna að bikþeytukaflinn með latex er bindiefnisríkur í hjólförum, líkt og kaflinn án latex, en þó er kápan samfelld.

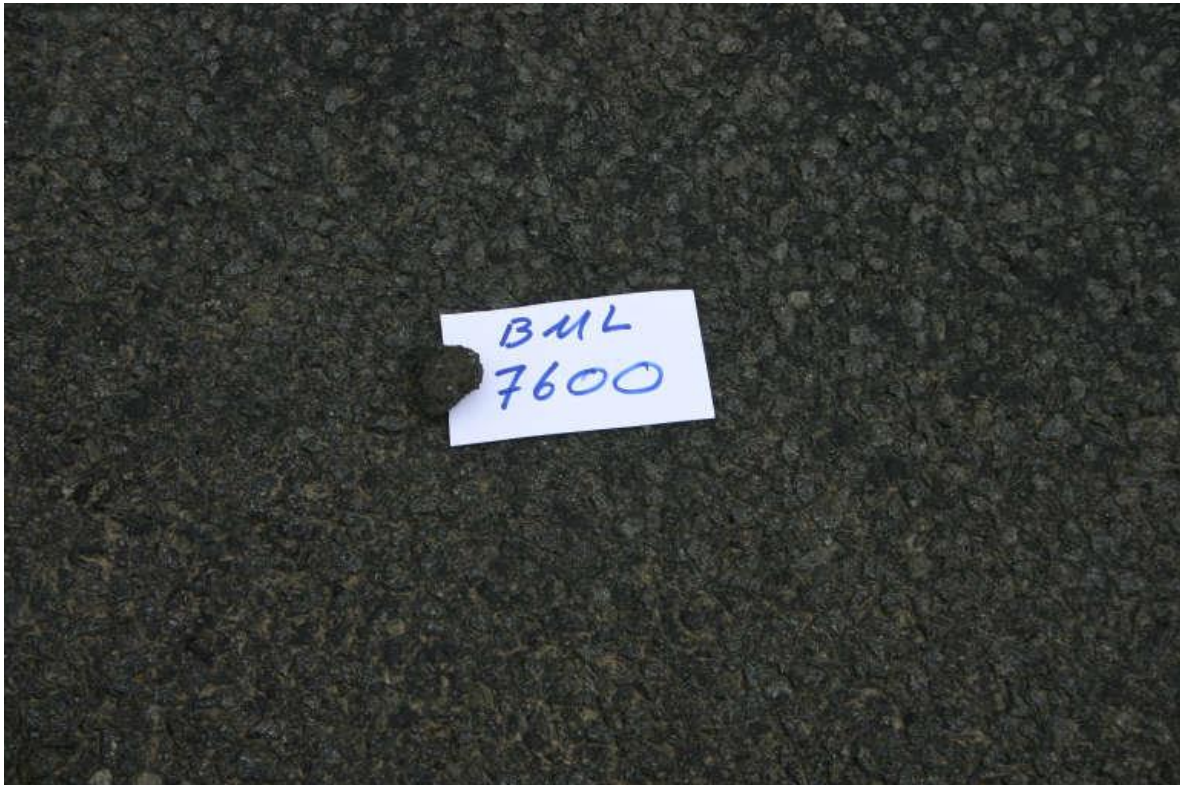
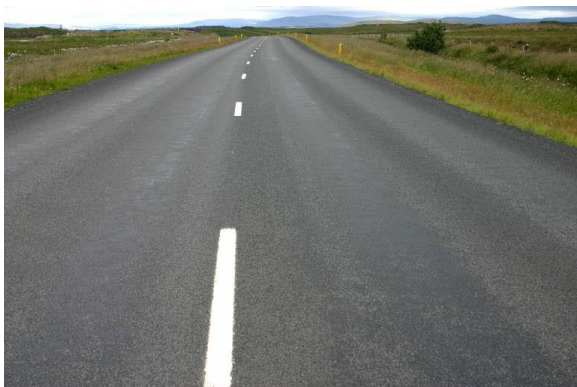
Mynd 41 a) til c) Ástand bikþeytukafla með latex á hringvegi 1-c5 við stöð 7600

Kaflinn er svipaður hér og í stöð 7700.

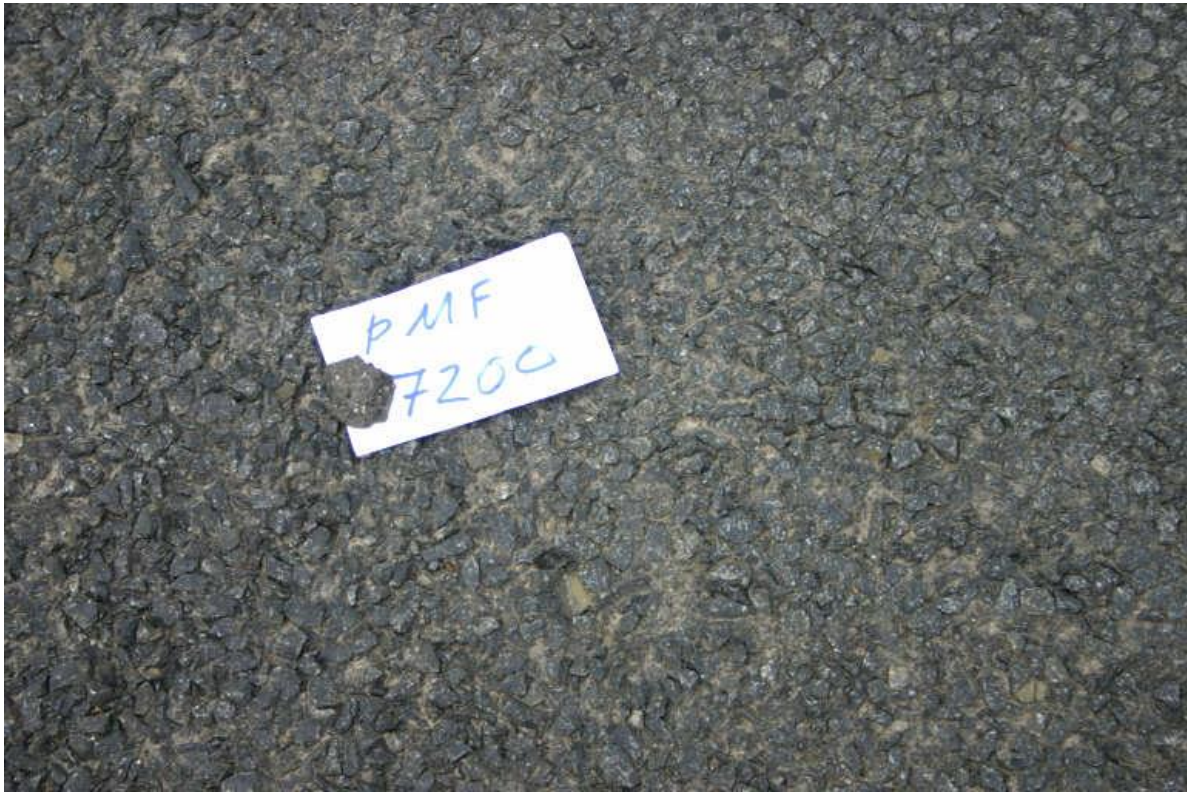
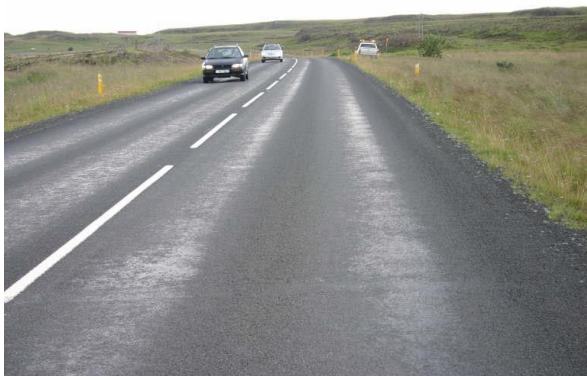
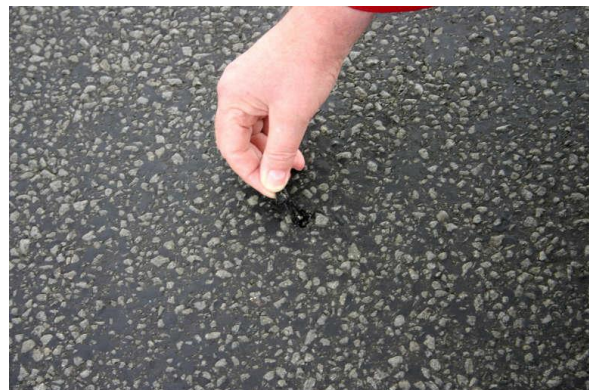
Klæðingarkápan er samfelld í þessum kafla og lítur vel út, þótt hún virðist vera orðin þunn í hjólförum. Teygja er líka góð vegna SBS fjölliðunnar, ólíkt því sem er með latexið í bikþeytunni. Yfirborðið er bindiefnisríkt, metið 40 % yfirborðs og kaflinn fær áferðareinkunnina 8.

Mynd 42 a) til c) Ástand bikbeytukafla með þjálbiki og SBS á hringvegi 1-c5 við stöð 7200

Eins og sést á myndunum lítur kaflinn nokkuð vel út, en er þó talsvert bindiefnisríkur í yfirborðinu. Góð teygja myndast þegar togað er í steina úr yfirborðinu.

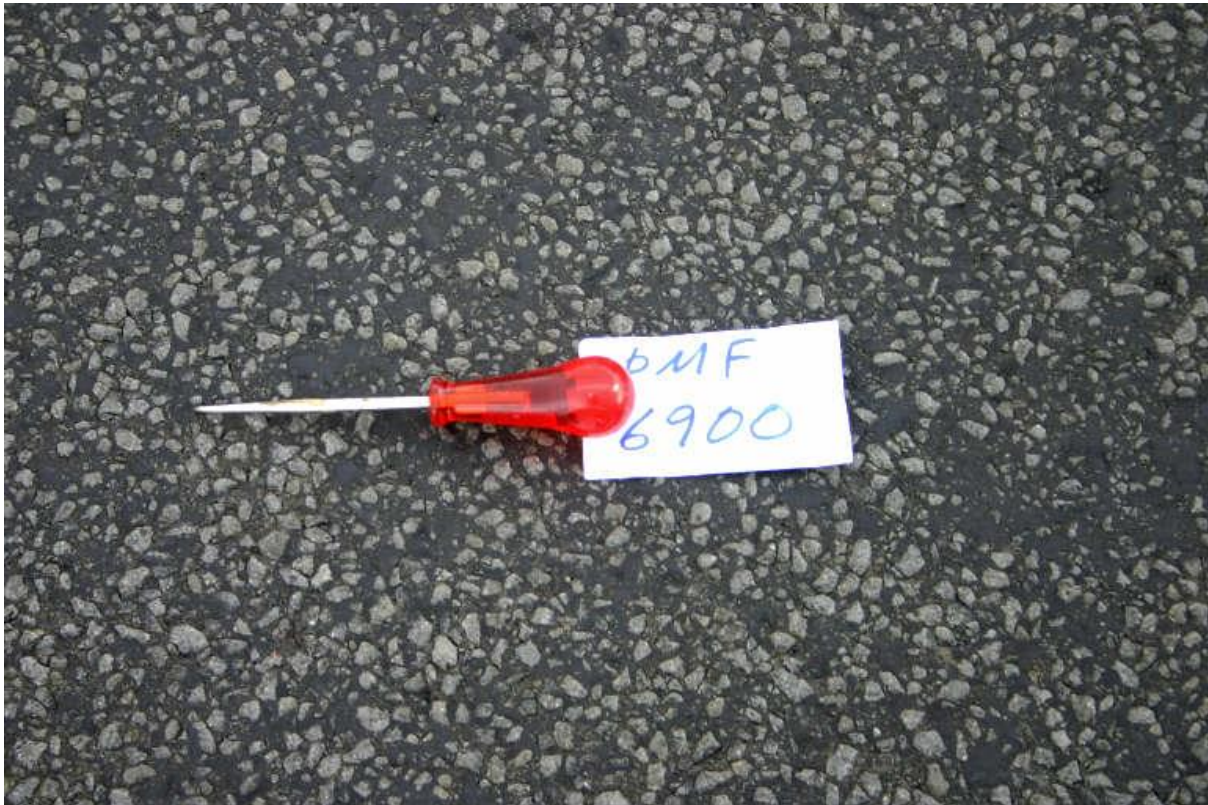
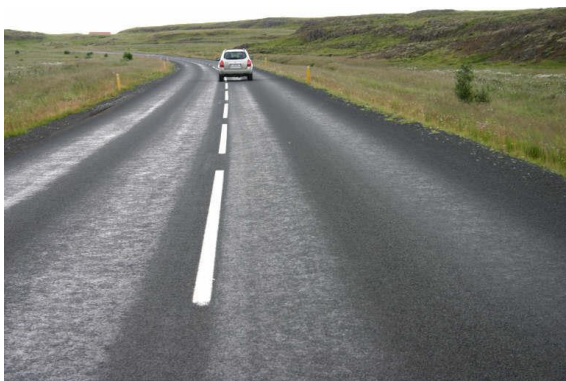
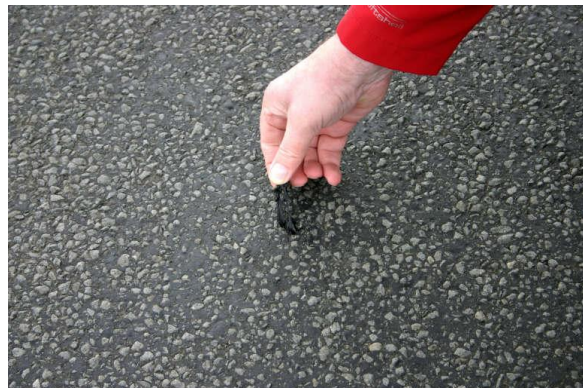
Mynd 43 a) til c) Ástand bikþeytukafra með þjálbiki og SBS á hringvegi 1-c5 við stöð 6900

Eins og myndirnar sýna er kafllinn svipaður hér í stöð 6900 og hann var í stöð 7200 og í sjálfu sér ekkert markvert sem hefur breyst milli stöðvanna í áferð kafans.

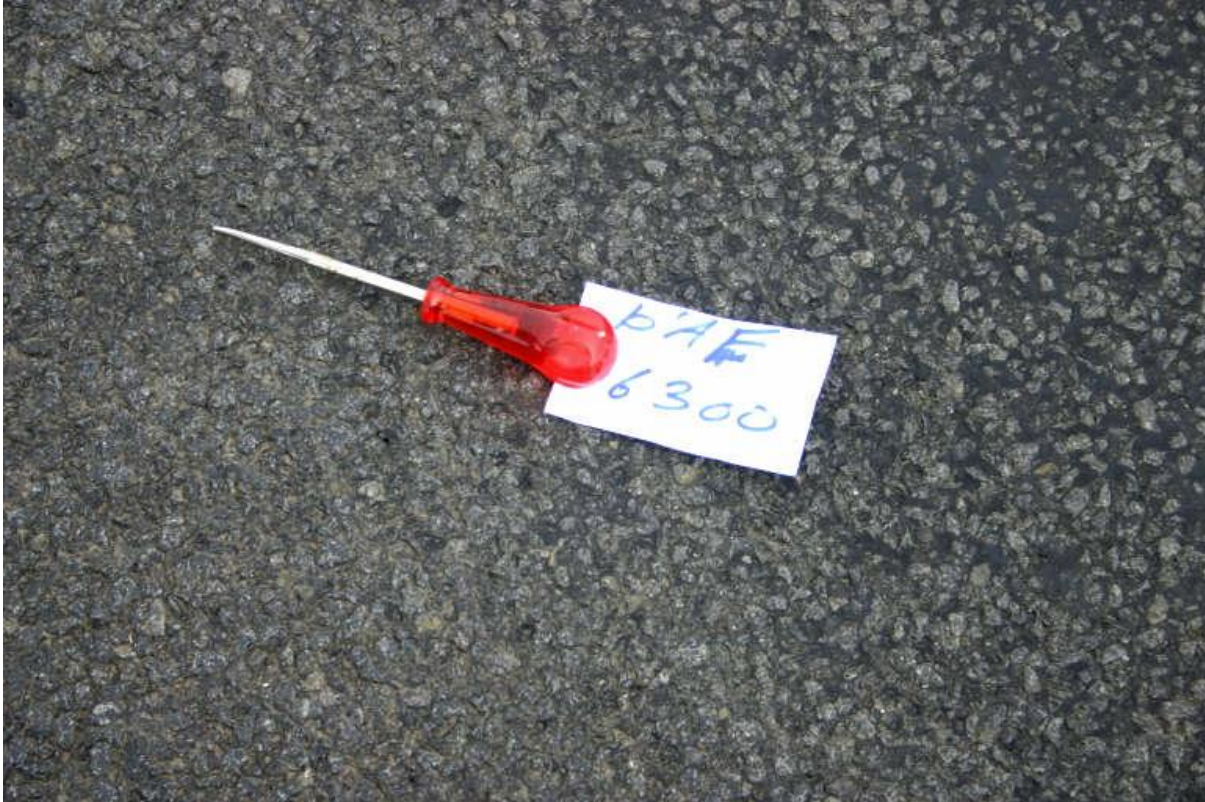
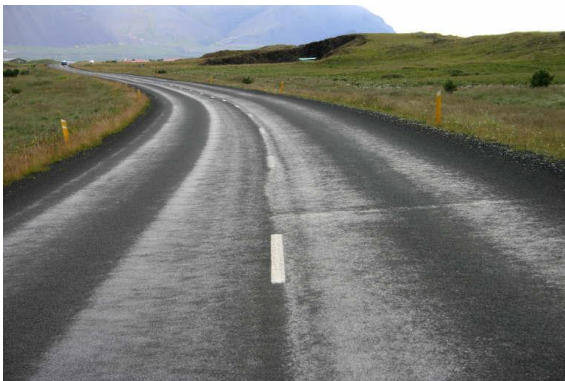
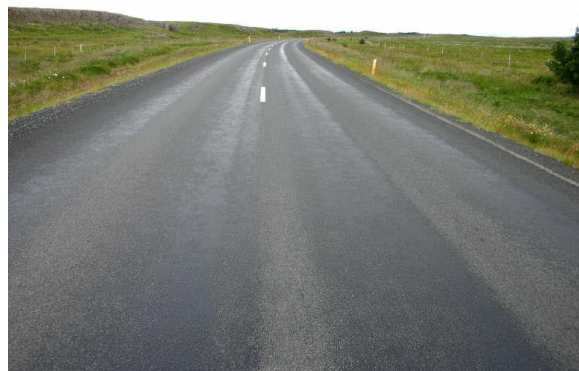
Kafllinn virkar bindiefnisríkari yfir heildina en hinir kafarnir og er steinefni víða alveg sokkið í bikniefnið. Það jaðrar við blæðingu, en virðist hafa sloppið. Kafllinn er metinn 60 % bindiefnisríkur, ekkert steinlos að sjá, samfelld kápa og áferðareinkunn 7.

Mynd 44 a) til c) Ástand bikþeytukafra með þjálbiki og án SBS á hringvegi 1-c5 við stöð 6300

Eins og sjá má á myndunum er kaflinn mjög bindiefnisríkur, sérstaklega í hjólförnum.

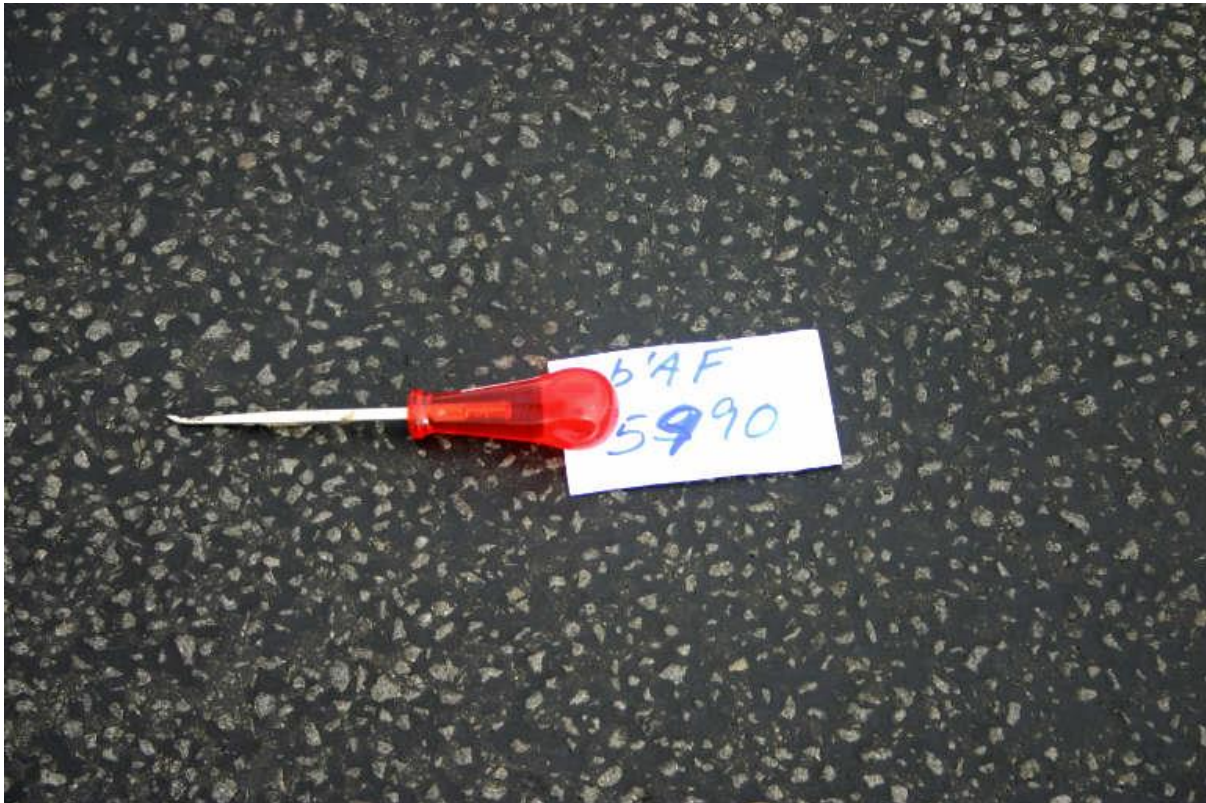
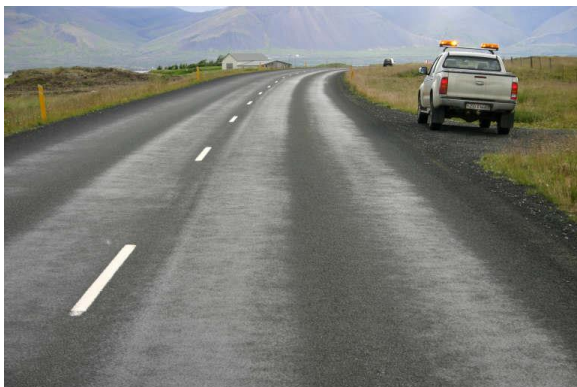
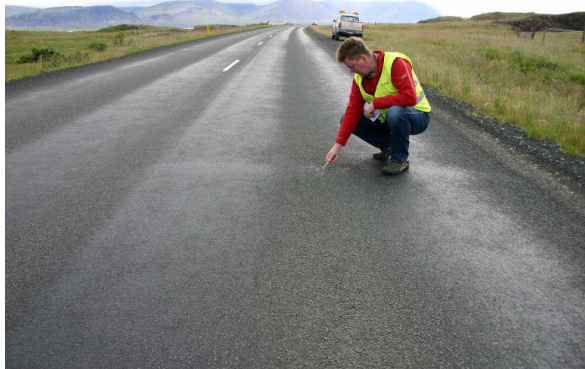
Mynd 45 a) til c) Ástand bikþeytukafra með þjálbiki og án SBS á hringvegi 1-c5 við stöð 5990
