Tilraunakaflar á Vestfjörðum 2008

- áfangaskýrsla 6 -

Pétur Pétursson

Skýrsla nr:
NMÍ 09-04

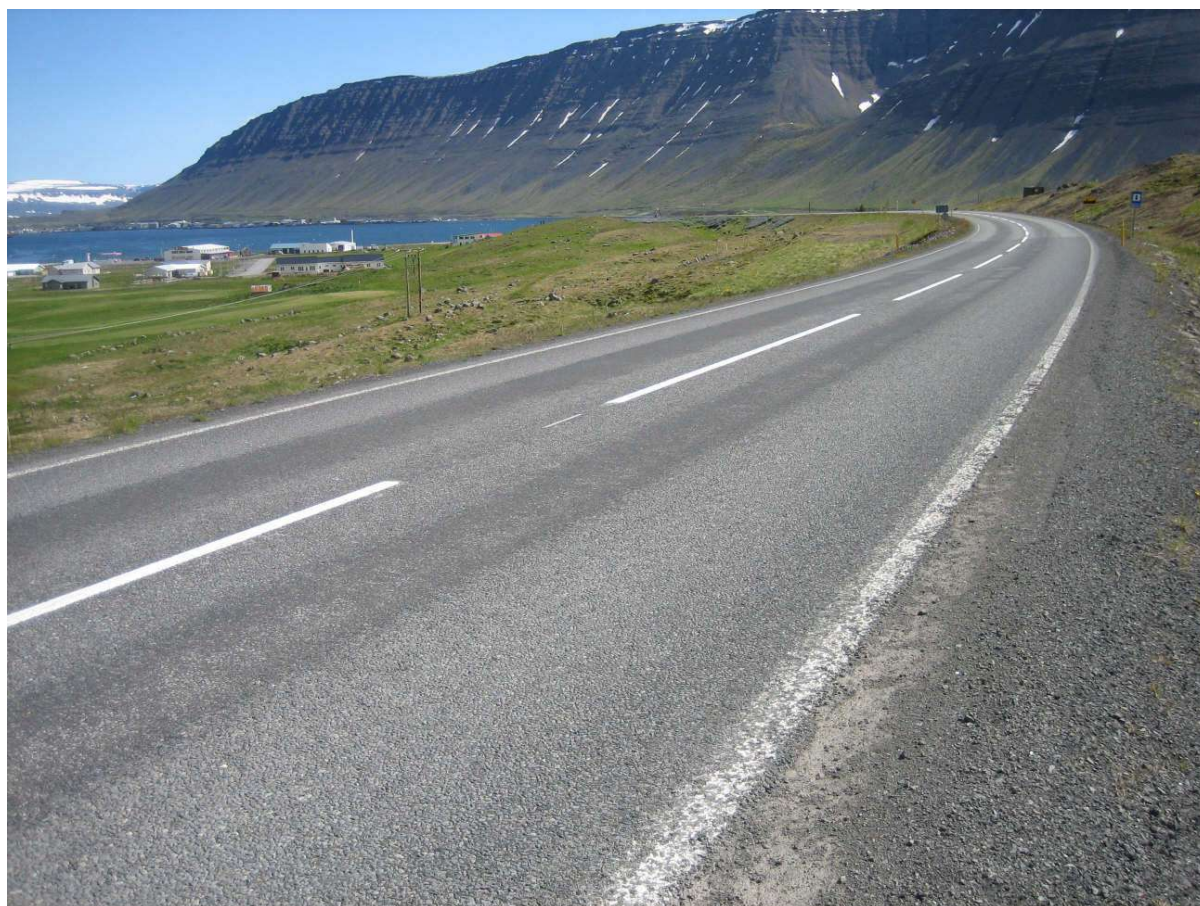
Mynd 11 Yfirlitsmynd af yfirborði kafla T-5 þann 23/6 2008.
